Besiktningssprotokoll

Anticimex Försäkringsbesiktning i samarbete med Fastighetsbyrån

Fastighetsbeteckning: Grönlandet 3	
Fastighetsadress: ABC-gatan 6	
Postnummer: 30251	Ort: Halmstad

Besiktningdatum: 2025-06-24	Protokollnummer: 69091965
Temperatur: 14 °C	Väderlek: Molnigt
Tekniker: Pontus Kautto	
E-post: pontus.kautto@anticimex.se	
Kontor: Halmstad	
Närvarande: Fastighetsägaren

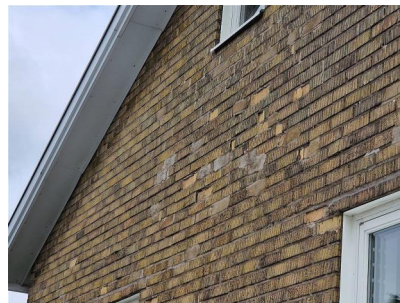
Frostsprängning noterades i tegelfasaden åt söder.

Frostsprängda fasader kan orsaka fuktskador i bakomliggande konstruktioner.

Vi rekommenderar en fördjupad undersökning för att bedöma orsak och omfattning.

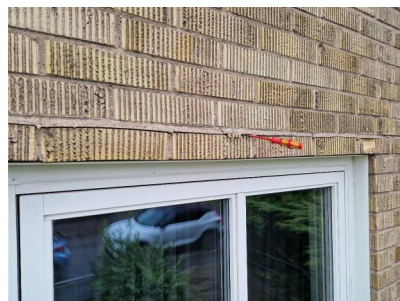
Sprickor förekommer lokalt i tegelfasaden.

Detta kan leda till fukt- och frysskador i konstruktionen.

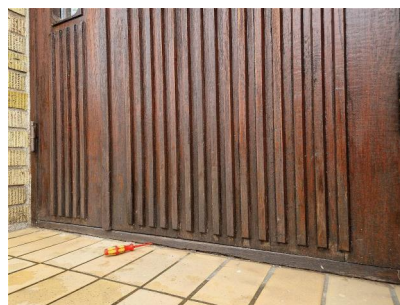
Tröskelbleck saknas under entrédörren.

Avsaknad av tröskelbleck medför att det finns risk för att vatten kan tränga in och orsaka fuktrelaterade skador i omkringliggande konstruktioner som möjlig följd.

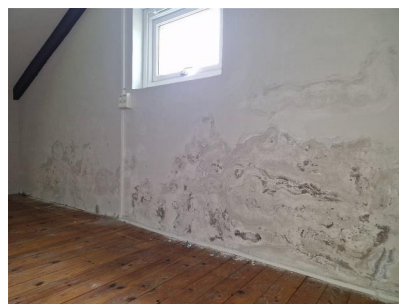
Puts- och färgsläpp samt salt-/kalkutfällningar noterades på den murade gavelväggen åt söder.

Fuktfläckar kan bero på olika saker, och kan vara ett tecken på en tidigare eller en pågående fuktskada.

Vid fuktindikering mot ytterväggen noterades förhöjda fuktindikationer.

Vi rekommenderar en fördjupad undersökning för att bedöma orsak och omfattning.

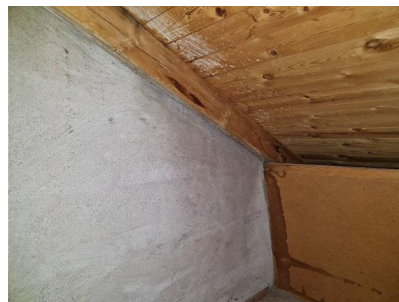
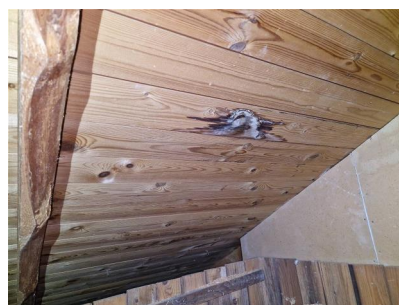
Äldre missfärgningar/fuktfläckar noterades lokalt på underlagstaket.

Vid fuktindikering i mot missfärgningarna/fuktfläckarna noterades inga förhöjda fuktindikationer.

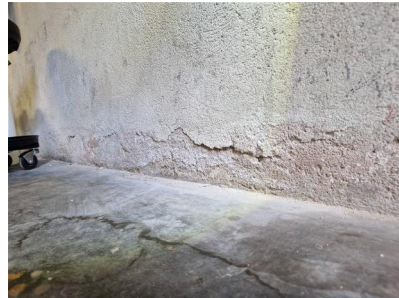
Puts- och färgsläpp förekommer på källarväggarna.

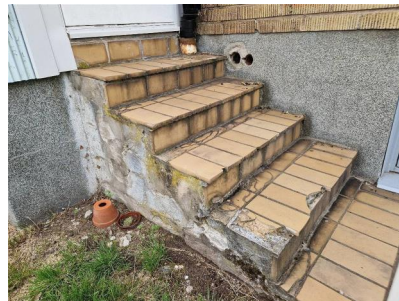
Trappan är motgjuten mot huset.
Sprickor och klinkersläpp noterades på trappan till verandan.

Eftersom trappan är motgjuten mot huset finns risk att vatten tränger in i anslutande konstruktioner vilket i sin tur kan leda till fuktrelaterade skador i bakomliggande konstruktioner.

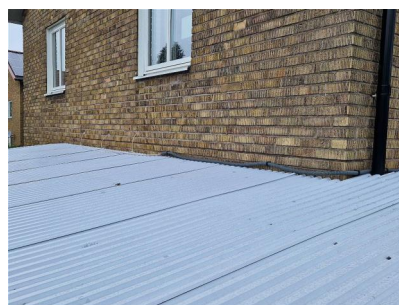
- Anslutning mellan tak och gavelvägg är bristfälligt utförd.

Detta medför risk för att regnvatten kan tränga in mellan taket och gavelväggen, vilket i sin tur kan leda till fuktrelaterade skador i tak och väggkonstruktioner.

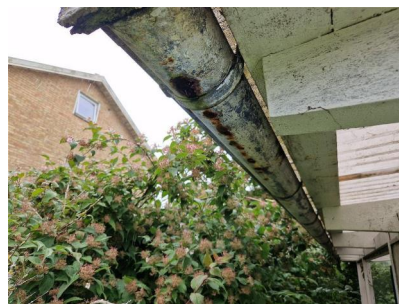
- Hängrännor är rostiga och läcker.

Bristen medför en ökad risk för fuktrelaterade skador på sockel och fasad samt i bakomliggande konstruktioner som möjlig följd.

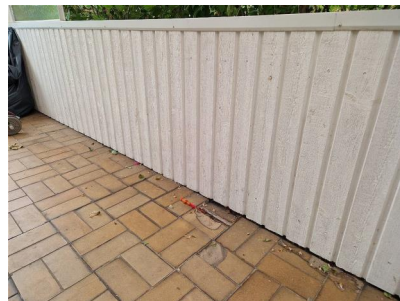
Sprickor och klinkersläpp förekommer i klinkergolvet.
Färgsläpp och mindre rostangrepp förekommer lokalt på det målade plåträcket.
En spricka noterades i ett fönsterglas åt väster.

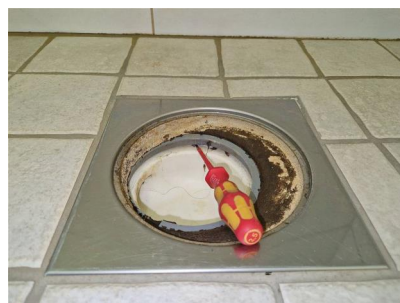
Klämringen till golvbrunnen är inte ordentligt nedtryckt i sitt säte.

Bristerna medför en ökad risk för att vatten kan tränga ner i omkringliggande konstruktioner och orsaka fuktrelaterade skador som möjlig följd.

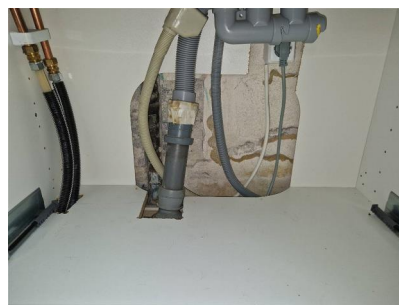
⚠ Fuktskydd saknas i diskbänksskåpet.
Diskmaskinens avloppsslang är inte fixerad.

Utän fuktskydd är det svårt att upptäcka läckage. Vatten kan då tränga in i omkringliggande konstruktioner och orsaka fuktskador.

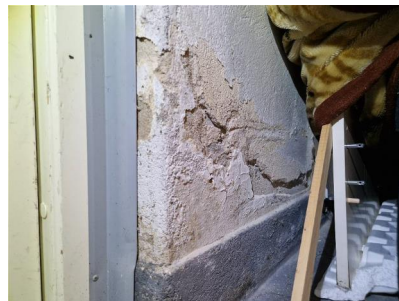
Puts- och färgsläpp förekommer lokalt på källarväggarna.

Puts- och färg som släppt från underlaget invändigt på källarytterväggarna är ett tecken på att källarens utvändiga fuktskydd inte längre fungerar tillfredsställande.

För att åtgärda detta måste källarens utvändiga fuktskydd förbättras. Läs Anticimex faktablad om källare för tips och råd.

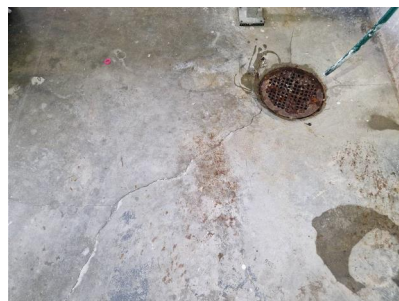
Färgsläpp och sprickor förekommer lokalt på de målade betonggolven. Rostangripna gjutjärnsbrunnar och avloppsstammar finns på källarplan.
