**Fastighetsuppgifter**

Ambassadören 4

Adjutantgatan 29

**Besiktningsuppgifter**

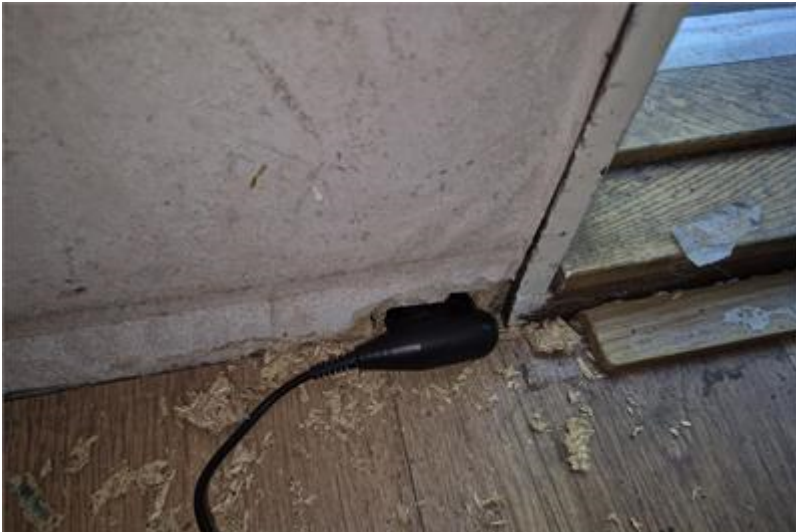
Det kritiska gränsvärdet för mikrobiell tillväxt brukar anges till ca 15-17% fuktkvot (FK).

FK uppmättes till 9%. Fuktmätningen gjordes i kök och entréhall.  
Notera att stickprovsmässig undersökning är utförd samt att mätvärden normalt sett kan variera över årstiderna.  
För att säkert fastställa konstruktionens kondition och fuktstatus måste en mer omfattande undersökning utföras.
