Besiktningssprotokoll

Anticimex Försäkringsbesiktning i samarbete med Fastighetsbyrån

Fastighetsbeteckning: Tegelslagaren 25	
Fastighetsadress: Flintgodsstigen 6	
Postnummer: 151 55	Ort: Södertälje

Besiktningdatum: 2025-06-27	Protokollnummer: 69102412
Temperatur: +15 °C	Väderlek: Mulet
Tekniker: Peter Scibor	
E-post: peter.scibor@anticimex.se	
Kontor: Stockholm Syd	
Närvarande: Säljaren Peter Scibor Anticimex

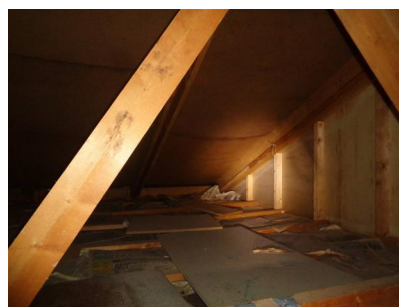
Vid kontroll av vinden har fuktvärden under kritisk fuktnivå för mikrobiell tillväxt uppmätts, dock finns mikrobiell påväxt ställvis på underlagstak.

Fuktkvoten i takbjälkar uppmättes till 9-10%.

Den upptäckta mikrobiella påväxten på underlagstaket är ett tecken på att vinden har tillförts eller tillförs fukt inifrån bostaden. Observera att besiktning av bostadens ventilationssystem inte har ingått i uppdraget.

För att komma tillrätta med detta kan fukttilförseln inifrån bostaden behöva minskas. Det kan göras genom att ventilationen i bostaden förbättras samt att eventuella otätheter i vindsbjälklaget (tak-/väggvinklar, taklucka med mera) tätas. Läs Anticimex faktablad om uppvärmda vindsutrymmen för tips och råd.

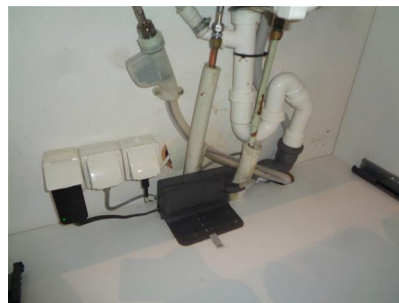
Fuktskydd saknas under kyl/frys/vinkyl och i diskbänksskåp, tät sockel noteras framför diskmaskinen.

Utan fuktskydd eller med en tät sockel är det svårt att upptäcka läckage. Vatten kan då tränga in i omkringliggande konstruktioner och orsaka fuktskador.

För att upptäcka eventuella läckage, installera ett fuktskydd.

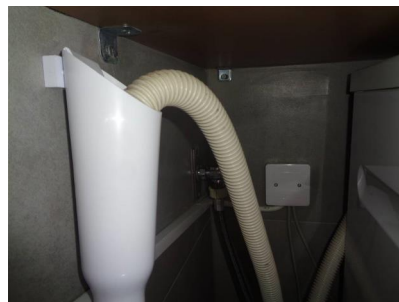
Avloppsslang ej förankrad.

Avloppsslang från tvättmaskinen är ej korrekt förankrad. Avloppsslangen riskerar att ryckas loss vilket kan leda till läckage. Montera fast fackmässigt med hjälp av exempelvis upphängningsbygel

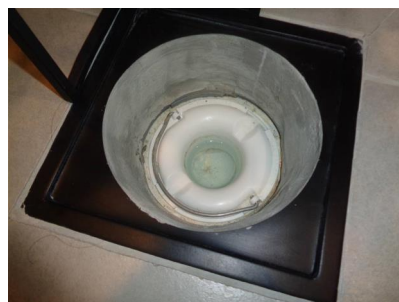
Golvbrunnar/tätskikts anslutning är inte besiktningsbara pga oåtkomlighet under tvättmaskinen och kladd och fix

För att kunna kontrollera och bedöma golvbrunnen måste den vara tillgänglig och rengjord.

Vi rekommenderar en kompletterande besiktning när golvbrunnen är tillgänglig och rengjord.

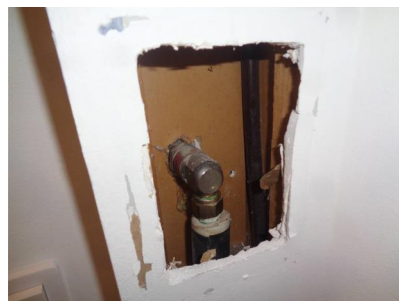
Rörslits saknar vattentät botten.

En rörslits ska ha en vattentät botten och vara försedd med skvallerrör. När det saknas ökar risken för att ett läckage inte upptäcks i tid. Det kan leda till fuktskador i omkringliggande konstruktioner.
