# Besiktningsprotokoll

Anticimex Försäkringsbesiktning i samarbete med Fastighetsbyrån

| Fastighetsbeteckning:<br>Ugglan 9 | |
| Fastighetsadress:<br>Västra Storgatan 71 | |

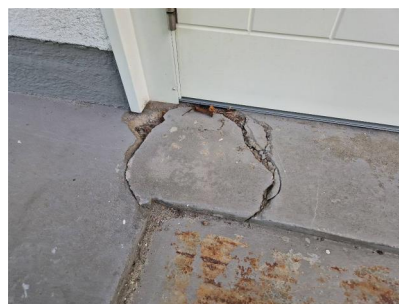
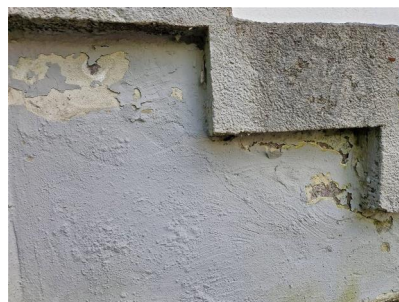
- Sprickor och färgsläpp noterades i betongfundament.

Kontakta putsare för kontroll och åtgärd.

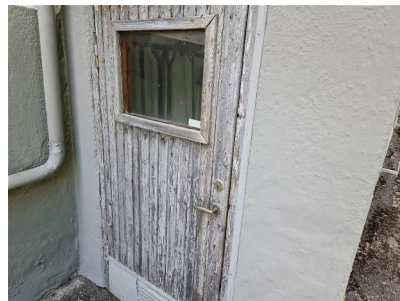
Källardörr har färgsläpp och torrsprickor.

Dörrar där målningsbehov finns riskerar att få fukt- och rötskador på grund av sämre vattenavvisande förmåga.

För att öka livslängden på dörr rekommenderas målning och underhåll.

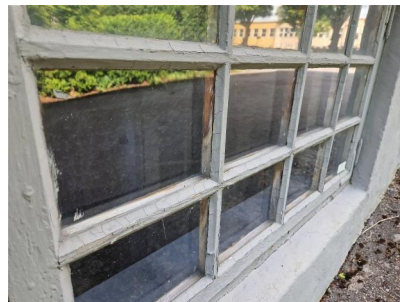
- Källarfönster är i behov av målning/underhåll lokalt.

Fönsterbågar och fönsterkarmar där målningsbehov finns riskerar att få fukt- och rötskador på grund av sämre vattenavvisande förmåga.

För att öka livslängden på fönster rekommenderas målning och underhåll.

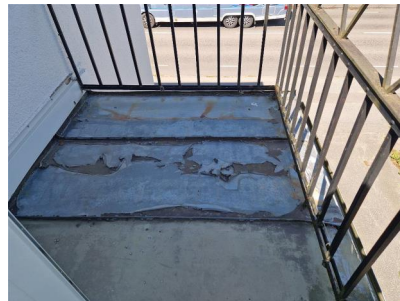
- Taket är äldre.

Plåttak och underlagspapp har enligt vår bedömning en begränsad livslängd. Eftersom balkongens taktäckning är äldre har det ett minskat motstånd mot vatteninträngning. Detta i sin tur kan leda till fuktskador vidare ner i underliggande konstruktioner.

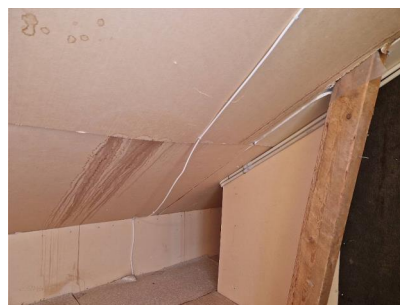
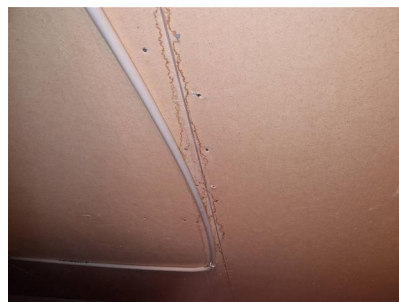
- Fuktbläckar/rinnmärken noterades i underlagstaket.
- Fukttindikering utan anmärkning vid besiktningstillfället.

Fuktbläckar kan bero på olika saker, och kan vara ett tecken på en tidigare eller ett pågående läckage.

Vi rekommenderar en fördjupad undersökning för att bedöma orsaken till och omfattningen av detta.

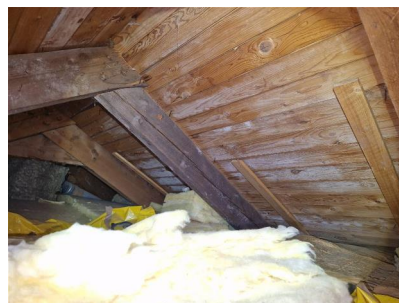
- På husets vind noterades lokal mikrobiell påväxt. Detta beror ofta på att inomhusluften inte ventileras ut snabbt nog. Istället kommer den upp på vinden (vintertid) och skapar kondens. Lösningen blir främst att förbättra husets allmänna ventilation (både frånluft i våtrum samt tilluft i sovrum). Detta är varken speciellt kostsamt eller svårt. Ring gärna besiktningsmannen för mer information om detta.

- Vid kontroll av vinden från inspektionslucka har fuktvärden under kritisk fuktnivå för mikrobiell tillväxt uppmätts, dock finns mikrobiell påväxt på underlagstak.
- Vinden är tilläggsisolerad.

Fuktkvoten i underlagstak/takbjälkar uppmättes till 8 %.

Den upptäckta mikrobiella påväxten på underlagstaket är ett tecken på att vinden har tillförts eller tillförs fukt inifrån bostaden. Observera att besiktning av bostadens ventilationssystem inte har ingått i uppdraget.

För att komma tillrätta med detta kan fukttillförseln inifrån bostaden behöva minskas. Det kan göras genom att ventilationen i bostaden förbättras samt att eventuella otätheter i vindsbjälklaget (tak-/väggvinklar, taklucka med mera) tätas. Läs Anticimex faktablad om ouppvärmade vindsutrymmen för tips och råd.

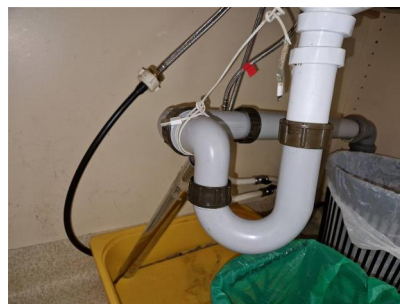
- Avloppsrör är bristfälligt uppmonterat.

Förankra röret korrekt för att förebygga skada.

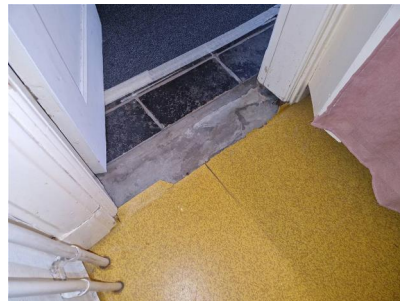
- Tröskel saknas.
- Golvmattan är skadad mot dörröppning.

Avsaknaden av en tröskel medför risk att vatten tränger in i angränsande konstruktioner och rum vilket i sin tur kan leda till fuktrelaterade skador.

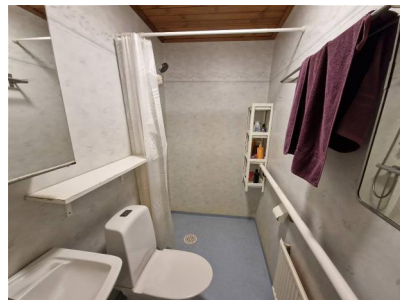
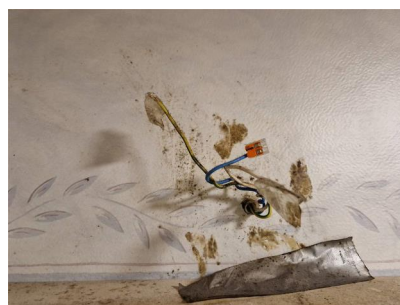
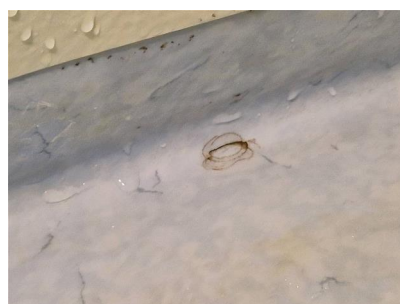
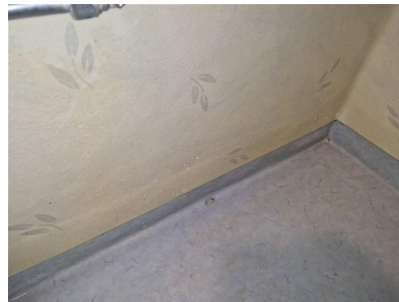
- I duschrum på entréplan uppmättes förhöjda fuktvärden på vägg i duschzon. På samma vägg noterades mindre skada i golvmattan och att väggen är mjuk. Det rekommenderas att aktuellt försäkringsbolag kontaktas för att göra en vidare bedömning av orsak och omfattning samt lämplig åtgärd.

- Skada noterades på golvmatta i golv/väggvinkel.
- Väggbeklädnaden har släppt från underlaget i anslutning till skadan.
- Förhöjda fuktindikationer noterades på vägg i duschzon.
- Wc-Stol sitter löst.
- Tröskel saknas.
- Elkablar saknar ordentligt beröringsskydd.
- Kontakt med försäkringsbolag rekommenderas.

Vi rekommenderar en fördjupad undersökning för att bedöma orsaken till och omfattningen av detta samt lämplig åtgärd.

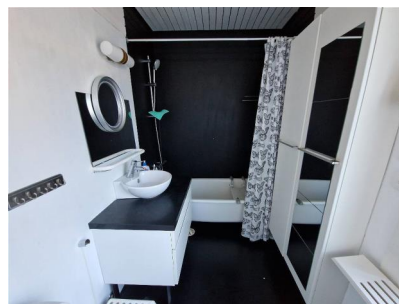
- Badrummet har äldre ytskikt.
- Ytskikt består av målad vävtapet på vägg.
- Frånluftsventilation saknas.
- Fuktindikering utan anmärkning vid besiktningstillfället.
- Installation av duschkabin rekommenderas tillsvidare.

Utrymmet är äldre, har passerat tiden för sin tekniska livslängd och har noterade brister.

Renovering av utrymmet rekommenderas. Kontakta en behörig våtrumsentreprenör för en renovering. I samband med renoveringen bör omkringliggande konstruktioner kontrolleras för att upptäcka eventuella följdskador.

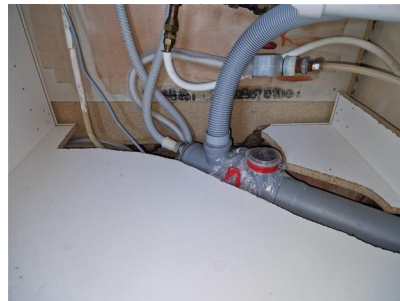
- Fuktskydd saknas under kyl/frys och i diskbänksskåp.
- Avloppsrör i diskbänksskåp saknar lock.

Utan fuktskydd är det svårt att upptäcka läckage. Vatten kan då tränga in i omkringliggande konstruktioner och orsaka fuktskador.

För att upptäcka eventuella läckage, installera ett fuktskydd.

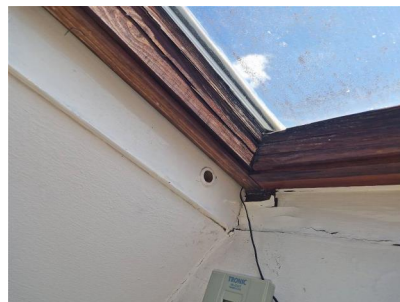
- Färgsläpp noterades i anslutning till takfönster.
- Torrspäckor noterades i takfönster.

Det rekommenderas att en fördjupad undersökning utförs för att ta reda på orsaken till och omfattningen av detta.

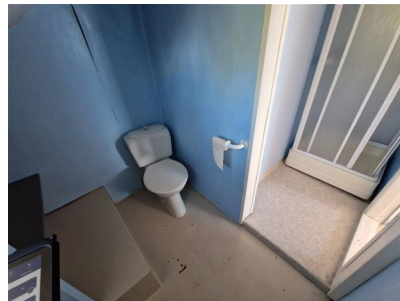
- Duschrummet har äldre ytskikt.
- Golvbrunn saknas.
- Rör genomföring finns i golv/väggvinkel.
- Fuktindikering utan anmärkning vid åtkomliga ytor.

Utrymmet är äldre, har passerat tiden för sin tekniska livslängd och har noterade brister.

Renovering av utrymmet rekommenderas. Kontakta en behörig våtrumsentreprenör för en renovering. I samband med renoveringen bör omkringliggande konstruktioner kontrolleras för att upptäcka eventuella följdskador.

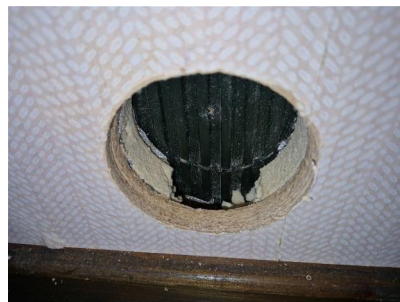
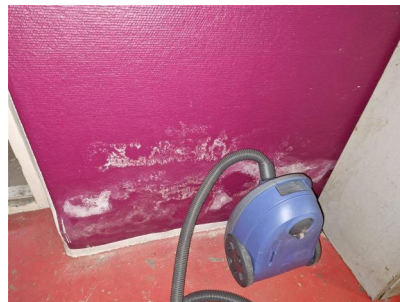
Provplats: Hobbyrum

- Vid kontroll av väggkonstruktion uppmättes fuktvärden över kritisk nivå för mikrobiell tillväxt och normal lukt upplevdes.
- Källarens utvändiga fuktskydd (dränering) bedöms som äldre.
- Lokala färgsläpp och missfärgningar noterades på väggar.

Konstruktionens uppbyggnad: Betongvägg - platonliknande matta - träreglar - aluminium klädd cellplast - spånskiva- tapet.

(I andra rum finns även en enkelt reglad vägg med glest satta väggbrädor. Den relativa fuktigheten uppmättes till 80 % vid en temperatur på 16,5 °C, och en normal lukt kunde kännas i golv/vägg vinkel.

Vi rekommenderar en fördjupad undersökning för att bedöma orsaken till och omfattningen av detta. Det är viktigt att tänka på att denna rekommendation om fördjupad undersökning gäller hela källaren.

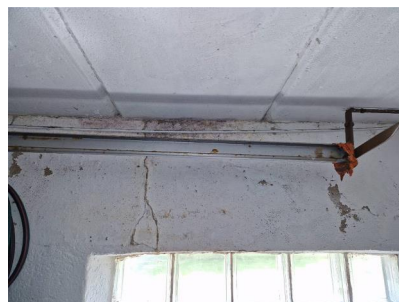
- Missfärgning, färgsläpp och sprickor noterades i tak/väggvinkel.

Fuktfäckar kan bero på olika saker, och kan vara ett tecken på en tidigare eller en pågående fuktskada.

Vi rekommenderar en fördjupad undersökning för att bedöma orsaken till och omfattningen av detta.

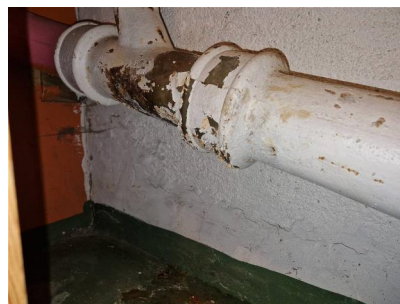
• Rost och läckage noterades på avloppsrör.

Kontakta rörmokare för kontroll och åtgärd.

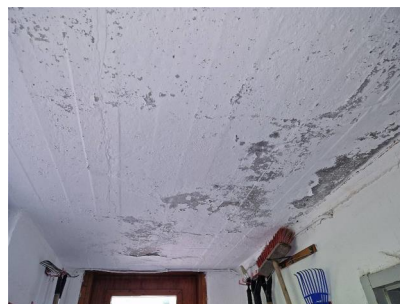
Färgen släpper från underlaget i tak.

Vi rekommenderar en fördjupad undersökning för att bedöma orsaken till och omfattningen av detta.
