# Besiktningsprotokoll

Anticimex Försäkringsbesiktning i samarbete med Fastighetsbyrån

| Fastighetsadress:<br>Johan Järlströmsgatan 4 | |

| Besiktningsdatum:<br>2025-06-30 | Protokollnummer:<br>69085432 |

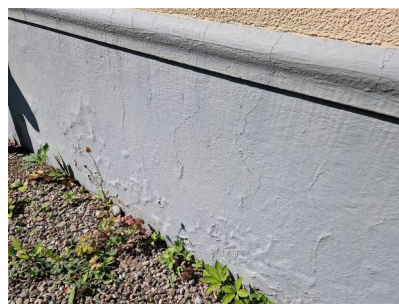
- Färgsläpp och mindre sprickor noterades på sockel.

Dessa bedöms inte ha lett till bakomliggande skador.

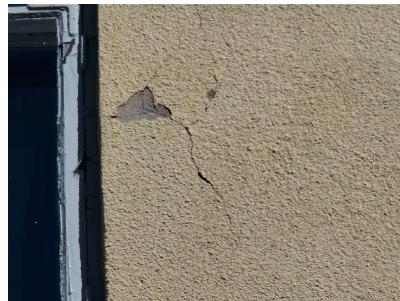
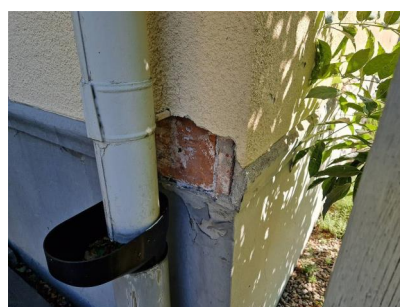
Lokala sprickor och släpp finns i fasaden.

Detta kan leda till fukt- och frysskador i konstruktionen.

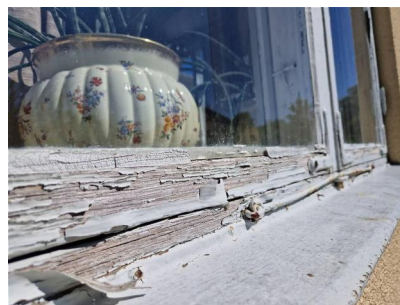
- Fönster är i behov av målning/underhåll lokalt.

Fönsterbågar och fönsterkarmar där målningsbehov finns riskerar att få fukt- och rötskador på grund av sämre vattenavvisande förmåga.

För att öka livslängden på fönster rekommenderas målning och underhåll.

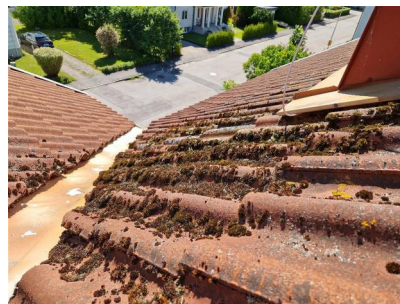
- Mindre mosspåväxt finns på takpannor.

Mossa som växer på taket kan leda till att taktäckningen har ett minskat motstånd mot vatteninträngning. Detta i sin tur kan leda till fuktskador på träläkt och takkonstruktionen vilket kan resultera i mikrobiella skador (angrepp av mikroorganismer).

För att öka livslängden på taket rekommenderas att mossan tas bort från takpannorna.

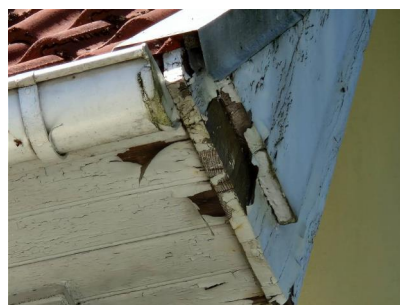
- Takutsprångspanel och vindskivor är i behov av målning/underhåll lokalt.

Träkonstruktioner där målningsbehov finns riskerar att få fukt- och rötskador på grund av sämre vattenavvisande förmåga. För att öka livslängden på träkonstruktioner rekommenderas målning och underhåll.

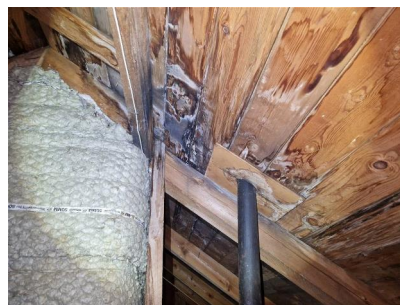
- Fuktfläckar noterades i underlagstaket vid rör genomföring och skorstensgenomföring.
- Fuktindikering utan anmärkning vid besiktningstillfället.

Fuktfläckar kan bero på olika saker, och kan vara ett tecken på ett tidigare redan åtgärdat problem eller ett pågående läckage.

Vi rekommenderar en fördjupad undersökning för att bedöma orsaken till och omfattningen av detta, för att fastslå om någon form av åtgärd lämpar sig.

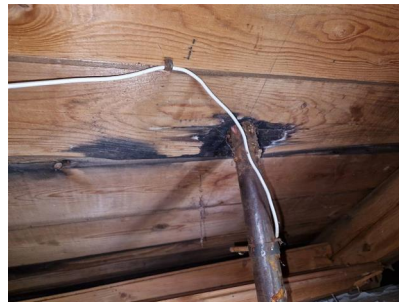
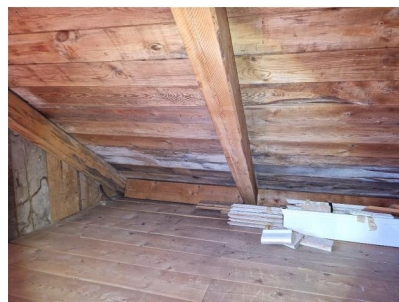
- Vid kontroll av vinden har fuktvärden under kritisk fuktnivå för mikrobiell tillväxt uppmätts, dock finns mindre, lokal mikrobiell påväxt på underlagstak.

Fuktkvoten i underlagstak/takbjälkar uppmättes till 11 %.

Den upptäckta mikrobiella påväxten på underlagstaket är ett tecken på att vinden har tillförts eller tillförs fukt inifrån bostaden. Observera att besiktning av bostadens ventilationssystem inte har ingått i uppdraget.

För att komma tillrätta med detta kan fukttillförseln inifrån bostaden behöva minskas. Det kan göras genom att ventilationen i bostaden förbättras samt att eventuella otätheter i vindsbjälklaget (tak-/väggvinklar, taklucka med mera) tätas. Läs Anticimex faktablad om oppvärmda vindsutrymmen för tips och råd.

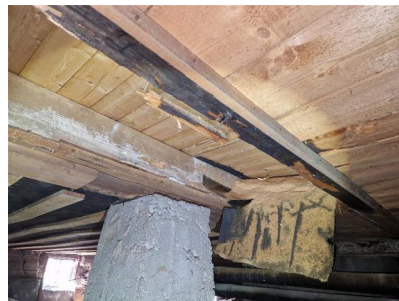
- Vid kontroll av konstruktionen i torpargrund uppmättes fuktvärden under kritisk fuktnivå för mikrobiell tillväxt och normal lukt upplevdes.
- Delar av bjälklagsisolering saknas lokalt.

Golvbjälklaget ovan den uteluftsventilerade torpargrunden riskerar att drabbas av fuktskador på grund av naturlig fuktpåverkan. Detta kan i sin tur leda till mikrobiella skador (angrepp av mikroorganismer) som kan leda till att mikrobiell lukt sprids till boendemiljön. Fuktkvoten uppmättes till 10 %.

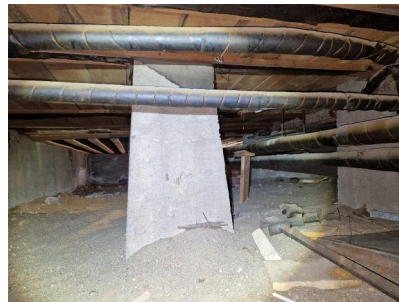
- Organiskt material finns i utrymmet.

När man har organiskt material i en fuktig miljö finns en ökad risk för mikrobiell tillväxt (angrepp av mikroorganismer). Detta kan i sin tur leda till att mikrobiell lukt sprids till boendemiljön.

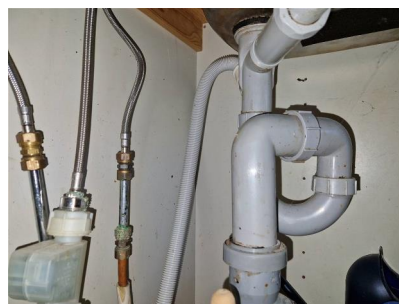
- Upphängningsbygel saknas på avloppslang från diskmaskinen.

När upphängningsbygel saknas ökar risken för brott på slangen med läckage som möjlig följd.

För att hindra brott på avloppsslang rekommenderas komplettering av upphängningsbygel.

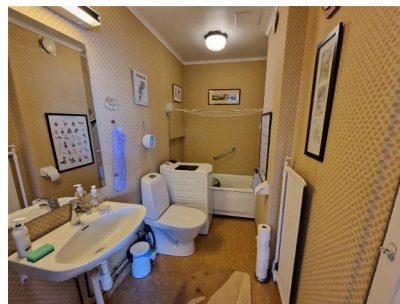
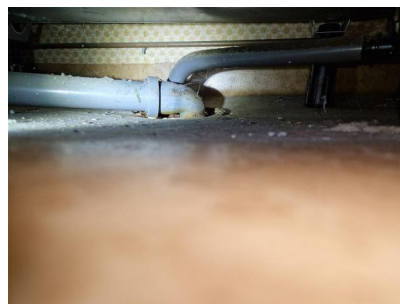
- Våtutrymmet har äldre ytskikt.
- Golvbrunnen är gjord av gjutjärn.
- Rörgenomföring finns i golv.
- Golvbrunn och ytor bakom badkar är ej besiktningsbara.
- Fuktindikering utan anmärkning vid besiktningstillfället vid åtkomliga ytor.

Utrymmet är äldre, har passerat tiden för sin tekniska livslängd och har noterade brister.

Renovering av utrymmet rekommenderas. Kontakta en behörig våtrumsentreprenör för en renovering. I samband med renoveringen bör omkringliggande konstruktioner kontrolleras för att upptäcka eventuella följdskador.

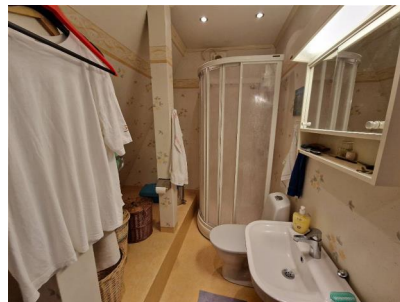
- Duschrummet har äldre ytskikt.

Eftersom funktionen, som innebär att ytskiktet ska vara vattentätt, kan vara nedsatt finns en ökad risk att vatten tränger igenom ytskiktet med vattenskador i omkringliggande konstruktioner som följd.

Fortsatt användning av duschkabin rekommenderas.

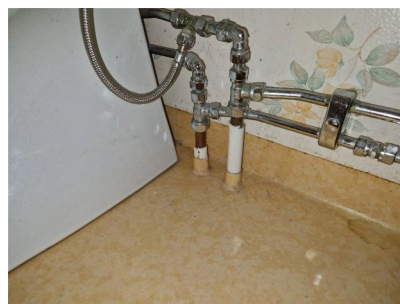
- Rör genomföring finns i golv.

Rör genomföringar i golvet medför en ökad risk för att vatten tränger ner i omkringliggande konstruktioner och orsakar fukskador. Vid uppbyggnaden av utrymmet var detta tillåtet och utförandet anses därför vara fackmässigt utfört. I dagens branschregler är detta inte längre tillåtet.

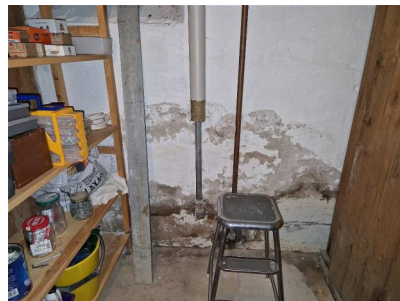
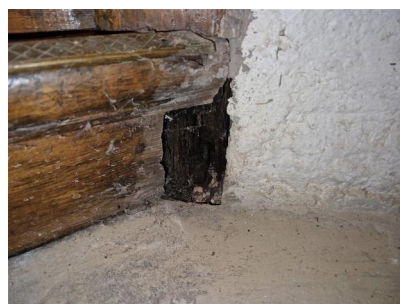
- Källarens utvändiga fuktskydd (dränering) är äldre.
- Puts- och färgsläpp finns på källarväggar.
- Avvikande lukt noterades i källaren.
- Rötskador noterades i trädetaljer mot betonggolvet.

Puts- och färg som släppt från underlaget invändigt på källarytterväggarna är ett tecken på att källarens utvändiga fuktskydd inte längre fungerar tillfredsställande.

Det finns olika lösningar till detta beroende på källarens framtida användningsområde och vilka förväntningar som ställs på utrymmet. Det rekommenderas att man utför en fördjupad undersökning för att ta reda på orsaken till och omfattningen av detta för att sedan fastslå vilken lösning som passar bäst för just erat ändamål. Kontakta gärna besiktningsmannen för mer information om husets källare.
