**Fastighetsuppgifter**

Surdal 2:63

Surdal 200

**Besiktningsuppgifter**

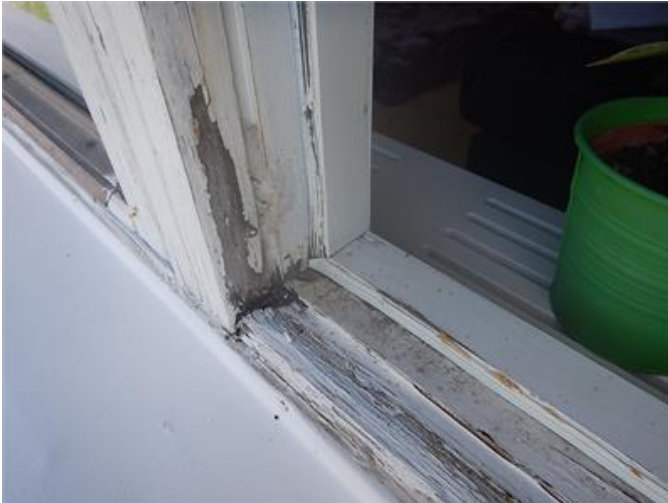
| Besiktningsresultat | | | | | |
|---|---|---|---|---|---|
| Fönster | | X | | | Fönster har bristfälligt underhåll och några är rötskadade. Äldre isolerkassetter förekommer. Se kommentar/riskanalys. |

När fönster har bristfälligt underhåll och rötskador finns det en risk att fuktskador även kan uppstå i angränsande konstruktioner.

Fönster: Fönster har bristfälligt underhåll och några är rötskadade.

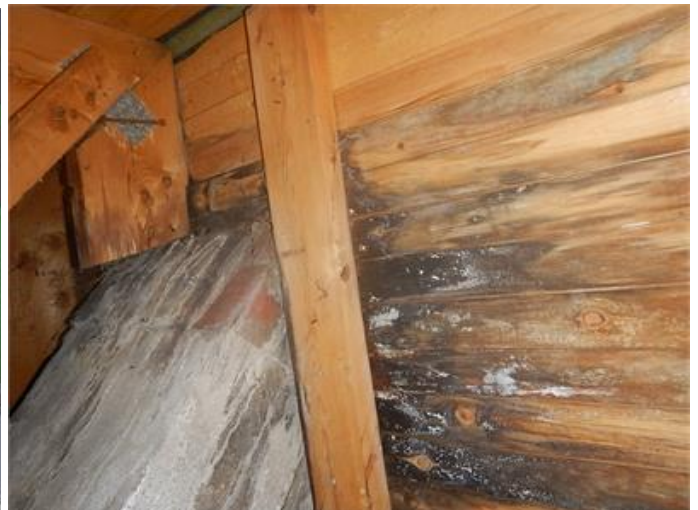
Nockvind: Missfärgning och lokalt rötskadat underlagstak runt murstock. Fuktindikering utförd utan anmärkning.

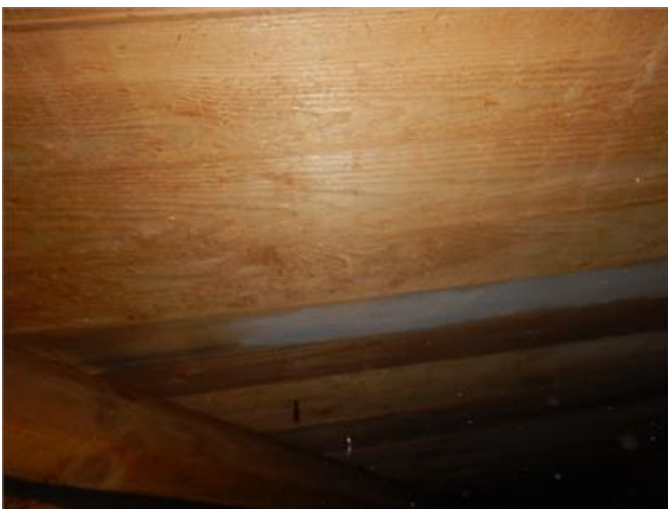
Den upptäckta mikrobiella påväxten på underlagstaket indikerar att vinden periodvis tillförs eller har tillförts fukt inifrån bostaden, som den kallare delen av året riskerar att kondensera mot underlagstaket (sk konvektionsskada). För att komma tillrätta med detta måste fukttillförseln inifrån bostaden minskas. Detta kan göras genom att ventilationen i bostaden förbättras (tilluftsventil i Allrum) samt vindslucka tätas.

Nockvind: Mikrobiell påväxt noterades lokalt på underlagstaket i takkupa.

Vidare rekommenderas generellt gavel- och takfotsventilation på vindsutrymmen vilket delvis saknas i takkupans vind.

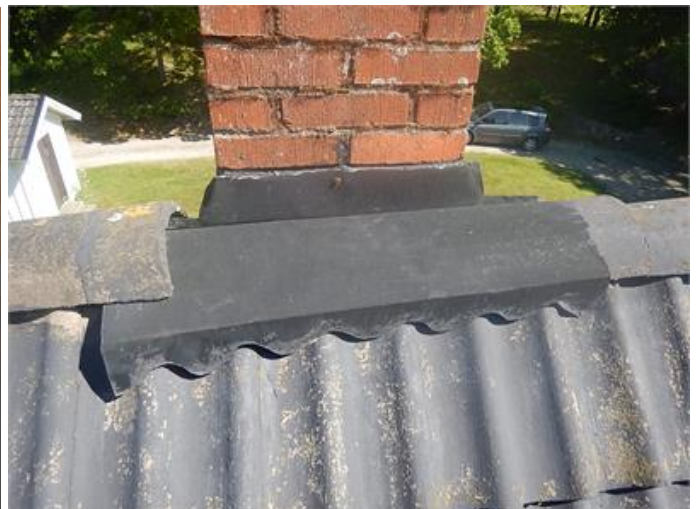
När takbeklädnaden är äldre och påvisar åldersrelaterade brister har den nedsatt motstånd mot vatteninträngning, med risk för fuktrelaterade skador i underliggande konstruktioner.

Tak: Takbeklädnaden har nått sin beräknade tekniska livslängd. Underlagspappen är torr, sprickor kan förekomma. Läckage in på underlagstak har skett över tid vid murstock.

Rekommenderar att kontakta snickare för kontroll och åtgärd av taket (omläggning).

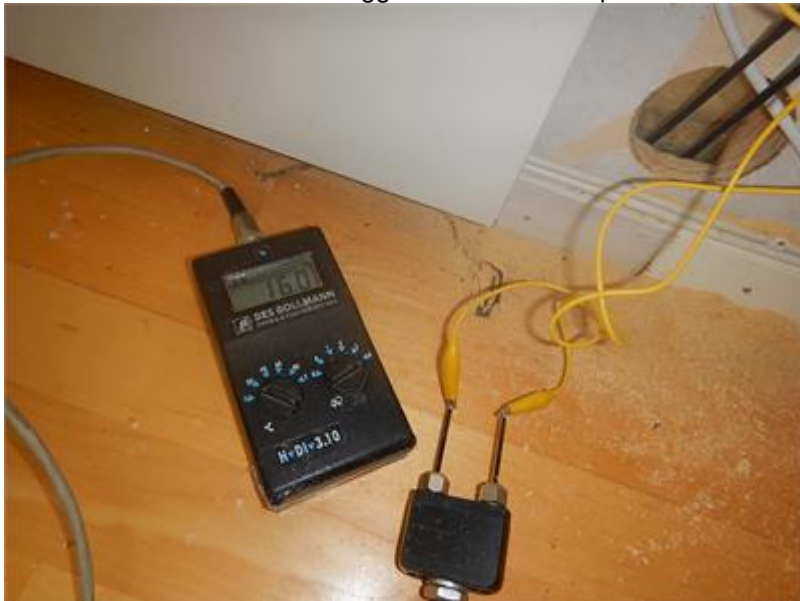
Kontroll av konstruktionen gjordes via stickprovsmässig håltagning i Vardagsrum (ytterväggsyll), i vägg bakom frysskåp (innerväggsyll) samt i golvregel/klots under frysskåp.

Normal lukt upplevdes i konstruktionen och fuktvärden under gränsvärdet för mikrobiell tillväxt uppmättes.

Fuktkvoten uppmättes till 16% i ytterväggsyll, 10% i innerväggsyll samt 13% i klots i golv.

Risk för mikrobiell tillväxt föreligger vid en fuktkvot på 17%.
