**Fastighetsuppgifter**

Lyckorna 2:79

Lyckornavägen 46

**Besiktningsuppgifter**

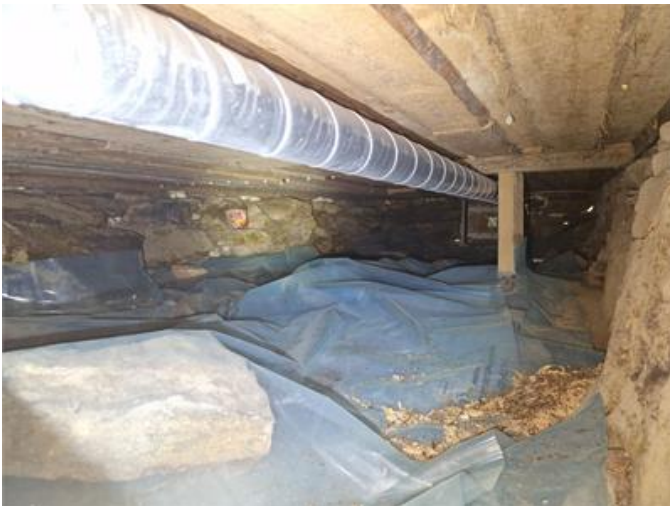
| Besiktningsresultat | | | | | |
|---|---|---|---|---|---|
| Torpargrund | | | x | | Torpargrunder är generellt ansett som riskkonstruktion för fuktskador.<br>Äldre grundkonstruktion med bjälklag av timmer och plank.<br>Rötskador och angrepp av träskadeinsekter förekommer.<br>Fuktigt på marken under plasten och byggspill/organiskt material finns.<br>I grovkällardelen fuktigt på betonggolvet samt utfällningar på grundmuren.<br>En för ändamålet avsedd krypgrundsavfuktare finns installerad, dock hög drifttid.<br>Grundläggningen otät, uteluft tar sig in via otäta ventiler, luckor samt springor i grundmuren.<br>Fuktvärden i nivå med gränsvärde uppmättes i bjälklaget.<br>Se kommentar/riskanalys samt bilaga "Kontroll av konstruktion". |

Torpargrund, översiktsbild norra delen.

Äldre grundkonstruktion med bjälklag av timmer och plank.  
Rötskador och angrepp av träskadeinsekter förekommer.  
Fuktigt på marken under plasten och byggspill/organiskt material finns.  
I grovkällardelen fuktigt på betonggolvet samt utfällningar på grundmuren.

Det rekommenderas att fackman kontaktas för vidare kontroll och åtgärd.

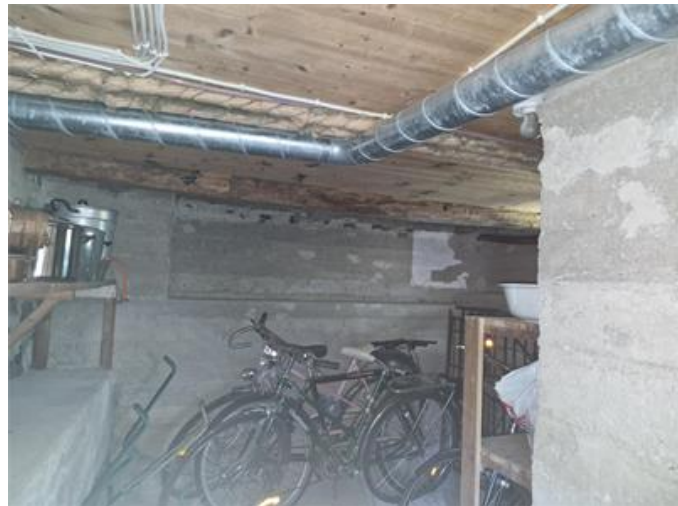
Torpargrund, grovkällaredel söder.

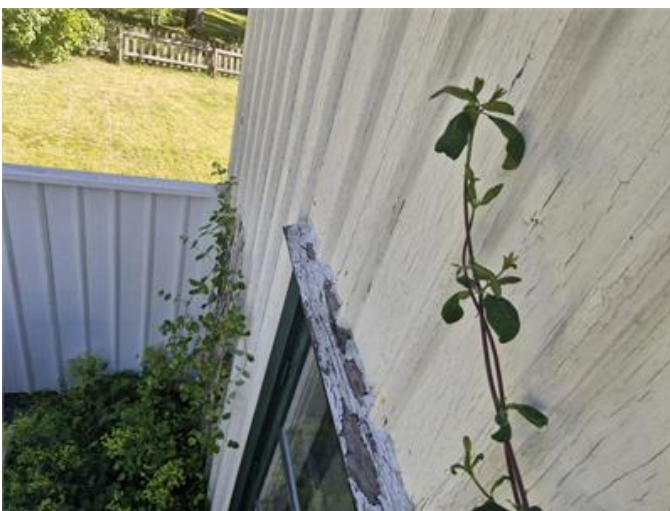
| Besiktningsresultat | | | | | |
|---|---|---|---|---|---|
| Fasad och Fönster | | | x | | Fasadpanel, vindskivor, fönster och altandörrar i behov av underhåll och delvis byte. Torrspäckor, färgsläpp och lokala rötskador förekommer.<br>Se kommentar/riskanalys. |

Träkonstruktioner där underhåll/målnings behov finns riskerar p.g.a. sämre vattenavvisande förmåga att få fukt- och rötskador. Rötskador försämrar konstruktionens vattenavvisande förmåga och medför risk för fuktskador även i bakomliggande konstruktion.

Fasad, underhållsbehov och delvis byte.

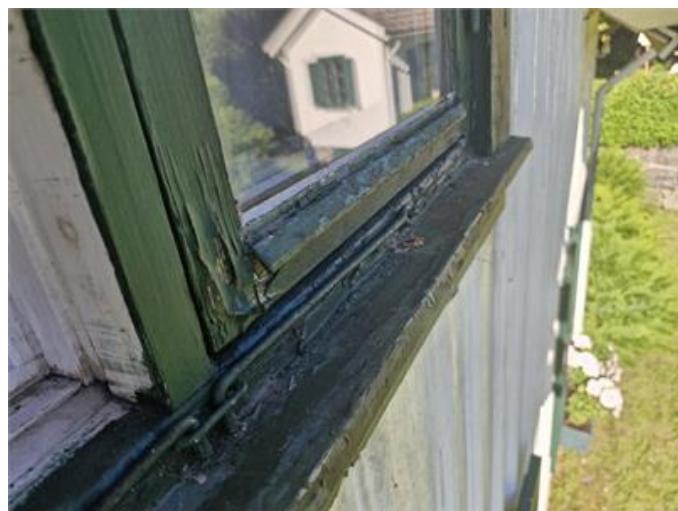
Fönster, underhållsbehov och delvis byte.

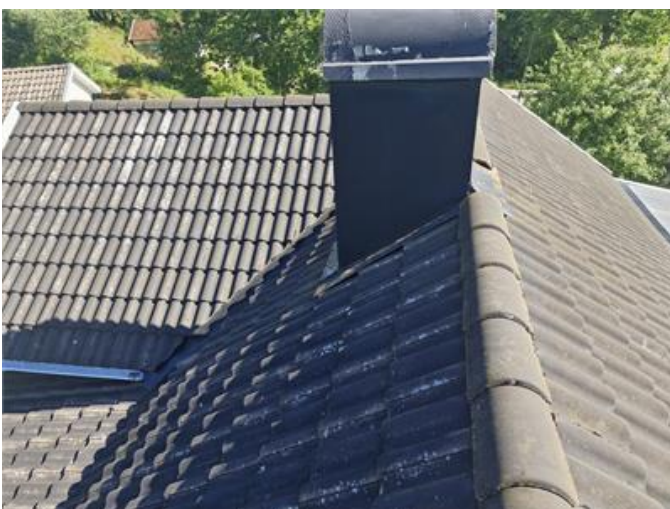
| Besiktningsresultat | | | | | |
|---|---|---|---|---|---|
| Tak | | x | | | Mossa förekommer på pannorna, framförallt norr.<br>Skorstenplåten äldre med rostangrepp. |

Tak, översiktsbild.

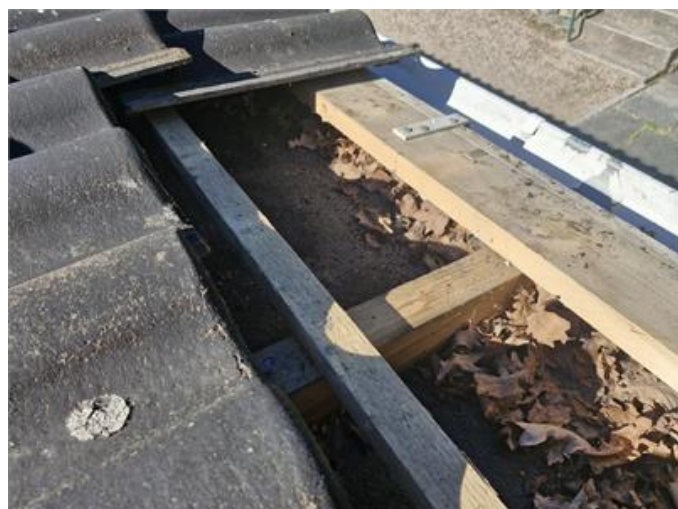
| Besiktningsresultat | | | | | |
|---|---|---|---|---|---|
| | | x | | | Entredelen har flack lutning för betongpannor (12gr, min14gr).<br>Vid takfoten samlas rikligt med löv under pannorna. Underlagspappen uppvikt mot takfotsbräda och avrinningsmöjlighet finns därmed ej.<br>Se kommentar/riskanalys. |

När takbeklädningen inte är anpassad för taklutningen och underlagstaket har bristfällig avrinning innebär det ökad risk för fuktrelaterade skador i underliggande konstruktion.

Tak, vid takfot entredel samlas löv under pannorna och avrinningsmöjlighet finns ej.

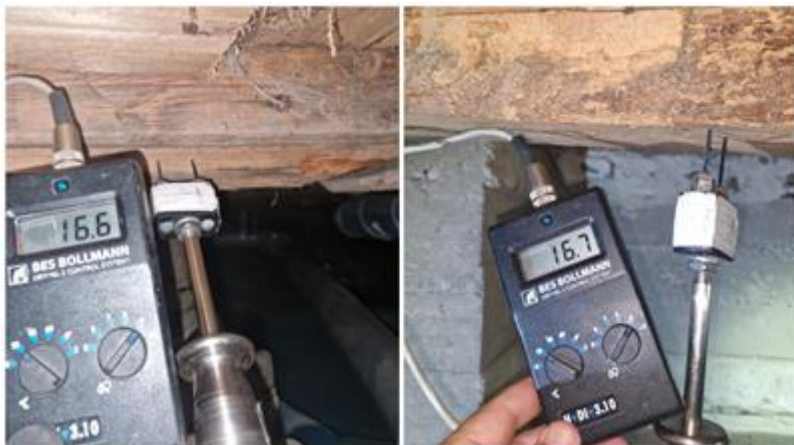
Kontroll av konstruktionen utfördes genom stickprovsmässig fuktmätning i bärlinor och underlagsbrädor.  
Fuktvärden i nivå med gränsvärde för mikrobiell tillväxt uppmättes. Fuktkvoten i uppmättes till 16-17%.  
Risk för mikrobiell tillväxt föreligger vid en fuktkvot på 17% och rötskador >28%.

En för ändamålet avsedd krypgrundsavfuktare finns installerad.  
Grundläggningen otät, uteluft tar sig in via otäta ventiler, luckor samt springor i grundmuren.

Torpargrunder är generellt ansett som en riskkonstruktion för fuktskador. En för ändamålet avsedd krypgrundsavfuktare finns installerad (sk adsorptionsavfuktare). Syftet med denna installation är att genom avfuktning säkerställa att luftfuktigheten i utrymmet aldrig överstiger gränsvärden för mikrobiell tillväxt samt minska risken att avvikande lukter når boendemiljön.  
För att helt fastställa bjälklagets uppbyggnad och skick i denna typ av äldre hus krävs alltid en vidare undersökning med friläggning underifrån.  
Det rekommenderas att fackman kontaktas för vidare kontroll och åtgärd.
