# Besiktningsprotokoll

Anticimex Försäkringsbesiktning i samarbete med Fastighetsbyrån

| Fastighetsbeteckning:<br>Lännäs-Sand 1:11 | |

| Besiktningsdatum:<br>2025-07-01 | Protokollnummer:<br>69100996 |

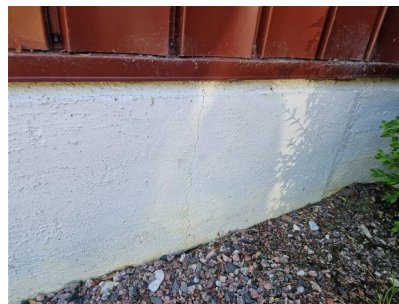
- Mindre sprickor noterades på sockel.

Dessa bedöms inte ha lett till bakomliggande skador.

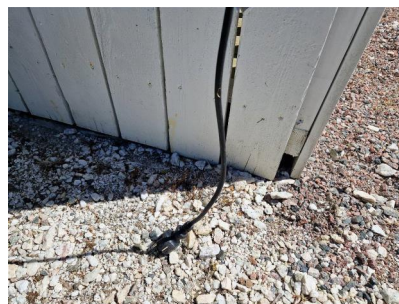
- Avståndet mellan trädetaljer och marken är inte tillräckligt lokalt.

Eftersom trädetaljer avslutas för nära mark finns risk för att fukt från marken suggs upp i trädetaljernas nederkant. Detta kan orsaka fuktrelaterade skador.

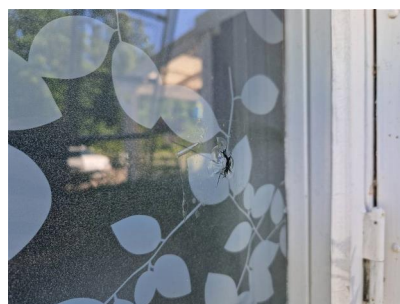
Lokal mindre skada noterades i fönsterglas.

Detta bedöms som en mindre brist.

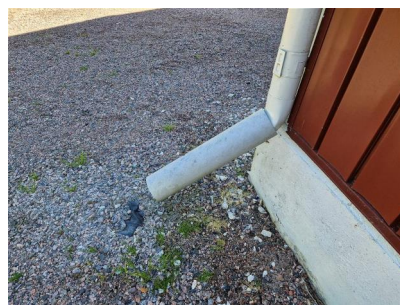
Stuprör avslutas nära husliv lokalt.

Stuprör som avslutas intill husliv (ovan mark) kan medföra en ökad fuktbelastning på grundmur/sockel med fuktrelaterade skador som följd.

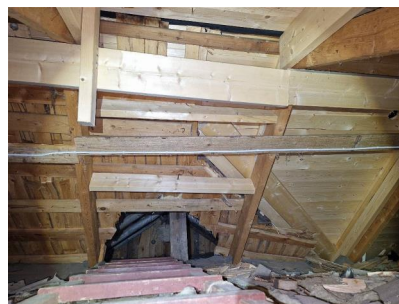
• Vinden är tilläggsisolerad.

Eftersom vindsbjälklaget tilläggsisolerats så kommer klimatet på vindsutrymmet att ändras, främst vintertid. Detta i sin tur kan leda till uppfuktning av underlagstakets insida vilket kan resultera i mikrobiella skador (angrepp av mikroorganismer).

• Vid kontroll av vinden uppmättes fuktvärden under kritisk fuktnivå för mikrobiell tillväxt och en normal lukt upplevdes.  
Fuktkvoten i underlagstak/takbjälkar uppmättes vid besiktningstillfället till ca 8 %.  
Detta värde varierar dock under året beroende på årstid och utomhusklimat.

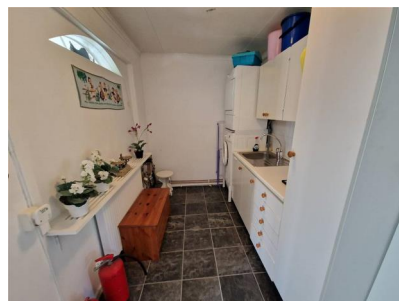
- Vattentätt ytskikt på golv som är fuktsäkert mot golvbrunn, väggar och tröskel saknas.

Avsaknaden av tätskikt på golvet ökar risken att vatten tränger in i angränsande konstruktioner och rum vilket i sin tur kan leda till fuktrelaterade skador.

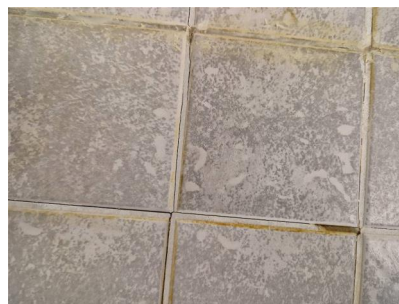
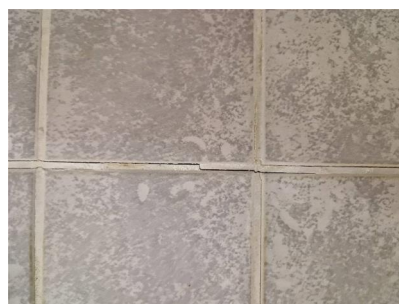
- I duschrum på entréplan noterades lokala sprickor i golvet. Det rekommenderas att orsaken till och omfattningen av detta undersöks vidare för att fastslå om någon vidare åtgärd lämpar sig.

- Sprickor noterades i fog mellan klinkerplattor.
- Sprucken fog har tätats med silikon lokalt.

Sprickor i fog kan vara ett tecken på att tätskiktet är skadat vilket kan leda till fuktskador i bakomvarande konstruktioner.

Vi rekommenderar en fördjupad undersökning för att bedöma orsaken till och omfattningen av detta.

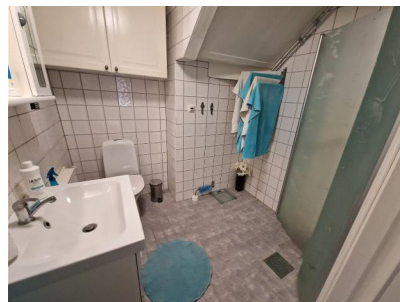
- Normala fuktvärden indikerades mot klinker/kakel.

En viss fukt tränger alltid in bakom kakel/klinker via fogarna, detta är helt normalt och innebär inte att tätskiktet/ våtrumsisoleringen under kaklet/klinkern är bristfälligt eller ur funktion.

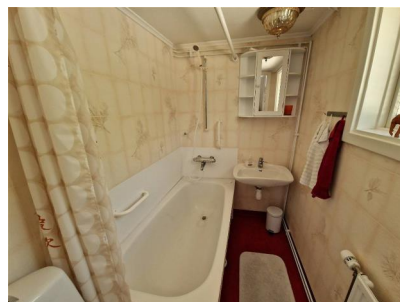
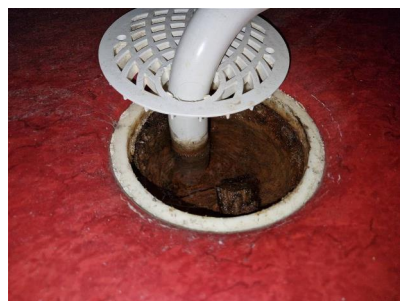
- Husets badrum på övre plan är äldre och det noterades brister som åtgärdas naturligt i samband med framtida renovering. Fram till nästa renoveringstillfälle rekommenderas kontinuerlig uppsikt av ytskikt, skarvar och klämring för att förebygga fuktrelaterade problem.

- Badrummet har äldre ytskikt.
- Golvbrunnen är av gjutjärn.
- Golvmattan har svällt lokalt runt golvbrunn.
- Fuktdikering utan anmärkning vid besiktningstillfället.

Utrymmet är äldre, har passerat tiden för sin tekniska livslängd och har noterade brister.

Renovering av utrymmet rekommenderas. Kontakta en behörig våtrumsentreprenör för en renovering. I samband med renoveringen bör omkringliggande konstruktioner kontrolleras för att upptäcka eventuella följdskador.
