# Besiktningsprotokoll

Anticimex Försäkringsbesiktning i samarbete med Fastighetsbyrån

| Fastighetsadress:<br>Hökbovägen 14 | |

| Besiktningsdatum:<br>2025-06-30 | Protokollnummer:<br>69103574 |

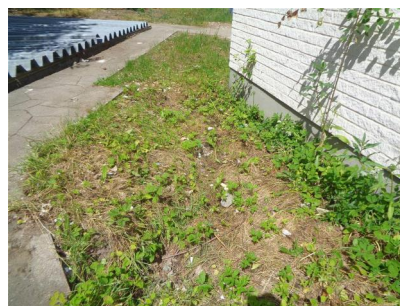
Växter finns i anslutning till byggnaden.

När det finns rabatter och växter nära byggnaden finns risk att fukt stannar kvar i väggarna. Detta kan i sin tur orsaka invändiga fuktskador. Växternas rötter kan också skada grundmuren och sätta dräneringsledningen ur funktion.

Området närmast huset rekommenderas att vara fritt från växtlighet.

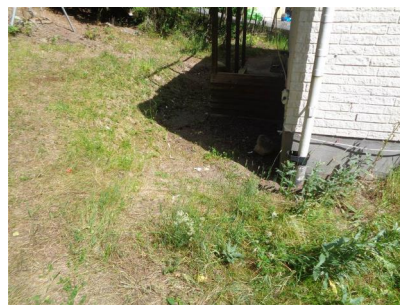
Marken lutar ställvis mot huset.

Detta innebär en ökad fuktbelastning mot grunden vilket i sin tur kan orsaka fuktskador i huset.

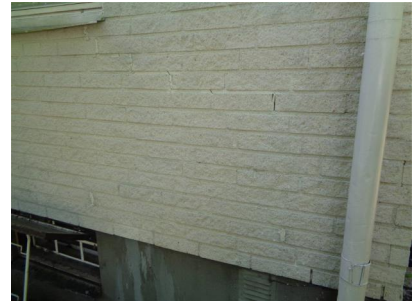
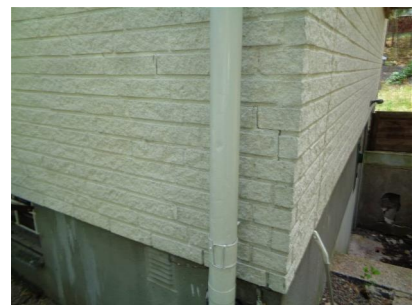
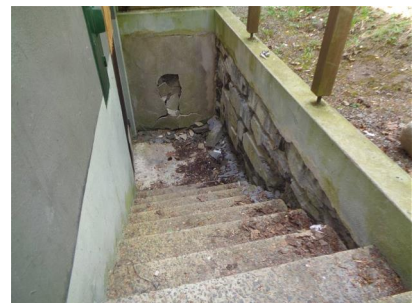
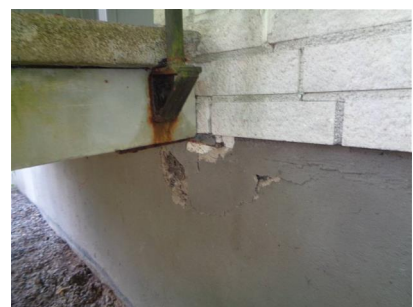
Sprickor och delvis lösa stenar finns i tegelfasaden, sprickor finns i sockeln och trappor, synliga rostiga armeringsjärn samt putssläpp på mur vid källartrappen.

Vi rekommenderar att kontakt tas med en behörig fackman för en fördjupad undersökning för att bedöma orsak och omfattning.

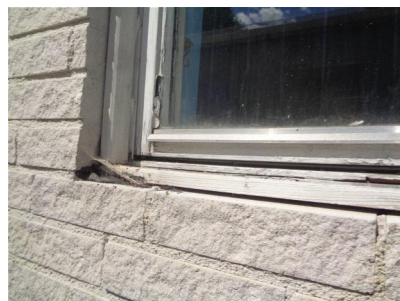
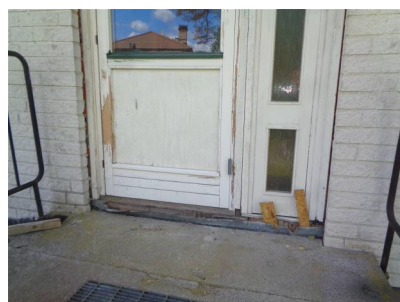
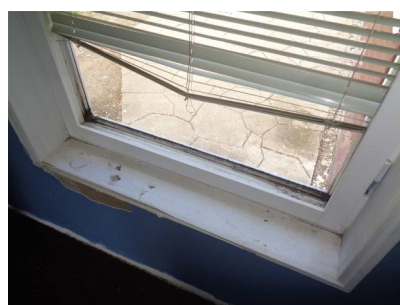
Trasiga fönsterglas, delvis rutor saknas på fönster, avsaknad av fönsterbleck, fönster och dörrar med underhållsbehov/otätheter delvis saknas handtag.

Vi rekommenderar att kontakt tas med en behörig fackman för en fördjupad undersökning för att bedöma orsak och omfattning.

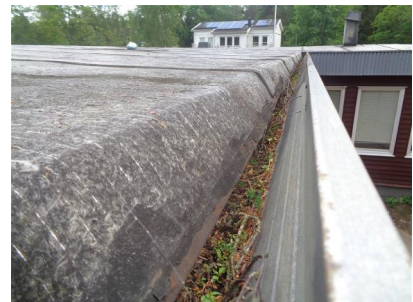
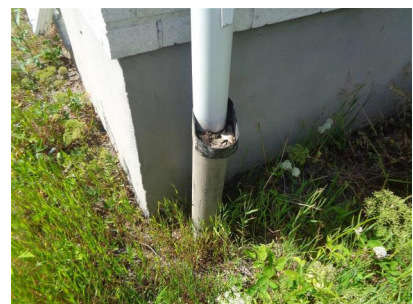
Äldre inbyggda hängrännor/stuprör noteras skräpfyllda och med rostangrepp, stuprör delvis bristfälligt anslutna till markledning och klammer har delvis släppt från stuprör.

Eftersom vatten från taket avleds med inbyggda hängrännor/stuprör finns en ökad risk för fuktskador i omkringliggande konstruktioner. Vanliga orsaker till fuktskador är läckage i skarvar på hängrännor och stuprör.

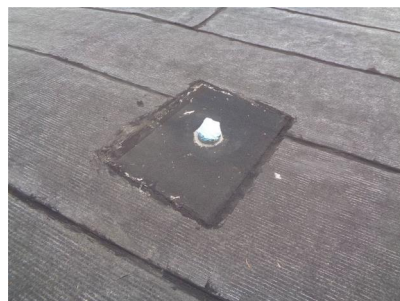
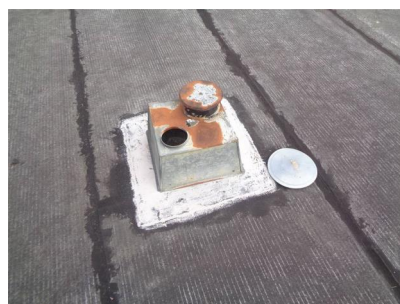
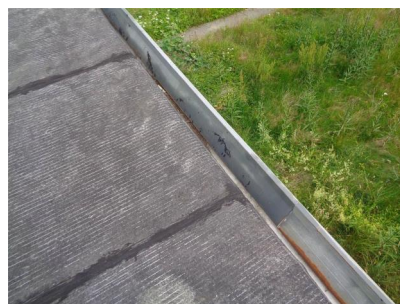
Yttertaket är äldre  
Äldre rostangripna plåthuvar.  
Genomföring noteras igensatt och lagning finns på taket.

Taket är äldre och renovering av yttertaket rekommenderas. Kontakta en takentreprenör för en renovering. I samband med renoveringen bör omkringliggande konstruktioner kontrolleras för att upptäcka eventuella följdskador.

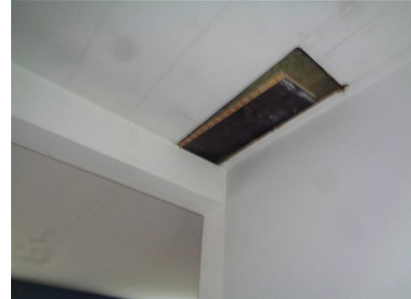
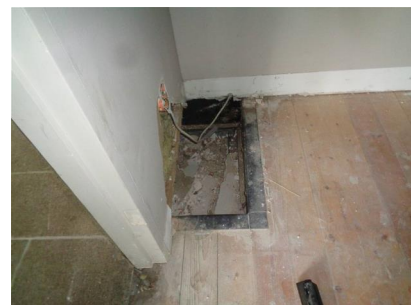
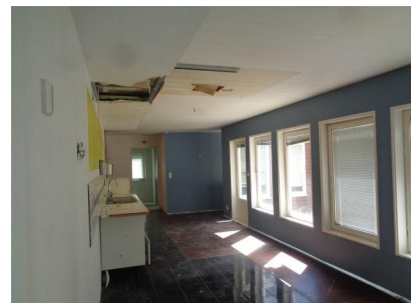
Tak/Väggar/Golv har färgfläckar/fuktfäckar och har delvis öppnats upp/rivits.

Detta kan bero på olika saker, och kan vara ett tecken på en tidigare eller en pågående skada.

Vi rekommenderar en fördjupad undersökning för att bedöma orsak och omfattning.

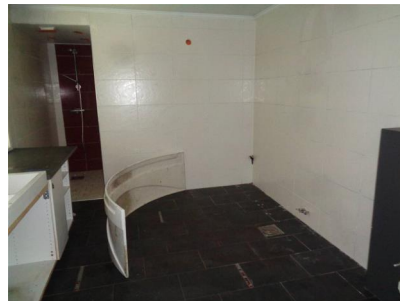
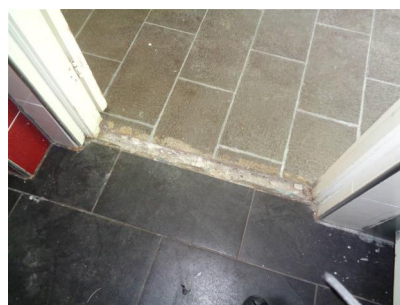
Utrymmet är i behov av renovering.

Brister finns i utrymmet vilket kan leda till fuktskador i bakomliggande och intilliggande konstruktioner.

Renovering av utrymmet rekommenderas. Kontakta en behörig våtrumsentreprenör för en renovering. I samband med renoveringen bör omkringliggande konstruktioner kontrolleras för att upptäcka eventuella följdskador

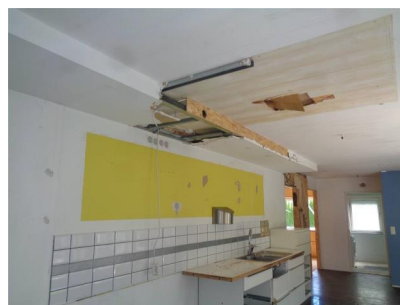
Utrymmet är i behov av renovering

Renovering av utrymmet rekommenderas. Kontakta en behörig fackman för en renovering. I samband med renoveringen bör omkringliggande konstruktioner kontrolleras för att upptäcka eventuella följdskador

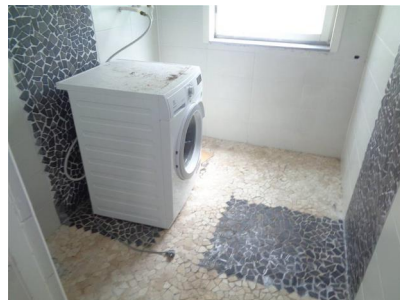
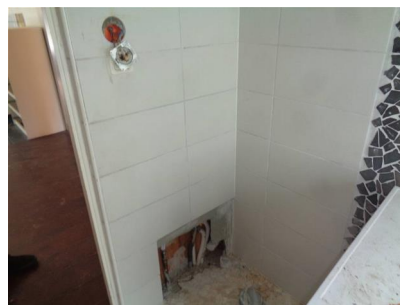
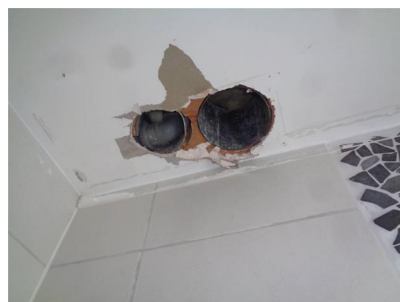
Utrymmet är i behov av renovering.

Brister finns i utrymmet vilket kan leda till fuktskador i bakomliggande och intilliggande konstruktioner.

Vi rekommenderar en fördjupad undersökning för att bedöma orsak och omfattning.

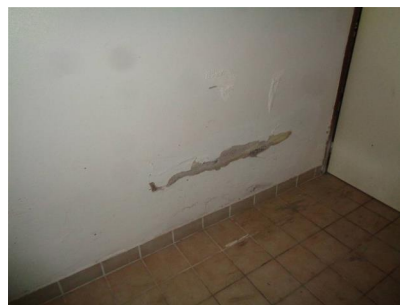
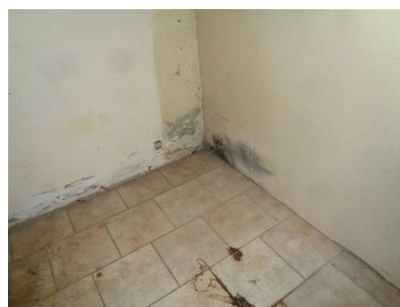
Puts- och färgsläpp/missfärgningar finns på källarväggar.

Puts- och färg som släppt från underlaget invändigt på källarytterväggarna är ett tecken på att källarens utvändiga fuktskydd inte längre fungerar tillfredsställande.

För att åtgärda detta måste källarens utvändiga fuktskydd förbättras. Läs Anticimex faktablad om källare för tips och råd.

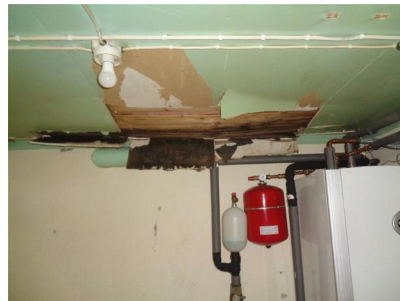
Taket har delvis släppt.

Vi rekommenderar en fördjupad undersökning för att bedöma orsak och omfattning.

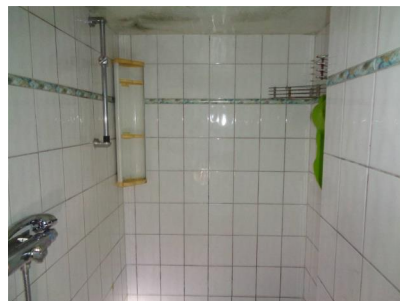
Våtutrymmet har äldre yt-/tätskikt.  
Äldre rostangripen gjutjärnsbrunn.  
Missfärgningar finns i duschtak och sprickor i kaklet.

Utrymmet är äldre och har passerat tiden för sin tekniska livslängd.

Renovering av utrymmet rekommenderas. Kontakta en behörig våtrumsentreprenör för en renovering. I samband med renoveringen bör omkringliggande konstruktioner kontrolleras för att upptäcka eventuella följdskador.

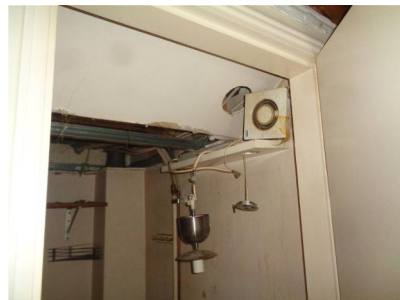
Utrymmet har äldre yt-/tätskikt.  
Tak med fläkt/belysning har delvis släppt/rivits i utrymmet.

Utrymmet är äldre och har passerat tiden för sin tekniska livslängd.

Renovering av utrymmet rekommenderas. Kontakta en behörig våtrumsentreprenör för en renovering. I samband med renoveringen bör omkringliggande konstruktioner kontrolleras för att upptäcka eventuella följdskador.

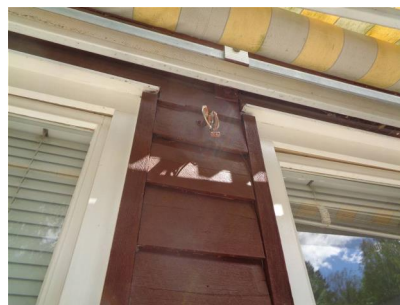
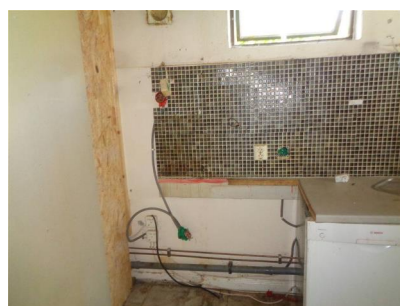
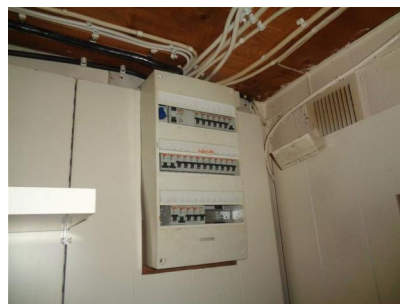
Elinstallationer i huset och på fasaden har enligt vår bedömning uppenbara brister och är inte färdigställd.

Elinstallationer i huset är en säkerhetsrisk som kan orsaka både personskador och brand. Observera att besiktning av bostadens elsystem inte har ingått i uppdraget.

Kontakta en elektriker för kontroll och åtgärd.

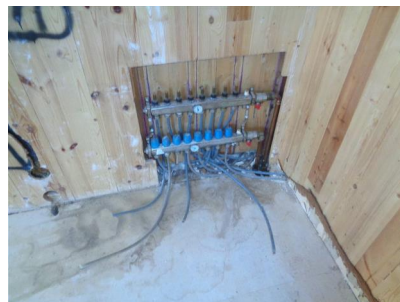
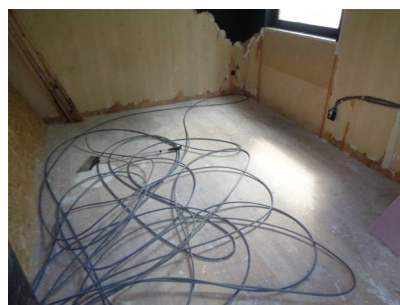
Husets golvvärme är delvis inte anslutet.

Vi rekommenderar att en fackman kontaktas för att kontrollera husets rör- /avlopp- /värmeledningssystem samt för att hjälpa er med eventuella åtgärder. Observera att ingen besiktning av dessa system har ingått i uppdraget.
