# Besiktningsprotokoll

Anticimex Försäkringsbesiktning i samarbete med Fastighetsbyrån

| Fastighetsadress:<br>Ängen 102 | |

| Besiktningsdatum:<br>2025-06-10 | Protokollnummer:<br>69049338 |

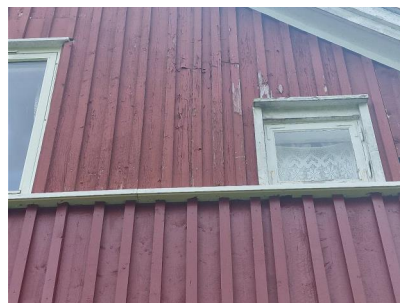
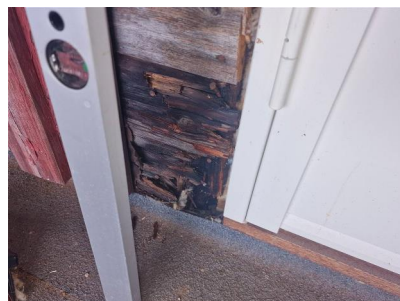
#### Utvändigt / Fasad

Fasadpanelen är i behov av målning/underhåll.

- Enstaka panelbrädor har mindre rötskador.
- Lokalt vid balkong är delar av vägg rötskadat och behöver bytas ut vid färdigställande.

Fasadbeklädnad och träkonstruktioner där målningsbehov finns riskerar att få fukt- och rötskador på grund av sämre vattenavvisande förmåga. För att öka livslängden på fasadbeklädnaden rekommenderas målning och underhåll. I samband med ommålning rekommenderas att de rötskadade panelbrädorna byts ut.

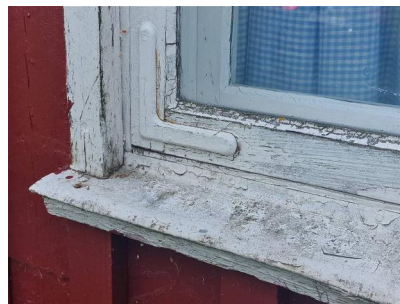
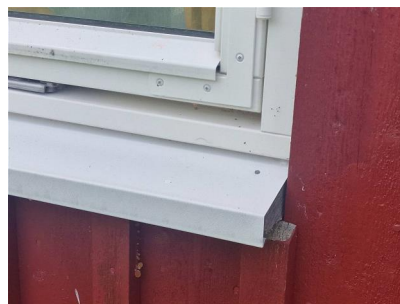
### Utvändigt / Fönster

Vissa fönster har färgsläpp och torrsprickor.

Fönsterbleck är otäta vid infästningar, saknar uppvik.  
Detta är ej fackmässigt.

Fönsterbågar och fönsterkarmar där målningsbehov finns riskerar att få fukt- och rötskador på grund av sämre vattenavvisande förmåga.

Eftersom fönsterblecken är otäta finns risk att vatten rinner in i väggen vilket i sin tur kan leda till fuktskador i väggkonstruktionen.

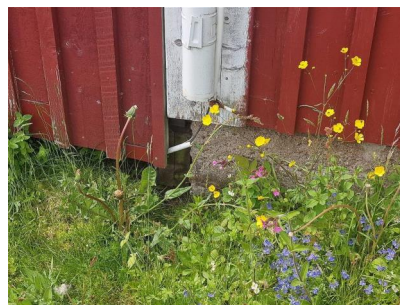
### Utvändigt / Hängrännor / Stuprör

Stuprör är bristfälligt anslutet till markledning.  
Hängränna saknas lokalt.

Stuprör som avslutas intill huset (ovan mark) kan medföra en ökad fuktbelastning på grundmur/sockel som i sin tur kan leda till fuktrelaterade skador.

När hängrännor saknas utsätts fasad och grund för ökad fuktbelastning, vilket i sin tur kan leda till fuktskador i bakomliggande konstruktioner.

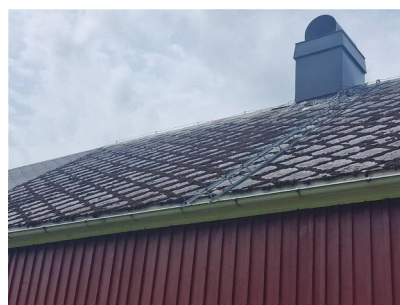
### Utvändigt / Tak

Yttertaket är äldre med eternit.  
Äldre utbygge har äldre plåttak.  
Nya delen har shingeltak

Takpannor, plåtdetaljer och underlagspapp har enligt vår bedömning en begränsad livslängd. Eftersom husets taktäckning är äldre har det ett minskat motstånd mot vatteninträngning. Detta i sin tur kan leda till fuktskador på träläkt och vidare ner i underliggande konstruktioner.

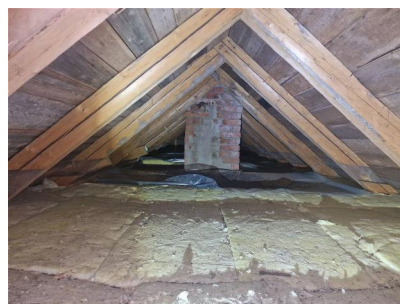
### Utvändigt / Vind

Vid kontroll av vinden uppmättes fuktvärden under kritisk fuktnivå för mikrobiell tillväxt och en normal lukt upplevdes. Fuktkvoten i underlagstak/takbjälkar uppmättes vid besiktningstillfället till ca 9 %. Detta värde varierar dock under året beroende på årstid och utomhusklimat. Risk för mikrobiell tillväxt föreligger om den relativa fuktigheten (RF) i den omgivande luften är över 75% vilket i furuvirke motsvarar en fuktkvot (FK) på 17%.

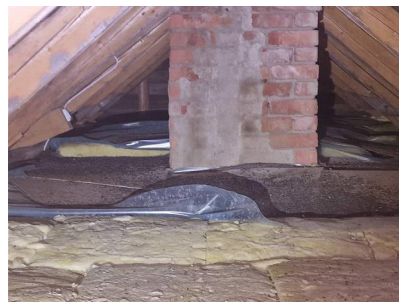
Landgångar saknas

Plast monterad lokalt ovanpå isolering, bedömning är att skydda isolering från djurspillning.

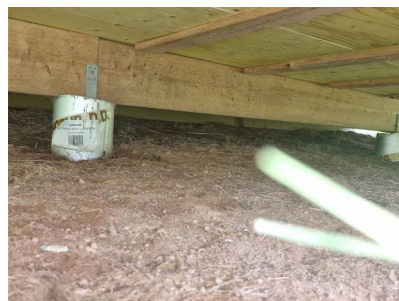
### Utvändigt / Plintgrund

Plintgrund är en riskkonstruktion.

Uteluftsventilerade grunder med bjälklag av organiskt material har ofta fuktskador på grund av naturlig fuktpåverkan. Detta kan resultera i mikrobiella skador (angrepp av mikroorganismer) och, i värsta fall, rötskador. Mikrobiell lukt kan då spridas till boendemiljön.

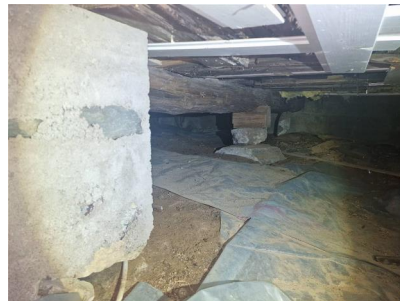
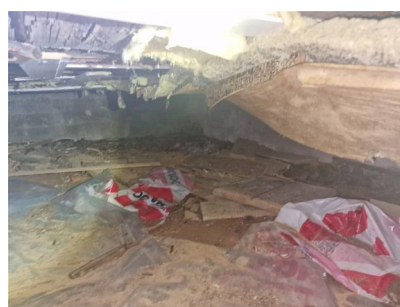
### Utvändigt / Torpargrund

Vid kontroll av konstruktionen uppmättes fuktvärden över kritisk fuktnivå för mikrobiell tillväxt.

Grunden har delvis plast mot mark. Mycket skräp förekommer. Delar av trossbotten är isolerad underifrån. Lokalt bedöms vissa delar ha varit fuktpåverkade och lokalt förekommer rötskador. På grund av isoleringen är trossbotten svårbesiktad.

Uteluftsventilerade krypprunder med bjälklag av organiskt material har ofta fuktskador på grund av naturlig fuktpåverkan. Detta kan resultera i mikrobiella skador.

Fuktkvoten uppmättes till 20 %.

Risk för mikrobiell tillväxt föreligger om den relativa fuktigheten i den omgivande luften är över 75 % vilket motsvarar en fuktkvot på 17 %  
Vi rekommenderar en fördjupad undersökning för att bedöma orsak och omfattning.

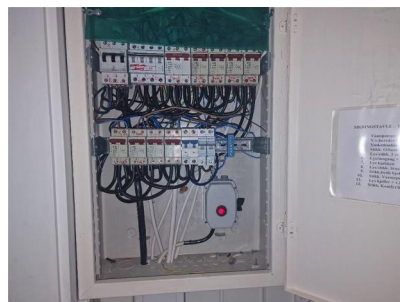
### Entréplan / Entréhall

Proppskåpet saknar skyddshölje. Detta kan leda till personskador.

Kontakta en elektriker för kontroll och åtgärd.

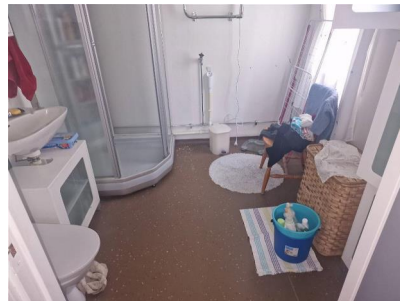
### Entréplan / Dusch/Toalett

Våtutrymmet har äldre yt-/tätskikt med plastmatta på golv och vägg.  
Äldre golvbrunn  
Duschkabin finns.

Eftersom funktionen, som innebär att ytskiktet/tätskiktet ska vara vattentätt, kan vara nedsatt finns en ökad risk att vatten tränger igenom ytskiktet/tätskiktet med vattenskador i omkringliggande konstruktioner som följd.

Fuktindikering i utrymmet gav inga förhöjda fuktindikationer.

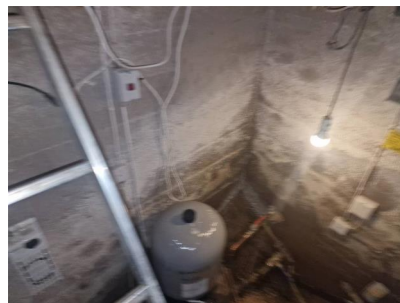
### Entréplan / Källardel

Minder källardel med pump
