**Fastighetsuppgifter**

Viksjo 9:106

Ananasvägen 6

## Bilaga 1 för kontroll av valda konstruktioner

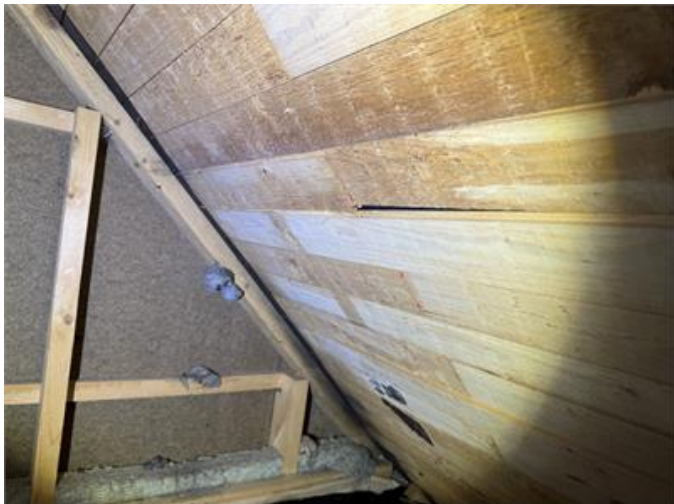
| Besiktningsresultat | | | | | |
|---|---|---|---|---|---|
| Nockvind | | X | | | - Mikrobiell påväxt noterades på underlagstakets undersida i begränsad omfattning, dessa bedöms uppstått vid byggnation, vindens underlagstak bör kontinuerligt kontrolleras för eventuella förändringar.<br>- Fuktrosor förekommer på landgång och vindslucka, bedöms vara äldre. |

Mikrobiell påväxt på vindens underlagstak som troligen är från byggnation.

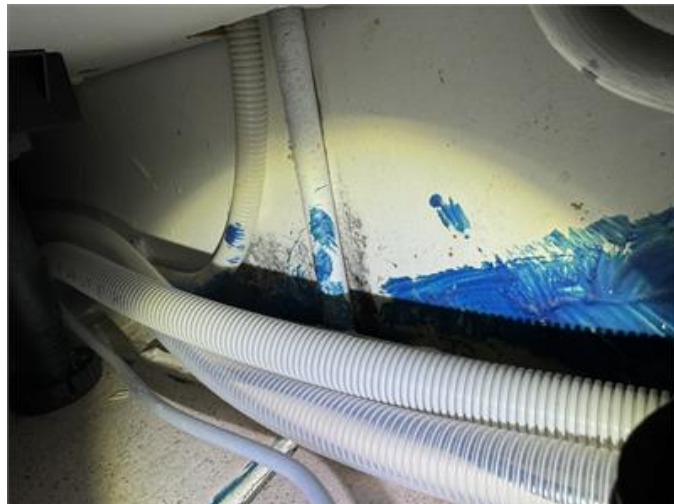
| Besiktningsresultat | | | | | |
|---|---|---|---|---|---|
| Kök | | X | | | - Avloppsslangen till diskmaskin är ej klamrad i vägg/skåp.<br>- Fuktskydd saknas under diskbänkens vatteninstallationer.<br>- Mindre missfärgningar/mikrobiell påväxt förekommer på gipsskivans nederkant i diskbänksskåp, troligen uppstått pga kondens från vattenrör, ingen förhöjd fuktindikation vid besiktning.<br>- "Boom" förekommer i klinkers.<br>- Fuktskydd saknas under kyl/frys. |

Missfärgningar på gipsskiva i diskbänksskåp.

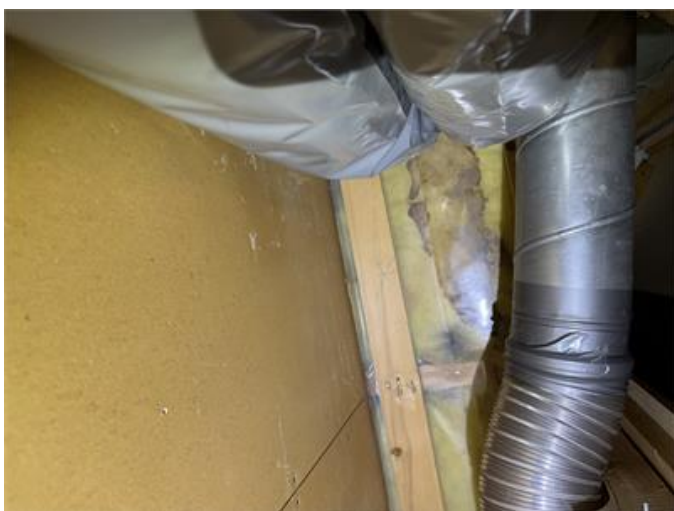
Missfärgning på ovansida plastfolie ovan ventilationsaggregat.

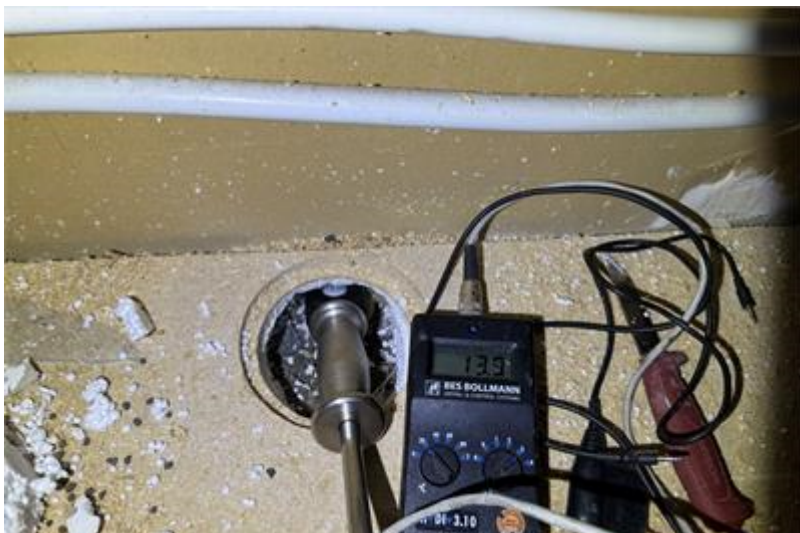
| Konstruktionsuppbyggnad | Golvspånskiva, cellplast, plastfolie, avjämning med leca, betongplatta |

Fuktkvot vid stickprovskontroll i väggsyll uppmättes till 13-14% (FK). Normal lukt upplevdes vid provhål. Det kritiska gränsvärdet för mikrobiell tillväxt brukar anges till ca 15-17% fuktkvot (FK).

Notera att stickprovsmässig undersökning är utförd samt att mätvärden normalt sett kan variera över årstiderna. För att säkert fastställa konstruktionens kondition och fuktstatus måste en mer omfattande undersökning utföras.
