# Besiktningsprotokoll

Anticimex Försäkringsbesiktning i samarbete med Fastighetsbyrån

| Fastighetsadress:<br>Stenviksvägen 47 | |

| Besiktningsdatum:<br>2025-07-01 | Protokollnummer:<br>69100131 |

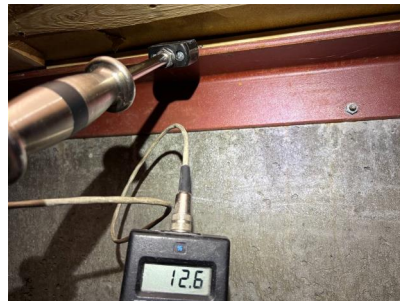
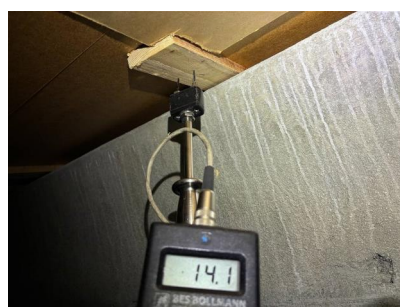
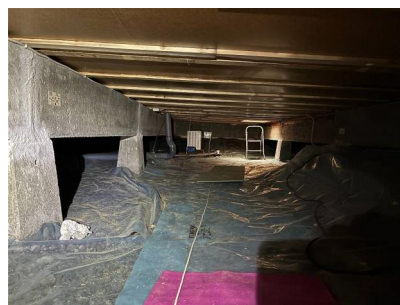
Vid kontroll av konstruktionen i krypgrund uppmättes fuktvärden under kritisk fuktnivå för mikrobiell tillväxt och normal lukt upplevdes.

Risk för mikrobiell tillväxt föreligger om den relativa fuktigheten i den omgivande luften är över 75 % vilket i furuvirke motsvarar en fuktkvot på 17 %.

Krypgrundens grundmurar är av prefabricerad betongsten, ett markskikt av makadam som är täckt av åldersbeständig plast. En kondensavfuktare finns installerad i utrymmet samt ett bjälklag av trä.

Golvbjälklaget ovan den uteluftsventilerade krypgrunden riskerar att drabbas av fuktskador på grund av naturlig fuktpåverkan. Detta kan i sin tur leda till mikrobiella skador (angrepp av mikroorganismer) som kan leda till att mikrobiell lukt sprids till boendemiljön.

Fuktkvoten uppmättes mellan 12,6% och 14,1% i bjälklagets undersida.

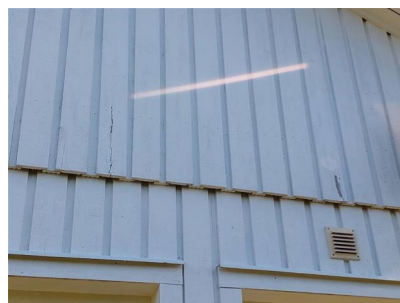
Fasadpanelen och utsidan av uterummet (takbjälke) är lokalt i behov av målning/underhåll. (Tvätt).

Fasadbeklädnad och träkonstruktioner där målningsbehov finns riskerar att få fukt- och rötskador på grund av sämre vattenavvisande förmåga. För att öka livslängden på fasadbeklädnaden rekommenderas målning och underhåll.

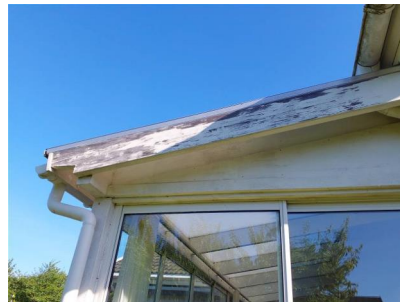
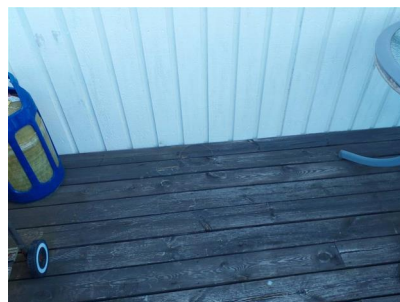
Fasadpanel är lokalt avslutad under/ bakom tralldäck. Vilket bl.a. försvårar framtida underhåll samt ökar risk för fuktuppsug i ändträ. Vid målning bör närmsta trallbräda demonteras för att även kunna måla ändträ på panelen.

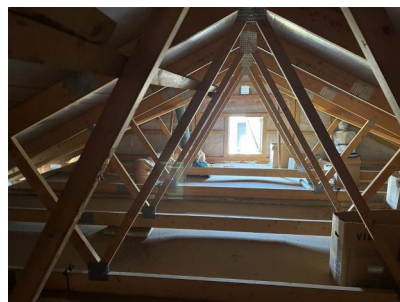
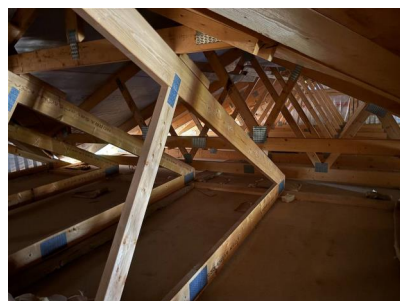
Underlagstaket består av armerad plastfolie.

Eftersom underlagstaket består av plastfolie utan yttre täckning av papp under takbeklädnaden, finns risk vid ogynnsam väderlek att regnvatten/snö tränger in i överlappande skarvar med läckage på vindsutrymmet som följd.

Vinden besiktigad med stora kliv mellan/ på takstolar.

En landgång rekommenderas för att lättare kunna komma fram på vinden.

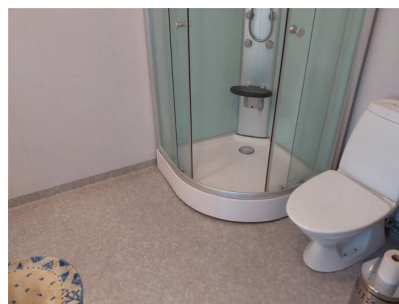
Golvbrunnen är inte besiktningsbar då duschkabinen täcker brunnen och inte är flyttbar.

För att kunna kontrollera och bedöma golvbrunnen måste den vara tillgänglig och rengjord.
