# Besiktningsprotokoll

Anticimex Försäkringsbesiktning i samarbete med Fastighetsbyrån

| Fastighetsadress:<br>Vickelbyvägen 29 | |

| Besiktningsdatum:<br>2025-07-01 | Protokollnummer:<br>69100009 |

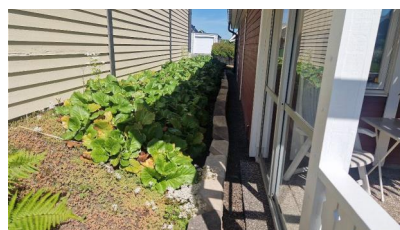
Marken lutar mot huset på borte långsidan.

Detta innebär en ökad fuktbelastning mot grunden vilket i sin tur kan orsaka fuktskador i huset.

Här utfördes en ny dräneringslösning med ny dräneringsledning och singel för ca 10-12 år sedan enligt lämnad upplysning

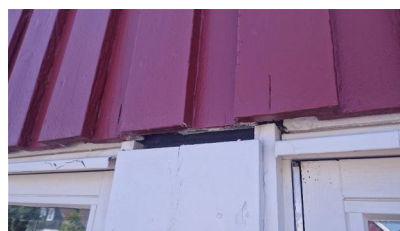
Smyg mellan fönsterrutorna mot gavel som vetter mot gatan är otät mot stående panelbrädor.

Risk finns att fukt tränger in i glipa och orsakar fuktskador.

Blåsor noteras i färgen på fasadpanelen på denna gavel.

Rekommenderas att åtgärda.

En midjeplåt kan med fördel monteras längs med hela kortsidan.

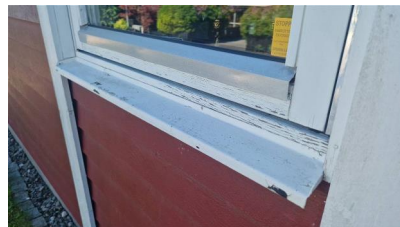
Isolerglas är äldre, gäller ej 2 st fönster på övre plan mot gatan som är utbytta på senare år.

Befintliga fönster är äldre vilket betyder att tätningen mellan fönsterrutorna kan vara sämre. Detta kan leda till att missfärgning/imma kan uppstå mellan glasrutorna.

Trädetaljer runt fönster är i behov av målning/underhåll.

Fönsterbleck också något otäta vid infästningar.

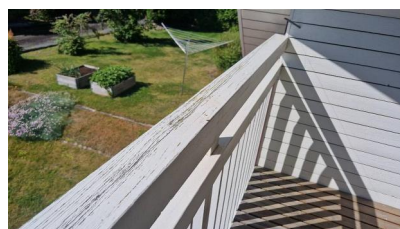
Torrspäckor noteras i överliggare, målning/underhåll rekommenderas.

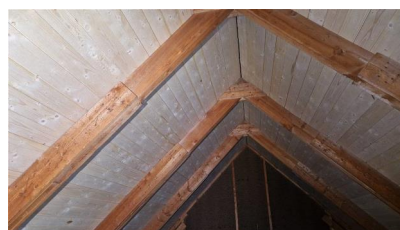
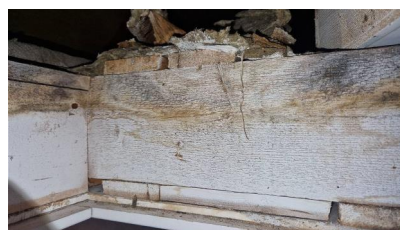
Ingen ventilation finns på vinden. Ventilation på gavelspetsar kan med fördel monteras.

Missfärgning noteras vid lucka. Detta bedöms bero på att luckan är otät och fuktig inomhusluft har trängt upp här på vintertid. Rekommenderas att täta vindslucka.

Vid kontroll av vinden uppmättes fuktvärden under kritisk fuktnivå för mikrobiell tillväxt.

Fuktkvoten i underlagstak/takbjälkar uppmättes till 8 %.

Risk för mikrobiell påväxt föreligger om fuktkvoten överstiger 17%.

Vinden är besiktad från lucka på grund av avsaknad av landgång. Inga övriga brister noteras.

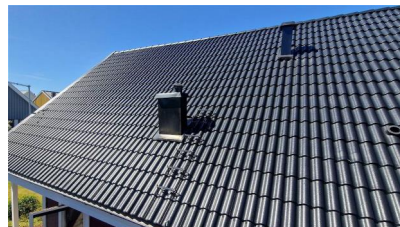
Inget att notera.

Taket är besiktat från anliggande stegen och mark.

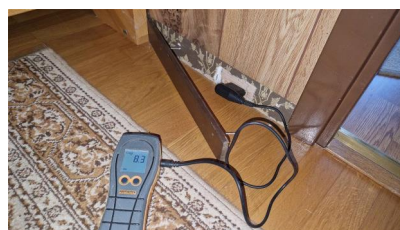
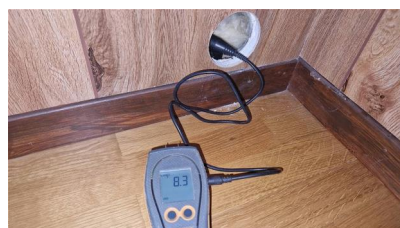
Vid kontroll av konstruktion uppmättes fuktvärden under kritisk nivå för mikrobiell tillväxt.

Fuktkvoten uppmättes till 8% i inner- och ytterväggssyll i vardagsrummet. Ytterväggssyllen mättes från under trappa genom befintligt doshål med förlängningssladd. Innerväggssyllen mättes på liknande sätt vid foten av trappan bakom golvlister.

Risk för mikrobiell påväxt föreligger om fuktkvoten överstiger 17%.

Grundläggningen består av en betongplatta på mark utan underliggande isolering och med ett flytande golv.

Flytande golvkonstruktion och eventuella väggssyllar riskerar att drabbas av fuktskador på grund av naturlig fuktpåverkan om fuktskyddet är bristfälligt utfört alternativt saknas. Fuktvandring kan ske från marken genom betongen till organiskt material genom så kallad kapillärsugning och diffusion, vilket kan leda till skador med lukt av mikrobiell karaktär.

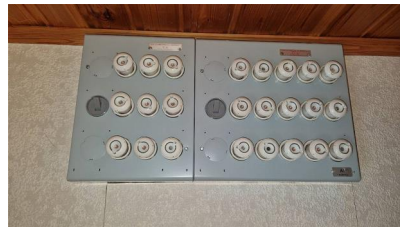
Jordfelsbrytare finns ej.

Det finns inget krav att hus byggda före år 2000 ska ha jordfelsbrytare. Jordfelsbrytaren minskar dock risken för personskador och brand orsakade av elanläggningen.

Grupp-schema finns inte och proppar är inte uppmärkta.

Kontakta en elektriker för kontroll och åtgärd.

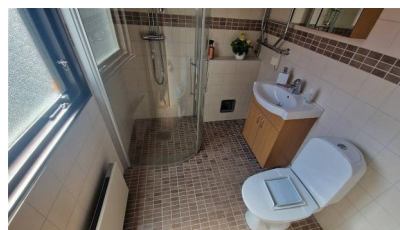
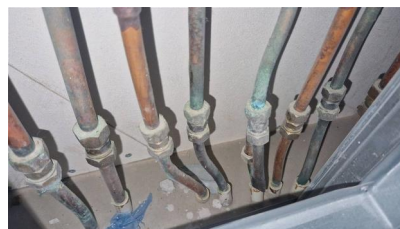
Kopplingar finns bakom inspektionslucka i utrymme utan tätskikt och läckageindikering.

Vid ett eventuellt läckage riskerar fukt att tränga in i angränsande konstruktioner.

Rör genomföringar finns också i golv under tvättställ, placerade för nära vägg. Vid tiden för renoveringen var detta inte enligt gällande branschregler.

Ett vattenlarm kan med fördel monteras i botten för att tidigt upptäcka eventuella läckage.

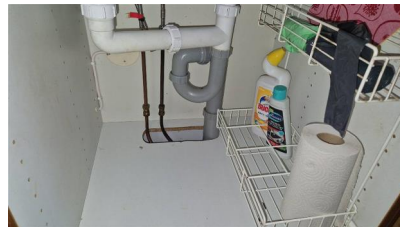
Fuktskydd saknas i diskbänkskåp.

Utan fuktskydd är det svårt att upptäcka läckage från rörledningar. Vatten kan då tränga in i omkringliggande konstruktioner och orsaka fuktskador.

Vid stickprovskontroll av jordade eluttag noterades inga avvikelser.

För att upptäcka eventuella läckage, installera ett fuktskydd.

Ett vattenlarm kan med fördel monteras under diskbänkskåpet för att tidigt upptäcka eventuella läckage.

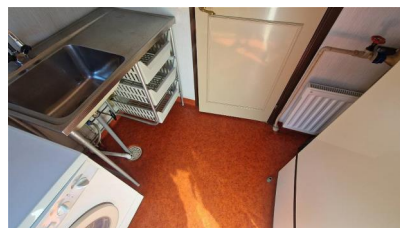
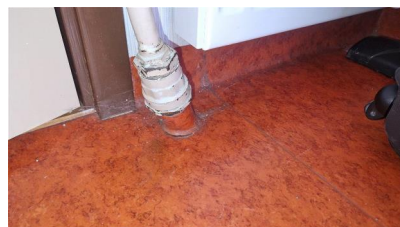
Våutrymmet har äldre yt-/tätskikt.

Eftersom funktionen, som innebär att ytskiktet/tätskiktet ska vara vattentätt, kan vara nedsatt finns en ökad risk att vatten tränger igenom ytskiktet/tätskiktet med vattenskador i omkringliggande konstruktioner som följd.

- Mattan är otät vid genomföring till inkommande vatten som kommer upp snett genom golvet.
- Rör genomföringar i golv nära golvbrunnen kommer upp för nära varandra vilket försvårar möjligheten att täta runt rören.

Limmad plastmatta finns på betongplattan.

På grund av naturlig fuktpåverkan från mark riskerar plastmattan att släppa från underlaget. Mattan och limmet kan också avge en kemisk lukt som sprids till boendemiljön.

Fuktindikering enligt förväntan när det ligger en plastmatta på en oisolerad betongplatta.

Jag rekommenderar att en plan finns kommande år för en renovering av tvättstugan.

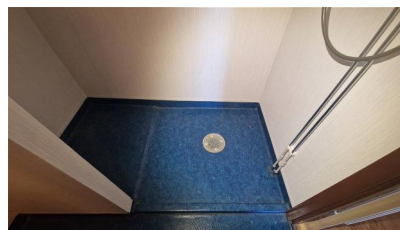
Våtutrymmet har äldre yt-/tätskikt.

Utrymmet är äldre och har passerat tiden för sin tekniska livslängd.

- Kant mot duschzonen gör att brunnen endast betjänar duschen.
- Dusch placerad nära dörr vilket ökar risken för fuktskador i karm/vägg.
- Rör genomföringar finns i golv för nära vägg i plats för dusch. Mattan börjar spricka isär vid tätning runt rören.

Trots dessa risker är duschrummet välunderhållet. Jag bedömer att det använts mycket lite genom åren.

Handfat och toalett kan användas utan problem.

Fuktindikering i utrymmet gav inga förhöjda fuktindikationer.

Renovering av utrymmet rekommenderas. Kontakta en behörig våtrumsentreprenör för en renovering. I samband med renoveringen bör omkringliggande konstruktioner kontrolleras för att upptäcka eventuella följdskador.

Vid renoveringen rekommenderas att gällande branschregler följs.

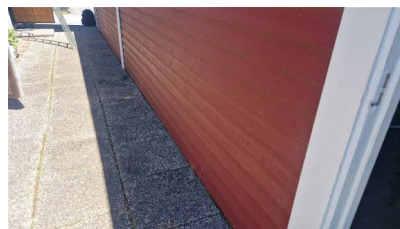
Marken står högt mot garage där syllar ligger under marknivå.

Därför finns risk för fuktskador i bakomliggande konstruktion.

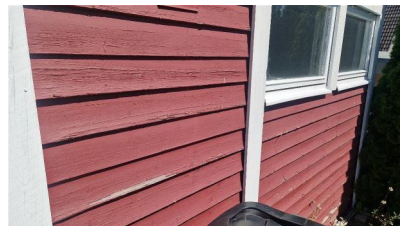
Träfasaden på bakre gavel rekommenderas att bytas då större torrsprickor förekommer.

Taksargbräda är i behov av målning/underhåll.

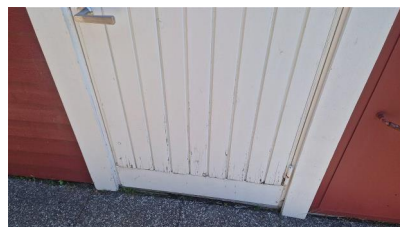
Underhåll rekommenderas av förrådsdörr.

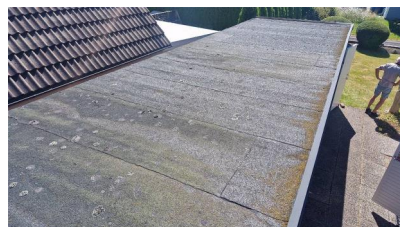
Takpappen har blåsor och sprickor.

Blåsor och sprickor på takpappen innebär att fuktskyddet har nedsatt funktion, vilket kan leda till fuktskador i underliggande konstruktioner.

Vi rekommenderar att du kontaktar en takläggare omläggning av papptak.

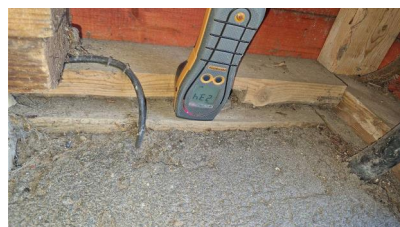
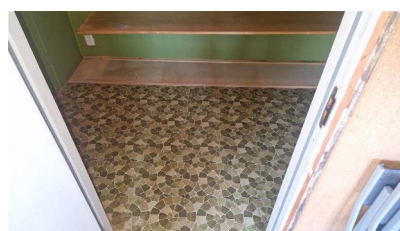
På grund av naturlig fuktpåverkan från mark riskerar väggsyllar att drabbas av fuktskador. Delar av väggsyllar är tryckimregnerade vilket innebär en risk att kemisk lukt kan uppstå.

Förhöjda fuktvärden uppmäts i väggsyllar mot mark.

En fuktkvot på 23% uppmättes i syll till höger om garageport.

Risk för mikrobiell påväxt föreligger om fuktkvoten överstiger 17%.

En mikrobiell lukt kan kännas i garage och förråd.

Golvbrunn finns inte.

Missfärgning/påväxt finns på träfiberskivor i underlagstaket.

I förrådet finns ett uppreglat golv som rekommenderas att rivas ut.
