# Besiktningsprotokoll

Anticimex Försäkringsbesiktning i samarbete med Fastighetsbyrån

| Fastighetsadress:<br>Ängsvägen 28 | |

| Besiktningsdatum:<br>2025-07-01 | Protokollnummer:<br>69055019 |

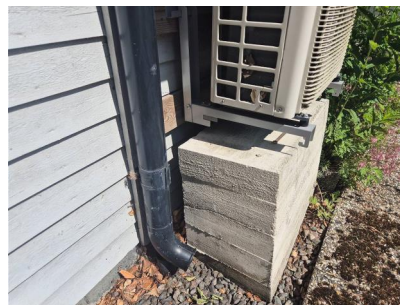
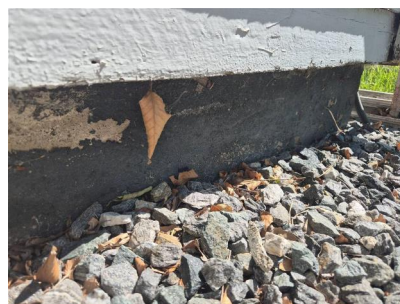
Kondensvatten från luftvärmepumpens utedel leds inte bort från husgrunden.

Detta medför ökad risk för att vatten tränger in i anslutande konstruktioner, vilket i sin tur kan leda till fuktrelaterade skador. Observera att besiktning av byggnadens värmesystem eller värmepumpen inte har ingått i uppdraget.

I övrigt finns lokalt färgsläpp på sockel

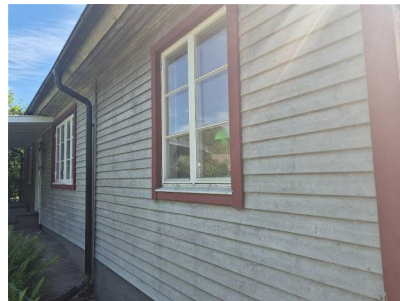
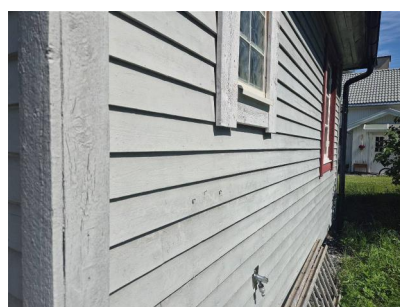
Fasadpanelen är i behov av målning/underhåll.  
Färgsläpp samt aljpåväxt förekommer.

Fasadpanel och träkonstruktioner där målningsbehov finns riskerar pga. sämre vattenavvisande förmåga att få fuktskador. Detta kan leda till rötskador i panelen.

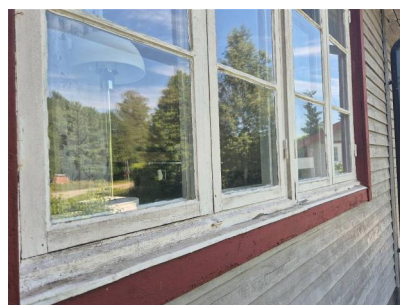
Kitt/-färgsläpp finns från fönster.

Detta medför ökad risk för fuktskador.

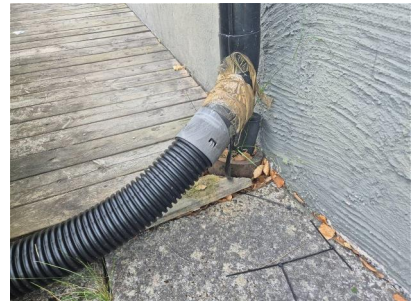
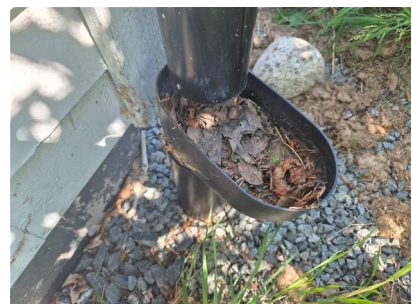
Samtliga stuprör är inte anslutna till markledning. De lövrens som finns på anslutna stuprör bör rengöras.

Stuprör som inte är anslutet till markledning kan medföra en ökad fuktbelastning på grundmur/sockel som i sin tur kan leda till fuktrelaterade skador.

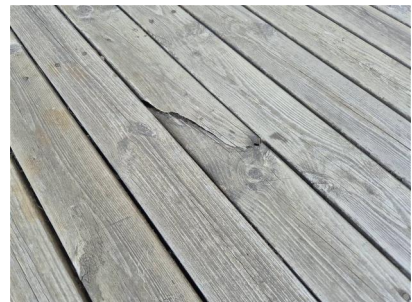
Trasig trallbräda noterades.

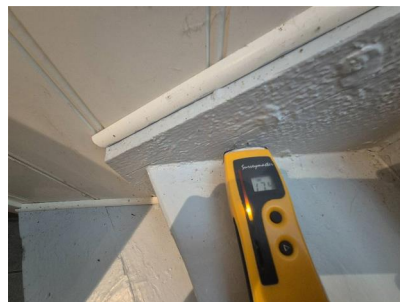
Källare har påreglade ytterväggar.

Fuktmätning utfördes i stomme till trappa med fuktkvot över 17,5%  
Risk för mikrobiell tillväxt sker vid en relativ fuktighet vid 75% vilket motsvarar 17% fuktkvot i furuvirke.

Källaren med påreglade ytterväggar riskerar att drabbas av fuktskador på grund av naturlig fuktpåverkan från mark. Detta kan i sin tur leda till mikrobiella skador (angrepp av mikroorganismer) som kan leda till att mikrobiell lukt sprids till boendemiljön.

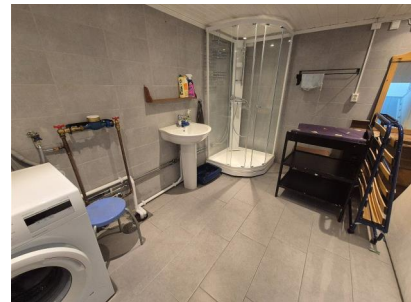
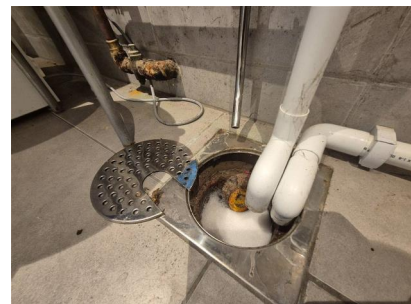
Golvbrunnen är inte utbytt i samband med renoveringen. Detta är ett avsteg från då och nu gällande branschregler.

Risk finns att det nya tätskiktet inte har kunnat anslutas till golvbrunnen på ett riktigt sätt, vilket kan leda till fuktskador i omkringliggande konstruktioner.

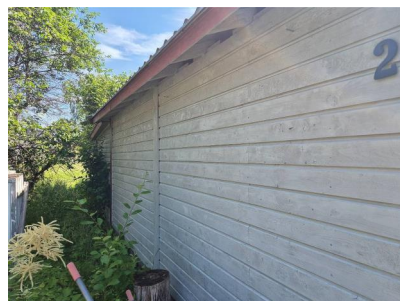
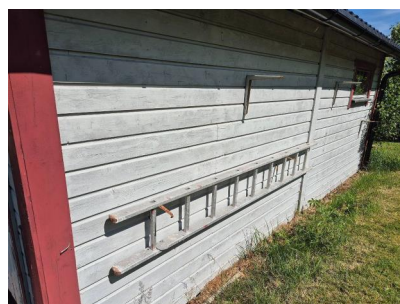
Fasadpanelen är i behov av målning/underhåll.

Fasadbeklädnad och träkonstruktioner där målningsbehov finns riskerar att få fukt- och rötskador på grund av sämre vattenavvisande förmåga. För att öka livslängden på fasadbeklädnaden rekommenderas målning och underhåll.

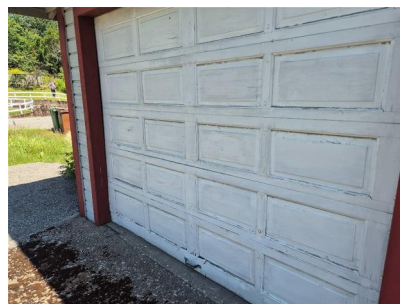
Fönster/dörrar är i behov av målning/underhåll, färgsläpp förekommer.

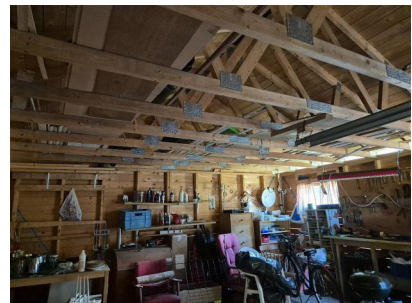
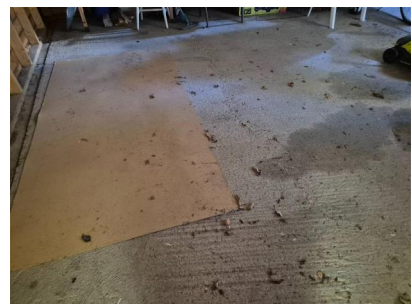
Ej isolerat garage.

Golvbrunn finns ej, något slitet betonggolv.
