# Besiktningsprotokoll

Anticimex Försäkringsbesiktning i samarbete med Fastighetsbyrån

| Fastighetsbeteckning:<br>Ribe 106 | |
| Fastighetsadress:<br>Ribegatan 46 | |

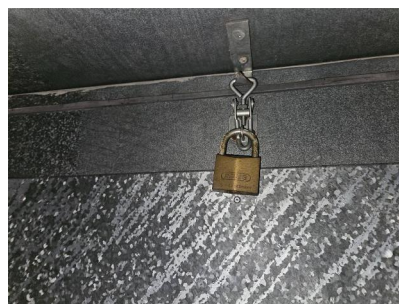
Yttertaket är obesiktat då nyckel till takluckan saknades vid besiktningstillfället. Från marken noteras att yttertaket är äldre.

Takpannor, plåtdetaljer och underlagspapp har enligt vår bedömning en begränsad livslängd. Eftersom husets taktäckning är äldre har det ett minskat motstånd mot vatteninträngning. Detta i sin tur kan leda till fuktskador på träläkt och vidare ner i underliggande konstruktioner.

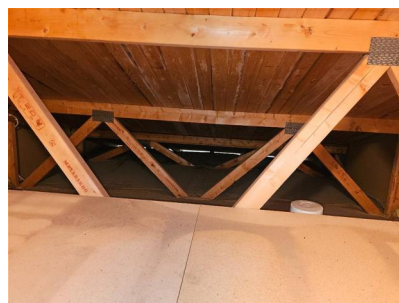
Vid kontroll av vinden har fuktvärden under kritisk fuktnivå för mikrobiell tillväxt uppmätts, dock finns mindre mikrobiell påväxt på underlagstak.

Fuktkvoten i underlagstak/takbjälkar uppmättes till 8%.

Den upptäckta mikrobiella påväxten på underlagstaket är ett tecken på att vinden har tillförts eller tillförs fukt inifrån bostaden. Observera att besiktning av bostadens ventilationssystem inte har ingått i uppdraget.

För att komma tillrätta med detta kan fuktillförseln inifrån bostaden behöva minskas. Det kan göras genom att ventilationen i bostaden förbättras samt att eventuella otätheter i vindsbjälklaget (tak-/väggvinklar, taklucka med mera) tätas. Läs Anticimex faktablad om oppvärmda vindsutrymmen för tips och råd.

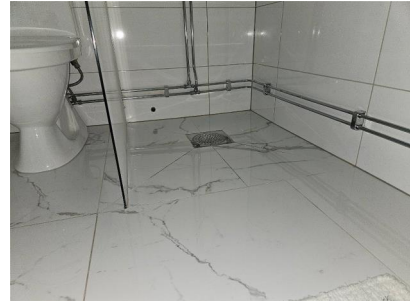
Rör genomföring finns i vägg i dusch.

Rör genomföringar i väggen medför en ökad risk för att vatten tränger in i omkringliggande konstruktioner och orsakar fuktskador.
