# Besiktningsprotokoll

Anticimex Försäkringsbesiktning i samarbete med Fastighetsbyrån

| Fastighetsadress:<br>Myrås Furubacken 1 | |

| Besiktningsdatum:<br>2025-06-24 | Protokollnummer:<br>69064371 |

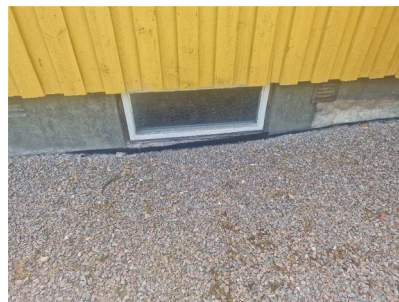
Utvändigt fuktskydd ligger oskyddat ovan mark.

Risk finns att det utvändiga fuktskyddet skadas och funktionen försämras.

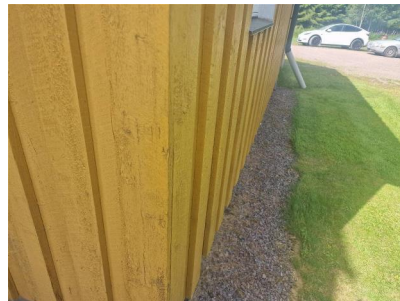
Fasadpanelen är lokalt i behov av målning/underhåll.

Fasadbeklädnad och träkonstruktioner där målningsbehov finns riskerar att få fukt- och rötskador på grund av sämre vattenavvisande förmåga. För att öka livslängden på fasadbeklädnaden rekommenderas målning och underhåll.

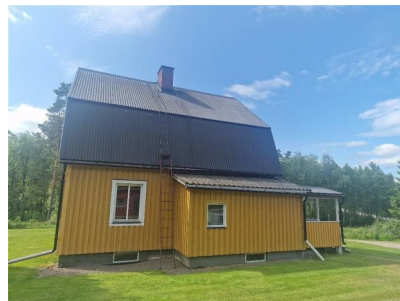
Skorstenen saknar väderskydd. I dagsläget är detta inget problem då ved används i pannan som värmer skorsten. Skulle användning av huset förändras så att elpannan används istället rekommenderas väderskydd på skorsten.

Väderskydd kan monteras för att skydda mot nederbörd som annars kan orsaka fuktskador och frostsprängning i skorstenen/ murstocken.

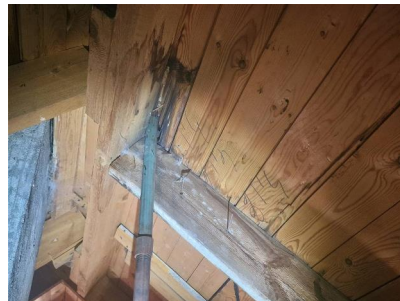
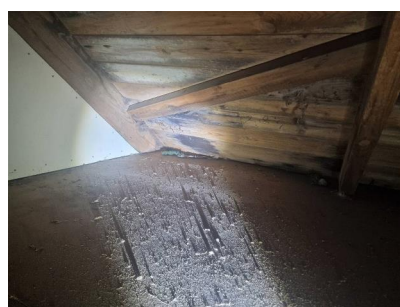
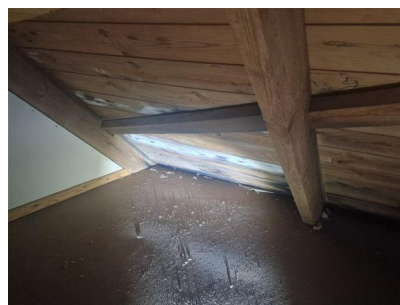
Underlagstaket har fuktfläckar.

Fuktfläckar kan bero på olika saker, och kan vara ett tecken på en tidigare eller ett pågående läckage.

Vi rekommenderar en fördjupad undersökning för att bedöma orsak och omfattning.

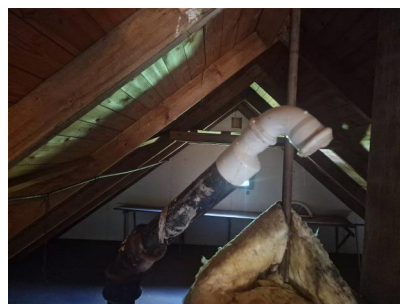
Avluftning avslutas på vind.

När avluftningen avslutas på vinden så finns det en risk att vid ett eventuellt läckage från vakuumventilen kan varm och fuktig luft strömma in i vindsutrymmet med fukt- och luktrelaterade skador som möjlig följd.

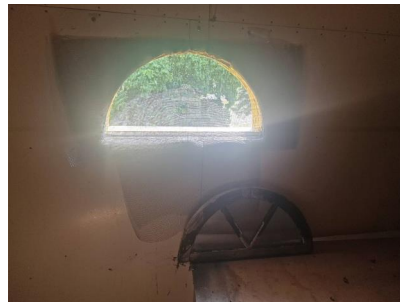
Fönster ej monterade i vindsvägg (står på vinden). Enbart insektsnät och risk för vatteninträngning finns vid nederbörd. Rekommenderas att fönster återmonteras.

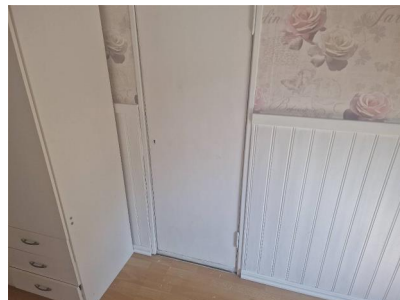
Vindsutrymmet saknar nyckel.

Vindsutrymmet har inte kunnat besiktas eftersom inspektionslucka saknas.

Vi rekommenderar en kompletterande besiktning när en inspektionslucka installeras.

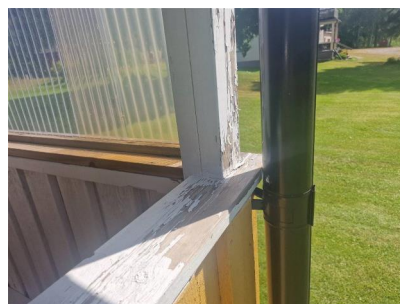
Altanräcke har färgsläpp och torrsprickor.

Altanräcke och träkonstruktioner där målningsbehov finns riskerar att få fukt- och rötskador på grund av sämre vattenavvisande förmåga.

Vi rekommenderar att du utför målning/underhåll av altanräcke och träkonstruktioner.

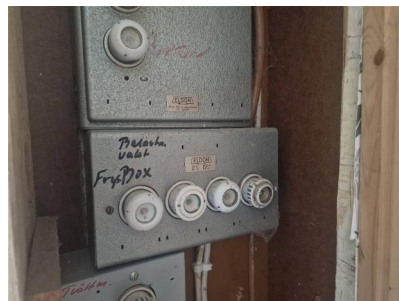
Skyddsglas saknas.

Montera skyddsglas i säkringshuvorna, alternativt byt ut dem.

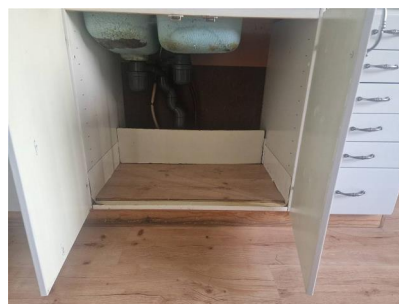
Fuktskydd saknas i diskbänksskåp och under kyl/frys.

Utan fuktskydd är det svårt att upptäcka läckage. Vatten kan då tränga in i omkringliggande konstruktioner och orsaka fuktskador.

För att upptäcka eventuella läckage, installera ett fuktskydd.

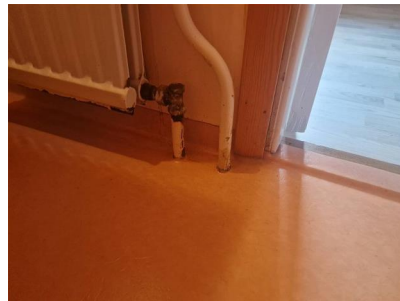
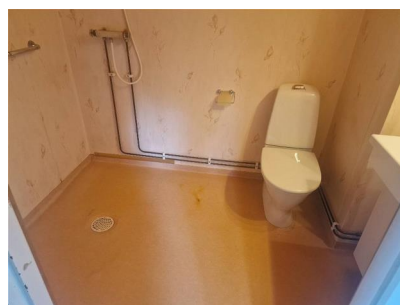
Rör genomföring finns i golv.

Rör genomföringar i golvet medför en ökad risk för att vatten tränger ner i omkringliggande konstruktioner och orsakar fuktskador.

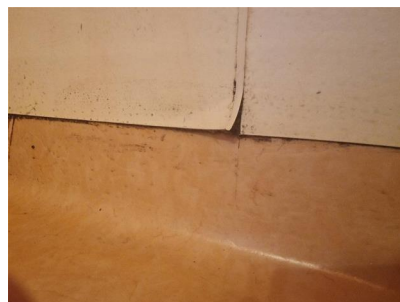
Väggbeklädnaden är otät i skarvar.

Den öppna skarven på väggbeklädnaden medför att vatten kan tränga ner i bakomliggande konstruktioner med fuktskador som följd. Detta kan i sin tur leda till mikrobiella skador (angrepp av mikroorganismer).

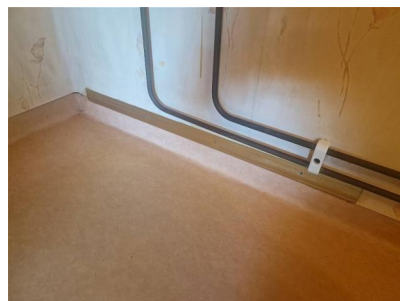
Badrummet har ej fackmannamässig lagning med list som monterats för att hålla plastmatta på plats. Rekommenderar att duschabin används tills att utrymmet är renoverat.

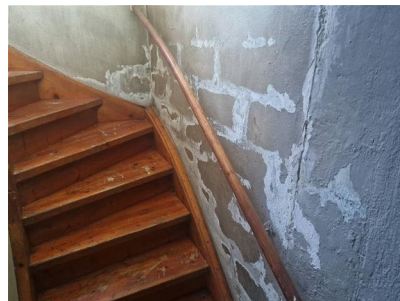
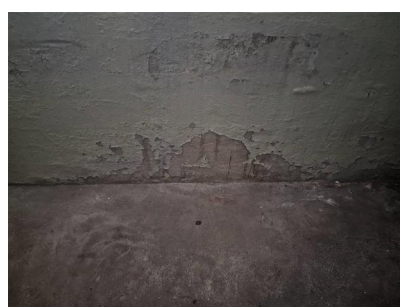
Källarens utvändiga fuktskydd (dränering) är äldre.

Puts- och färgsläpp finns på källarväggar.

Puts- och färg som släppt från underlaget invändigt på källarytterväggarna är ett tecken på att källarens utvändiga fuktskydd inte längre fungerar tillfredsställande.

Det finns olika lösningar till detta beroende på källarens framtida användningsområde och vilka förväntningar som ställs på utrymmet. Det rekommenderas att man utför en fördjupad undersökning för att ta reda på orsaken till och omfattningen av detta för att sedan fastslå vilken lösning som passar bäst för just erat ändamål. Kontakta gärna besiktningsmannen för mer information om husets källare.

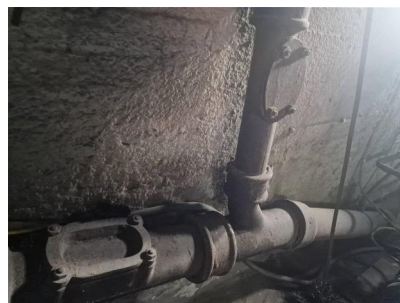
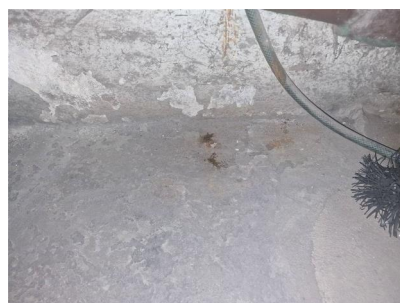
Husets rör- /avlopp- /värmeledningssystem är äldre.

Mindre droppläckage i avloppsrör.

Vi rekommenderar att en fackman kontaktas för att kontrollera husets rör- /avlopp- /värmeledningssystem samt för att hjälpa er med eventuella åtgärder. Observera att ingen besiktning av dessa system har ingått i uppdraget.
