Vallda 20:52

Gräppåsvägen 73

| Besiktningsdatum | 2025-06-27 |
| Besiktningsföretag | OBM Besiktning Väst AB |

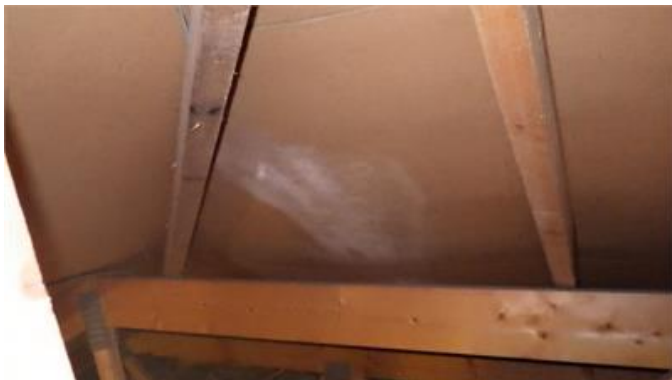
| Besiktningsresultat | | | | | |
|---|---|---|---|---|---|
| Vind | | X | | | Fuktfläckar förekommer på underlagstak, vilket bör kontrolleras regelbundet för att fastställa om åtgärdsbehov föreligger. |

Fuktfläck på insida yttertaket på vinden

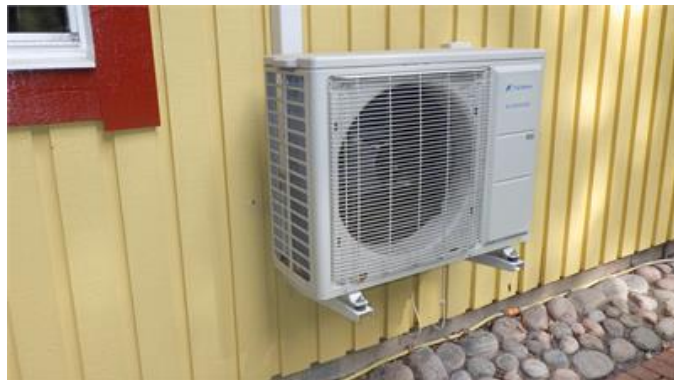
| Besiktningsresultat | | | | | |
|---|---|---|---|---|---|
| Fasad | | X | | | Värmepumpens utomhusdel släpper ut sitt kondensvatten intill huslivet, se kommentar/riskanalys. |

**Fasad:** Om kondensvatten från värmepumpens utomhusdel som är monterad på fasaden inte leds bort utan får rinna ut i anslutning till byggnaden finns det en risk att man ökar fuktillskottet i grundkonstruktionen som då kan orsaka skador i byggnaden.

Värmepumpens utomhusdel vid fasaden

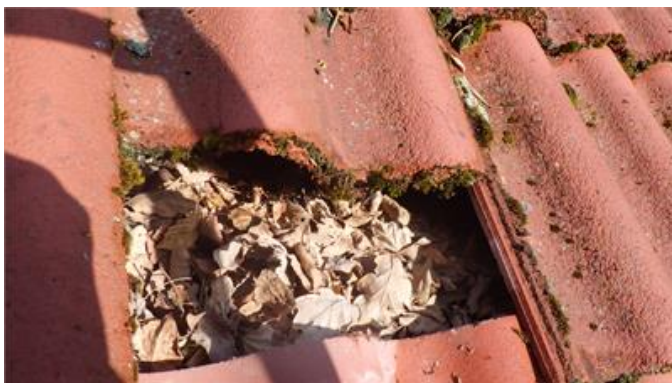
| Besiktningsresultat | | | | | |
|---|---|---|---|---|---|
| Tak | | X | | | Taket har en äldre standard, det ligger mycket löv och skräp under takpannorna, mossa noterades på takpannorna, nocktätning finns inte, se kommentar/riskanalys. |

**Tak:** Då taktäckningen är av äldre standard har det ett minskat motstånd mot vatteninträngning. Detta i sin tur kan leda till fuktskador på takkonstruktionen vilket kan påverka byggnaden och dess inomhusklimat negativt. Mossan binder fukt, detta kan påverka taket negativt. Om det finns mossa på taket en längre tid kan det inte uteslutas att det kommer uppstå skador på taket, vilket i sin tur påverkar underliggande material och orsakar skador som påverkar byggnaden negativt.

Löv under takpannorna

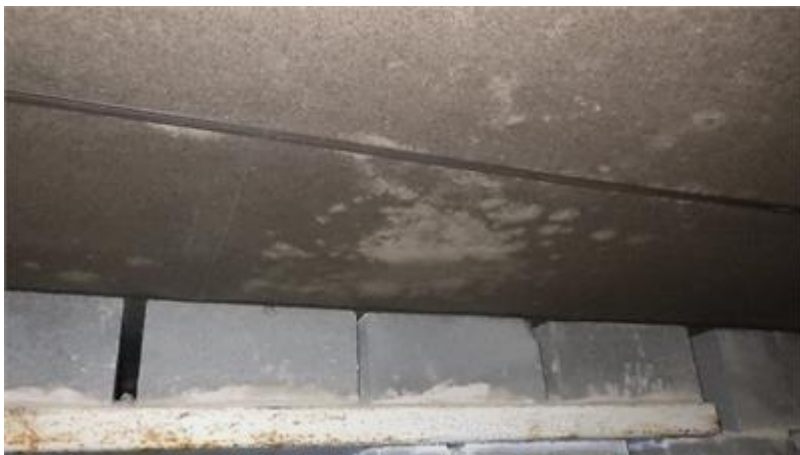
Det kritiska gränsvärdet för mikrobiell tillväxt i trä brukar anges till ca 17 % fuktkvot (FK). Vid stickprovsvis fuktkvotsmätning uppmättes ca 14 %. Det noterades att det på vissa ställen förekommer mikrobiell påväxt på asfaboardsskivorna. I grunden finns det en sorptionsavfuktare. Krypgrundsavfuktaren som är installerad i krypgrunden skall verka för torrt klimat och det är därför viktigt att kontroll/service utförs regelbundet för optimal drift/funktion. Påväxten kan ha uppstått innan avfuktaren installerades. Det rekommenderas att grunden hålls under uppsikt/kontrolleras regelbundet.
