# Besiktningsprotokoll

Anticimex Försäkringsbesiktning i samarbete med Fastighetsbyrån

| Fastighetsadress:<br>Kättefallet 2 | |

| Besiktningsdatum:<br>2025-07-01 | Protokollnummer:<br>69009991 |

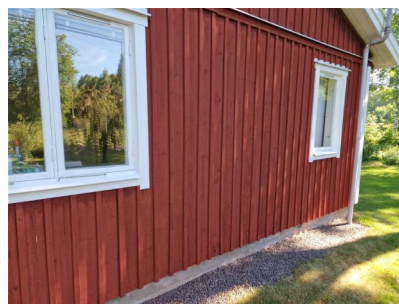
Fasadpanelen är i behov av målning/underhåll.

Fasadbeklädnad och träkonstruktioner där målningsbehov finns riskerar att få fukt- och rötskador på grund av sämre vattenavvisande förmåga. För att öka livslängden på fasadbeklädnaden rekommenderas målning och underhåll.

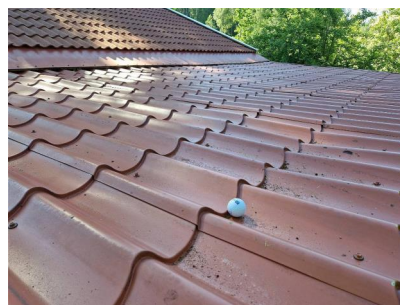
Yttertaket är äldre.

Takpannor, plåtdetaljer och underlagspapp har enligt vår bedömning en begränsad livslängd. Eftersom husets taktäckning är äldre har det ett minskat motstånd mot vatteninträngning. Detta i sin tur kan leda till fuktskador på träläkt och vidare ner i underliggande konstruktioner.

Låglutande tak har fel taktäckning.

Taktäckningen av plåt är inte anpassad till taklutningen. Risk finns för läckage med fuktskador som följd.

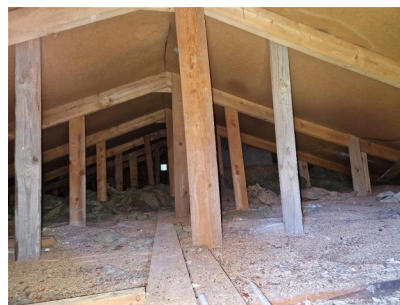
Underlagstaket består av träfiberskivor.

Eftersom underlagstaket består av träfiberskivor utan yttre täckning av papp under takbeklädnaden, finns risk vid ogynnsam väderlek att regnvatten/snö tränger in i skivskarvar med läckage på vindsutrymmet som följd. Med tiden kan även träfiberskivorna drabbas av fuktskador.

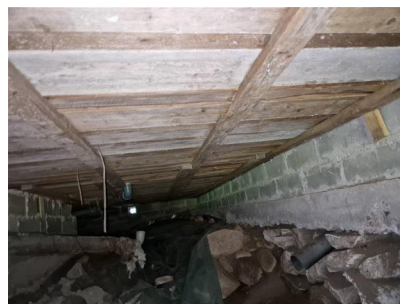
Vid kontroll av krypgrunden uppmättes fuktvärden över kritisk nivå för mikrobiell tillväxt och mikrobiell lukt upplevdes.

Uteluftsventilerade krypgrunder med bjälklag av organiskt material har ofta fuktskador på grund av naturlig fuktpåverkan. Lukten som känns i krypgrunden kan också spridas till boendemiljön.  
Fuktkvoten uppmättes till 22,8 % i trossbotten.

Vi rekommenderar en fördjupad undersökning för att bedöma orsak och omfattning.

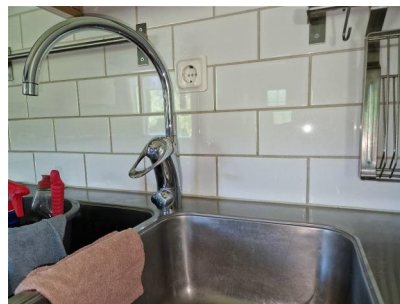
Eftersom vägguttaget sitter för nära vatten enligt vår bedömning rekommenderas att en behörig elektriker kontaktas för en besiktning. Observera att ingen besiktning av bostadens elsystem har ingått i uppdraget.

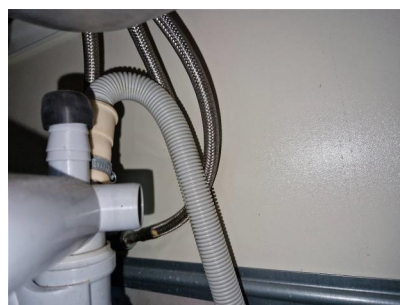
Upphångningsbygel saknas på avloppslang från diskmaskinen.

När upphångningsbygel saknas ökar risken för brott på slangen med läckage som möjlig följd.

För att hindra brott på avloppsslang rekommenderas komplettering av upphångningsbygel.
