Mjödets 10

Parkpromenaden 17

Uppdragsnummer	AB5487
Besiktningsdatum	2025-07-01
Besiktningsservice	OBM Besiktningsservice AB
Besiktningsservice	Micael Klebark
Närvarande	Fastighetsägare
Giltig till och med	2026-07-01

Bilaga 1 för kontroll av valda konstruktioner

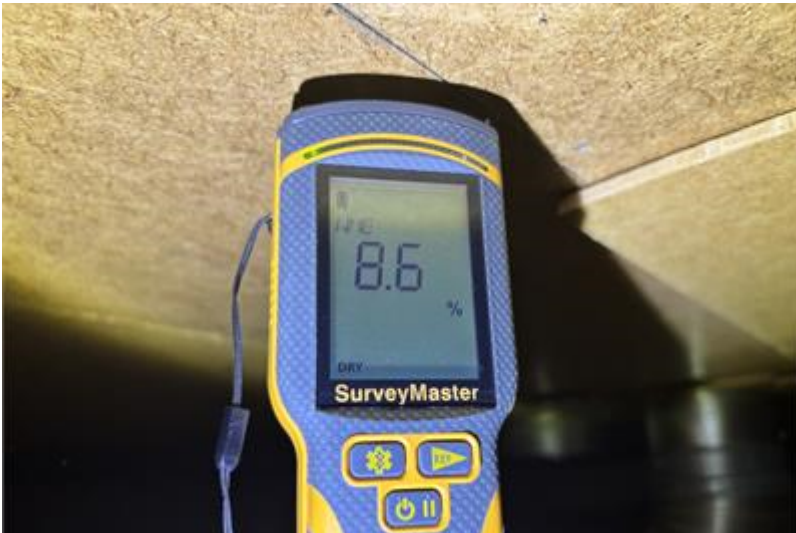
Byggnadsdel	Krypgrund
Konstruktionsdel	Blindbotten
Konstruktionsuppbyggnad	blindbotten, isolering/träbjälklag

Vid stickprovskontroll mot blindbotten i krypgrund uppmättes ca 9-11% FK.

Det kritiska gränsvärdet för mikrobiell tillväxt brukar anges till ca 17% fuktkvot (FK).

Ingen avvikande lukt noterades i krypgrund.

Resultatet av stickprovskontroll visar inte på några förhöjda fuktvärden eller avvikande lukt i krypgrunden.

Notera att stickprovsmässig undersökning är utförd samt att mätvärden normalt sett kan variera över årstiderna. För att säkert fastställa konstruktionens kondition och fuktstatus måste en mer omfattande undersökning utföras.
