# Besiktningsprotokoll

Anticimex Försäkringsbesiktning i samarbete med Fastighetsbyrån

| Fastighetsadress:<br>Prästbordet 440 | |

| Besiktningsdatum:<br>2025-07-01 | Protokollnummer:<br>69074913 |

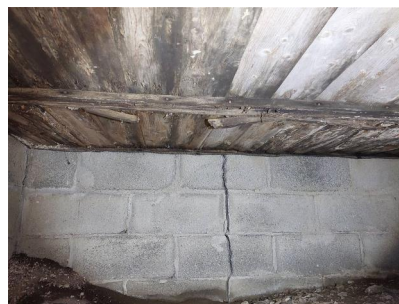
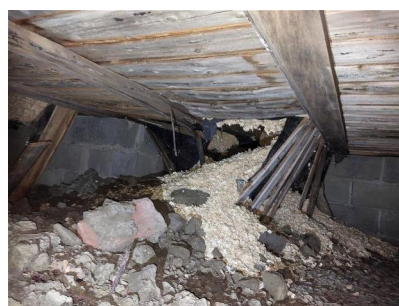
Vid kontroll av krypgrunden uppmättes fuktvärden över kritisk nivå för mikrobiell tillväxt och mikrobiell lukt upplevdes.

- Rötskador noterades på trossbotten.
- Sprickor noterades i grundmur.
- Trossbotten har rasat in på flera ställen.

Uteluftsventilerade krypgrunder med bjälklag av organiskt material har ofta fuktskador på grund av naturlig fuktpåverkan. Lukten som känns i krypgrunden kan också spridas till boendemiljön. Fuktkvoten uppmättes lokalt till 26 %.

Vi rekommenderar kontakt med byggherren för att bedöma orsak och omfattning.

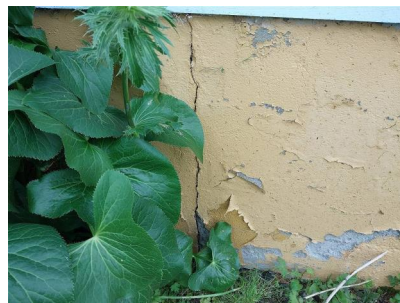
Sprickor finns i sockel.

Detta kan leda till fukt- och frysskador i konstruktionen.

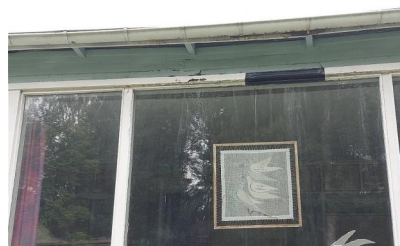
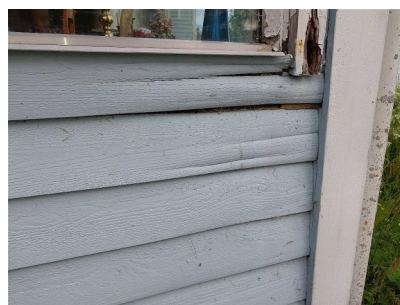
Rötskador finns i fasadpanelen.

Rötskador i fasaden är ett tecken på bristande fuktskydd/hög fuktpåverkan, som även kan leda till fuktrelaterade skador i bakomliggande konstruktioner.

Vi rekommenderar kontakt med byggentreprenör för att bedöma orsak och omfattning.

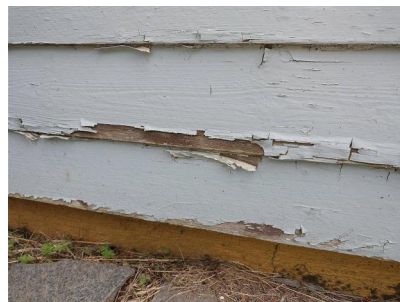
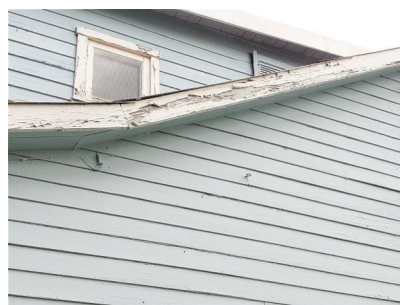
Fasadpanelen och trädetaljer är i behov av målning/underhåll.

Fasadbeklädnad och träkonstruktioner där målningsbehov finns riskerar att få fukt- och rötskador på grund av sämre vattenavvisande förmåga. För att öka livslängden på fasadbeklädnaden rekommenderas målning och underhåll.

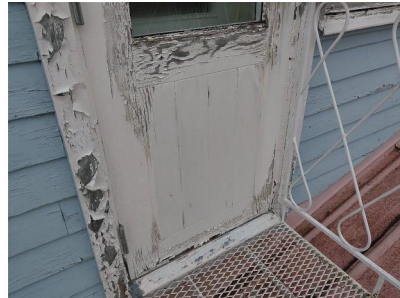
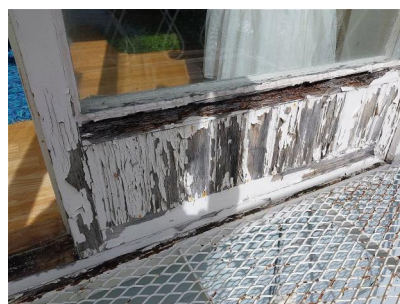
- Dörrar är i behov av målning/underhåll.
- Dörrar har rötskador.

De upptäckta skadorna kan bero på olika saker, exempelvis bristfälligt underhåll, målning, skruvar och beslag etc.

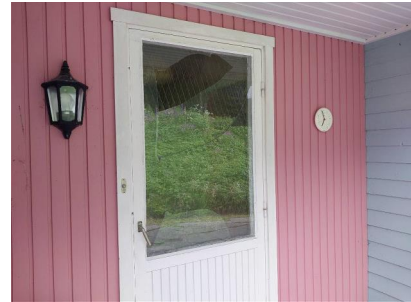
Trasig ruta i altandörr.

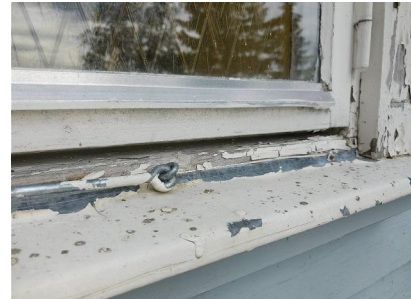
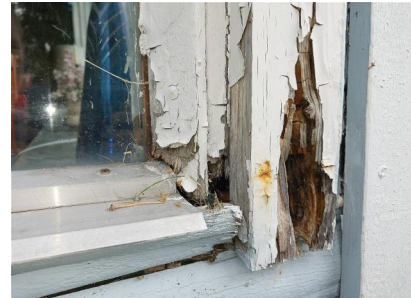
- Fönster har färgsläpp och torrsprickor.
- Mindre rötskador finns i enstaka fönster.

Fönsterbågar och fönsterkarmar där målningsbehov finns riskerar att få fukt- och rötskador på grund av sämre vattenavvisande förmåga.

Sprickor noterades i några fönster.

För att öka livslängden på fönster rekommenderas målning och underhåll.

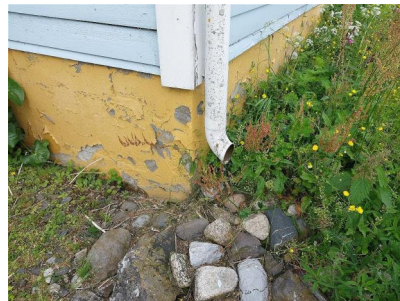
Stuprör avslutas nära husliv.

Stuprör som avslutas intill husliv (ovan mark) kan medföra en ökad fuktbelastning på grundmur/sockel med fuktrelaterade skador som följd.

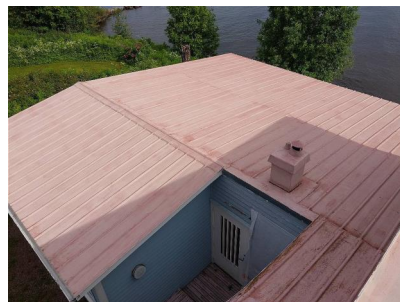
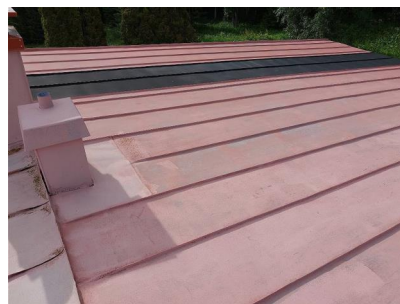
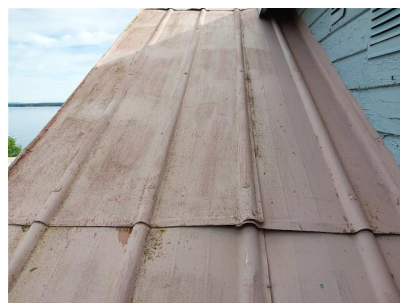
Yttertaket är äldre.

-Klockspik kryper/släpper.

Takplåt, plåtdetaljer och underlagspapp har enligt vår bedömning en begränsad livslängd. Eftersom husets taktäckning är äldre har det ett minskat motstånd mot vatteninträngning. Detta i sin tur kan leda till fuktskador på träläkt och vidare ner i underliggande konstruktioner.

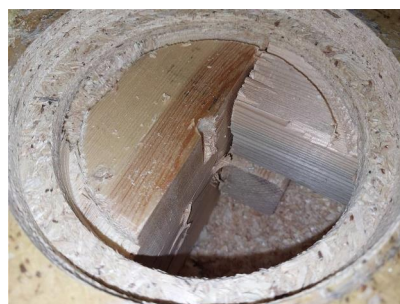
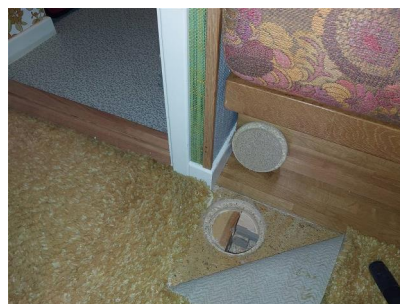
Vid kontroll av golvkonstruktion uppmättes fuktvärden under kritisk nivå för mikrobiell tillväxt och normal lukt upplevdes.

Grundläggningen består av en betongplatta på mark utan underliggande isolering och med ett uppreglat isolerat golv dikt an betongen. Fuktkvoten uppmättes till 11 % och den relativa fuktigheten till 60 %.

Befintlig golvkonstruktion och eventuella väggssyllar riskerar att drabbas av fuktskador på grund av naturlig fuktpåverkan. Detta i sin tur kan leda till mikrobiella skador (angrepp av mikroorganismer) som kan resultera i att mikrobiell lukt sprids till boendemiljön. Om väggssyllarna är tryckimpregnerade kan även en kemisk lukt förekomma.

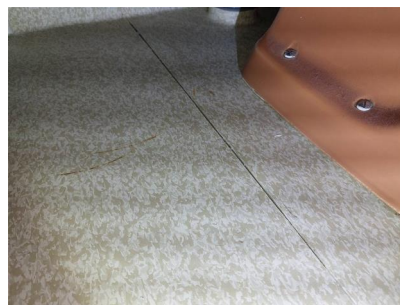
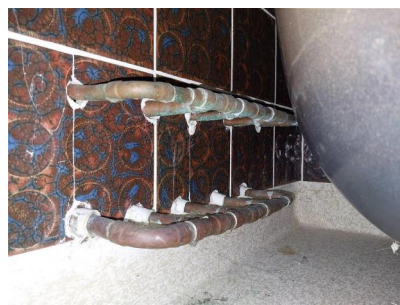
Våutrymmet har äldre yt-/tätskikt.

-Svetsar/skarvar har otätheter.

-Otäta rörgenomföringar finns i vägg i duschzon.

Eftersom funktionen, som innebär att ytskiktet/tätskiktet ska vara vattentätt, kan vara nedsatt finns en ökad risk att vatten tränger igenom ytskiktet/tätskiktet med vattenskador i omkringliggande konstruktioner som följd.

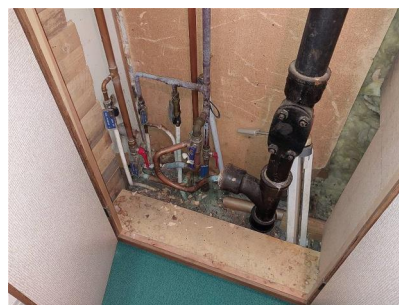
Rörslits saknar vattentät botten.

En rörslits bör ha en vattentät botten och vara försedd med skvallerrör. När det saknas ökar risken för att ett läckage inte upptäcks i tid. Det kan leda till fuktskador i omkringliggande konstruktioner.

Montera vattenlarm.

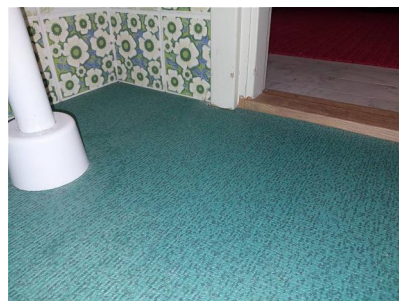
Golvet har äldre yt-/tätskikt.

-Golvmatta har ej uppvik mot väggar och tröskel.

Eftersom funktionen, som innebär att ytskiktet/tätskiktet ska vara vattentätt, kan vara nedsatt finns en ökad risk att vatten tränger igenom ytskiktet/tätskiktet med vattenskador i omkringliggande konstruktioner som följd.

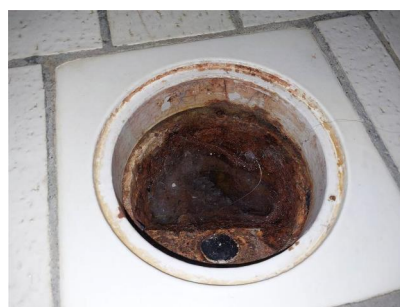
Våtutrymmet har äldre yt-/tätskikt.

-Gjutjärnsbrunnarna är rostangripna.

Eftersom funktionen, som innebär att ytskiktet/tätskiktet ska vara vattentätt, kan vara nedsatt finns en ökad risk att vatten tränger igenom ytskiktet/tätskiktet med vattenskador i omkringliggande konstruktioner som följd.

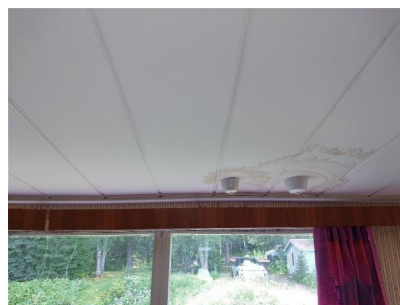
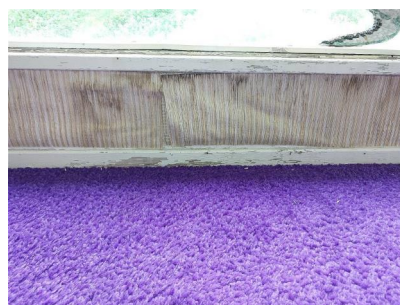
Taket och väggen har fuktskador.

De synliga fuktfläckarna tyder på att vatten har runnit in på grund av otätheter.

Vi rekommenderar kontakt med byggherren för att bedöma orsak och omfattning.

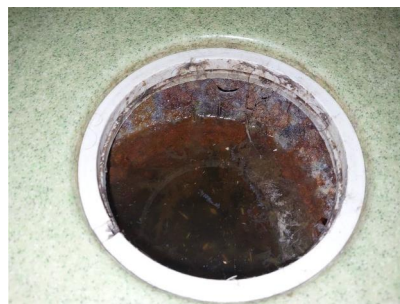
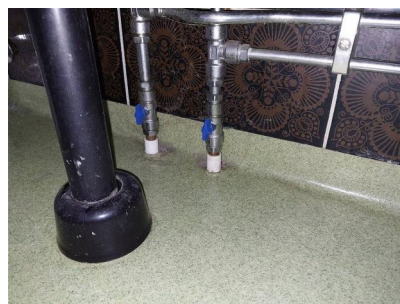
Våutrymmet har äldre yt-/tätskikt.

- Golvbrunnen är rostangripen.
- Klämring sitter löst i golvbrunnen.
- Rör genomföringar finns i golv.

Eftersom funktionen, som innebär att ytskiktet/tätskiktet ska vara vattentätt, kan vara nedsatt finns en ökad risk att vatten tränger igenom ytskiktet/tätskiktet med vattenskador i omkringliggande konstruktioner som följd.

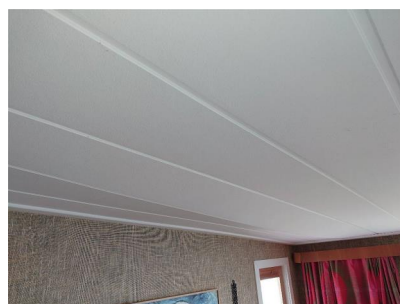
Innertak buktar/hänger.

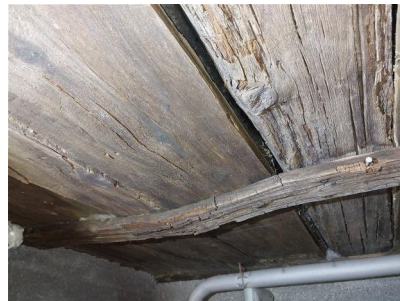
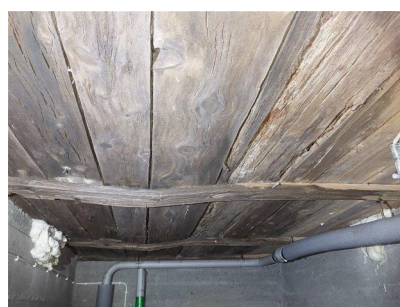
Rötskador finns i taket.

Kontakta byggentreprenör för kontroll och åtgärd.
