# Besiktningsprotokoll

Anticimex Försäkringsbesiktning i samarbete med Fastighetsbyrån

| Fastighetsadress:<br>Konvaljevägen 2 | |

| Besiktningsdatum:<br>2025-07-02 | Protokollnummer:<br>69066966 |

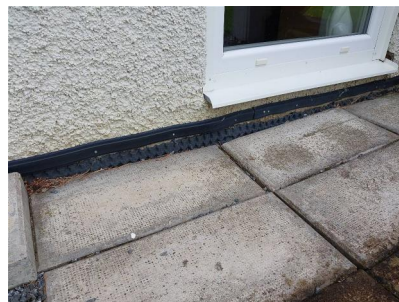
Utvändigt fuktskydd ligger oskyddat ovan mark.

Risk finns att det utvändiga fuktskyddet skadas och funktionen försämras.

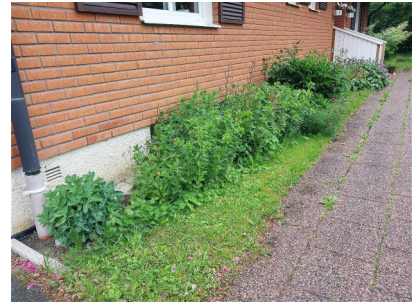
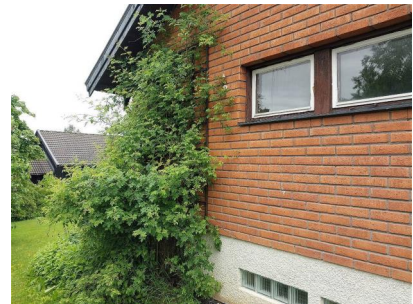
Växter finns i anslutning till byggnaden.

Området närmast huset rekommenderas att vara fritt från växtlighet.

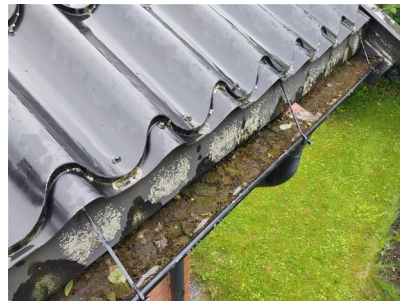
Hängrännor är skräpfyllda.

För att förhindra översvämning rekommenderas rensning av hängrännor.

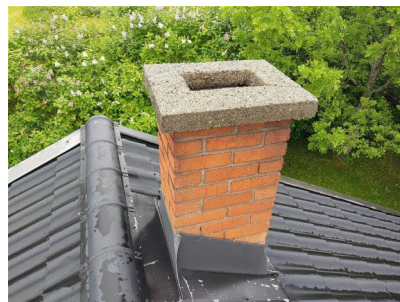
Skorstenen saknar väderskydd.

Väderskydd kan monteras för att skydda mot nederbörd som annars kan orsaka fuktskador och frostsprängning i skorstenen/ murstocken.

Vi rekommenderar att du kontaktar en fackman för att ta reda på hur och om ett väderskydd ska monteras.

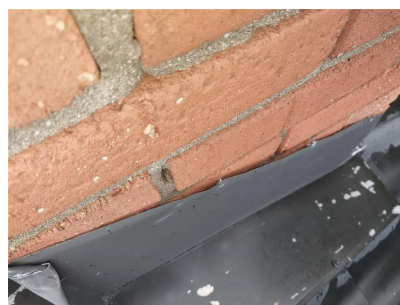
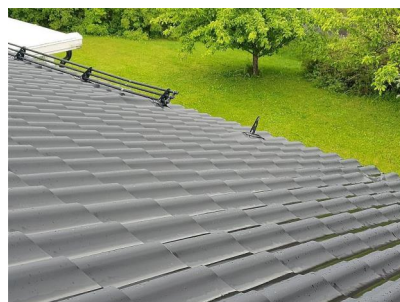
-Mindre otätheter noterades på plåtbeslag.

-Snörasskydd har bucklat takplåten vilket skapat revor.

Detta kan leda till fuktskador i bakomliggande konstruktioner.

Kontakta en plåtslagare/takläggare för kontroll och åtgärd.

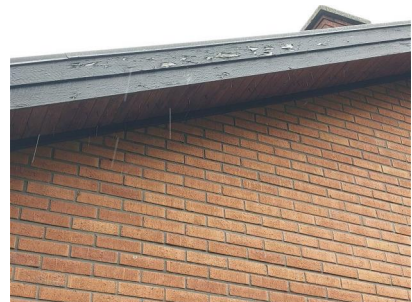
Vindskivor är i behov av målning/underhåll.

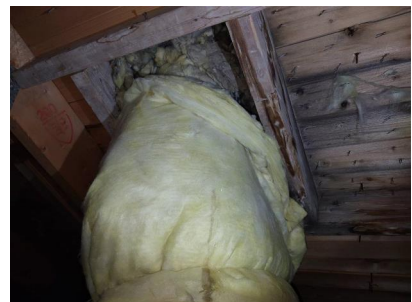
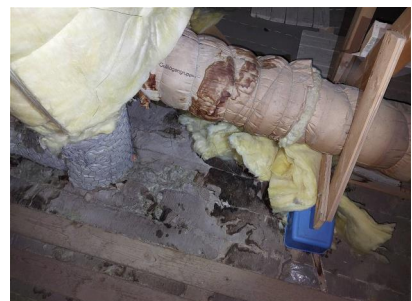
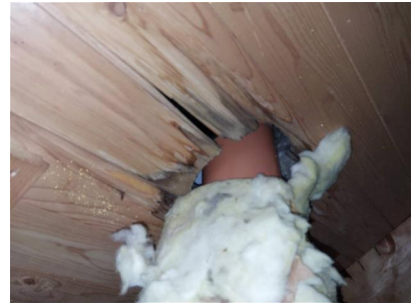
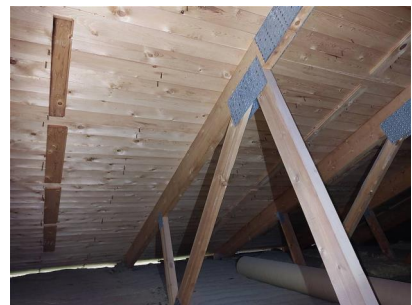
På vinden upptäcktes droppläckage kring genomföring för ventilation. Missfärgningar syns även kring andra genomföringar. Yttertaket har några anmärkningar angående otätheter. Jag rekommenderar kontakt med takläggare/plåtslagare för kontroll och åtgärdsförslag.

Läckage noterades kring genomföringar.

Fuktkvoten uppmättes lokalt på fuktfläck vid genomföring till 22 %.

På övriga vinden uppmättes fuktkvoten till 8 %.

Vi rekommenderar kontakt med plåtslagare/takläggare för att bedöma orsak.

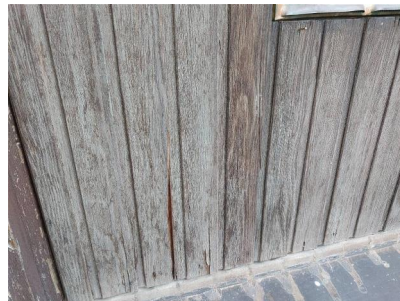
Torrspäckor finns på garagedörr.

Torrspäckor och färgsläpp medför ökad risk för fuktinträngning vilket i sin tur kan leda till rötskador.

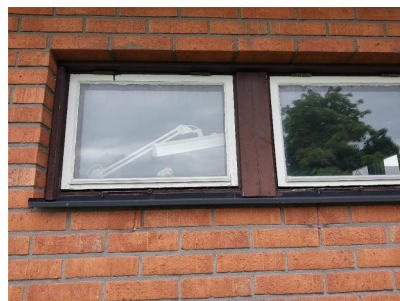
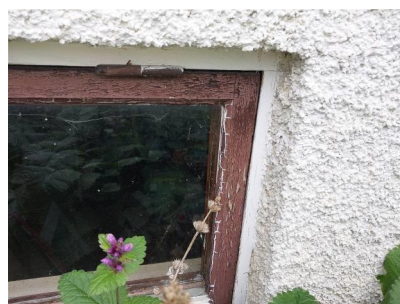
Fönster har färgsläpp och torrspäckor.

För att öka livslängden på fönster rekommenderas målning och underhåll.

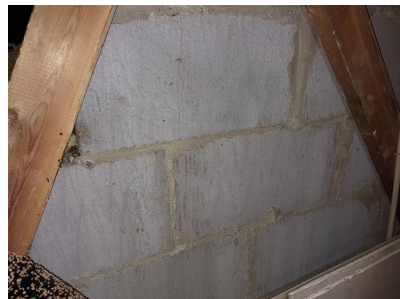
Blå lättbetong finns i byggnaden.

Denna typ av lättbetong är i vissa fall radonhaltig.

Vi rekommenderar en radonmätning eller att du kontrollerar om radonmätning har genomförts tidigare.

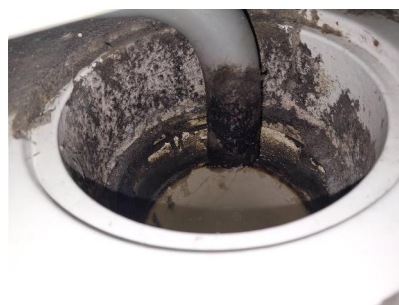
Våutrymmet har äldre yt-/tätskikt.

-Förhöjningsring finns i den äldre golvbrunnen.

Eftersom funktionen, som innebär att ytskiktet/tätskiktet ska vara vattentätt, kan vara nedsatt finns en ökad risk att vatten tränger igenom ytskiktet/tätskiktet med vattenskador i omkringliggande konstruktioner som följd.

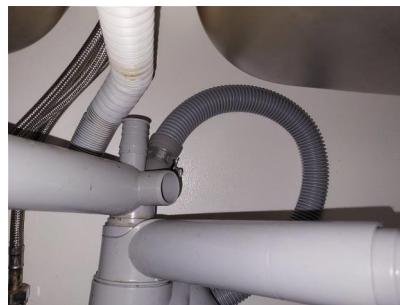
Upphångningsbygel saknas på avloppslang från diskmaskinen.

För att hindra brott på avloppsslang rekommenderas komplettering av upphångningsbygel.

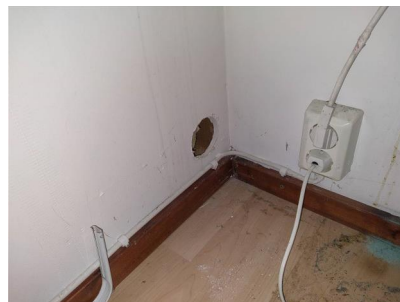
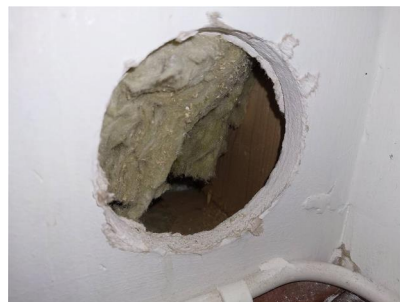
Vid kontroll av väggkonstruktionen uppmättes fuktvärden precis i risknivå för mikrobiell tillväxt. Jag rekommenderar en vidare teknisk undersökning för att utreda om flera utrymmen är drabbade och få åtgärdsförslag.

Vid kontroll av väggkonstruktion uppmättes fuktvärden i kritisk nivå för mikrobiell tillväxt och normal lukt upplevdes.

Källargrundmurar med påreglade isolerade ytterväggar.

Fuktkvoten uppmättes till 15 %, den relativa fuktigheten uppmättes till 75 % och en normal lukt kunde kännas i golv/vägg vinkel.

Konstruktion beskriven; grundmur, träreglar, mellanliggande mineralull, gipsskivor.

Kontroll utförd i ytterhörn i förråd.

Vi rekommenderar en fördjupad undersökning för att bedöma orsak och omfattning. Det är viktigt att tänka på att denna rekommendation om fördjupad undersökning gäller alla påreglade ytterväggar i källaren.

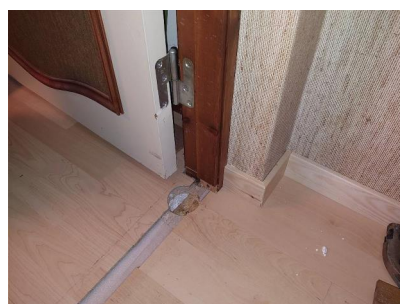
Vid kontroll av golvkonstruktion uppmättes fuktvärden under kritisk nivå för mikrobiell tillväxt och normal lukt upplevdes.

Grundläggningen består av en betongplatta på mark utan underliggande isolering och med ett flytande golvspånskiva på en cellplastisolering. Fuktkvoten uppmättes till 15 % i innerväggsyll.

-Konstruktion beskriven; Betongplatta, cellplastisolering, golvspånskiva, foam, laminatgolv.

-Kontroll utförd under tröskel mellan passage och förråd.

Flytande golvkonstruktion och eventuella väggsyllar riskerar att drabbas av fuktskador på grund av naturlig fuktpåverkan om fuktskyddet är bristfälligt utfört alternativt saknas. Fuktvandring kan ske från marken genom betongen till organiskt material genom så kallad kapillärsugning och diffusion, vilket kan leda till skador med lukt av mikrobiell karaktär. Om väggsyllarna är tryckimpregnerade kan även en kemisk lukt förekomma.

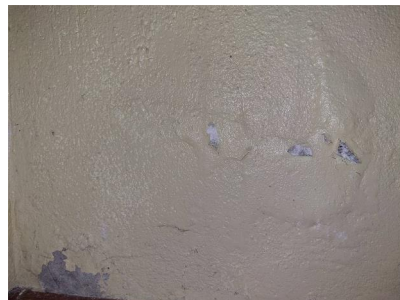
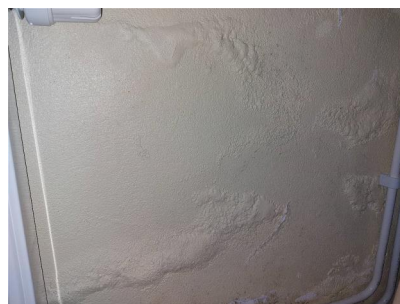
Utvändigt fuktskydd är äldre.

-Puts-/färgsläpp finns på vissa ytterväggar.

Eftersom källarens utvändiga fuktskydd (dagvattenssystem, dräneringssystem samt källarytterväggarnas utvändiga fuktskydd) är äldre, så kan systemet ha nedsatt funktion. Detta ökar risken för invändiga fuktskador i källaren.

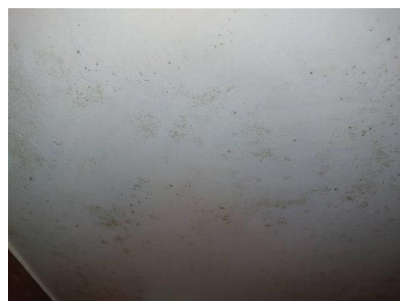
- Mikrobiell påväxt syns i tak.
- Frånluftsventilation saknas i utrymmet.

Frånluftsventilationens uppgift är att transportera bort bland annat emissioner, fukt, lukt och föroreningar från huset.

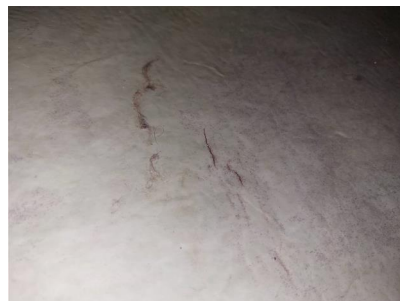
Gjutjärnsbrunnen är rostangripen.

Det finns risk att golvbrunnen rostar sönder med fuktskador som följd.

Plastmattan har släppt från underlaget. Detta kan bero på naturlig fuktpåverkan från marken.

Sprickor finns i plastmattan.

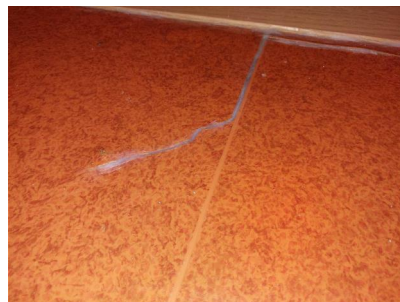
Gjutjärnsbrunnen är rostangripen.

Det finns risk att golvbrunnen rostar sönder med fuktskador som följd.

Plastmattan har släppt från underlaget kring golvbrunnen. Detta kan bero på naturlig fuktpåverkan från marken.

Sprickor/otätheter finns i plastmattan.

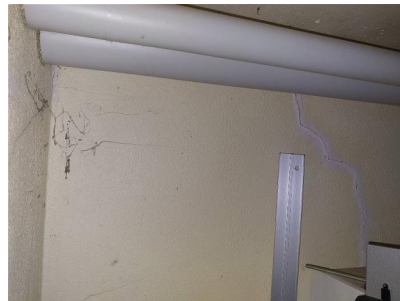
Sprickor finns i vägg.

Dessa bedöms inte ha lett till bakomliggande skador.
