# Besiktningsprotokoll

Anticimex Försäkringsbesiktning i samarbete med Fastighetsbyrån

| Fastighetsbeteckning:<br>Holmgård 11 | |
| Fastighetsadress:<br>Holmgårdsvägen 4 | |

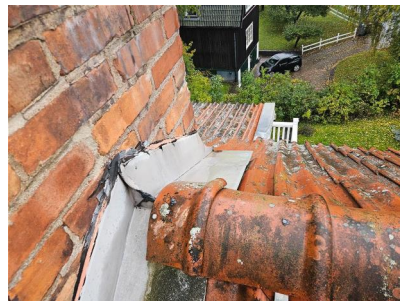
### Utvändigt / Tak

Äldre plåtdetaljer förekommer.  
Lite mosspåväxt finns.

För att öka livslängden på taket rekommenderas att mossan tas bort från takpannorna.

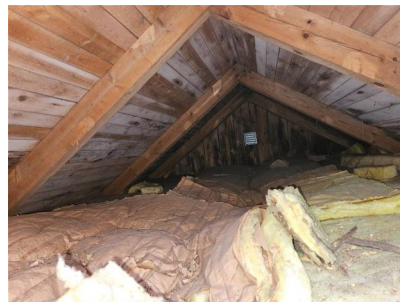
### Utvändigt / Vind

Vid kontroll av vinden uppmättes fuktvärden under kritisk fuktnivå för mikrobiell tillväxt och en normal lukt upplevdes.  
Fuktkvoten i underlagstak/takbjälkar uppmättes till 10,5%.

Några äldre missfärgningar och mikrobiell påväxt noteras, bedöms ej vara pågående och bedöms vara normalt med tanke på husets ålder.  
Det rekommenderas att vinden kontrolleras regelbundet för att upptäcka eventuella förändringar i tid.

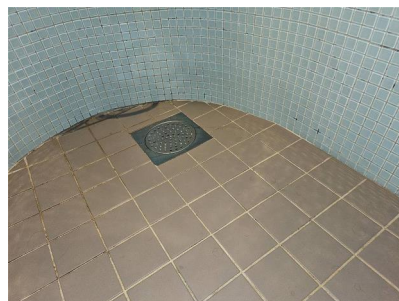
### Plan 1 / Dusch/Toalett

Våtutrymmet har äldre yt-/tätskikt.  
Golvbrunnen ligger för nära vägg.  
Bristfälligt fall mot golvbrunnen.

Eftersom funktionen, som innebär att ytskiktet/tätskiktet ska vara vattentätt, kan vara nedsatt finns en ökad risk att vatten tränger igenom ytskiktet/tätskiktet med vattenskador i omkringliggande konstruktioner som följd.

Normala fuktvärden indikerades mot klinker/kakel.

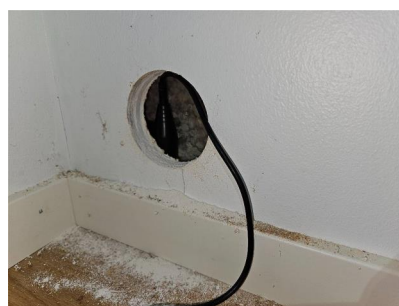
### Souterrängplan / Allmänt

Vid kontroll av konstruktion uppmättes fuktvärden under kritisk nivå för mikrobiell tillväxt och normal lukt upplevdes.

Källargrundmurar med påreglade ytterväggar.  
Fuktkvoten uppmättes till 10 % och en normal lukt kunde kännas i golv/vägg vinkel.

Befintlig påreglad vägg och eventuella väggsyllar riskerar att drabbas av fuktskador på grund av naturlig fuktpåverkan. Detta i sin tur kan leda till mikrobiella skador (angrepp av mikroorganismer) som kan resultera i att mikrobiell lukt sprids till boendemiljön.
