Hova 4:37

Husargatan 42

| Uppdragsnummer | R8507 |
| Besiktningsdatum | 2025-07-02 |

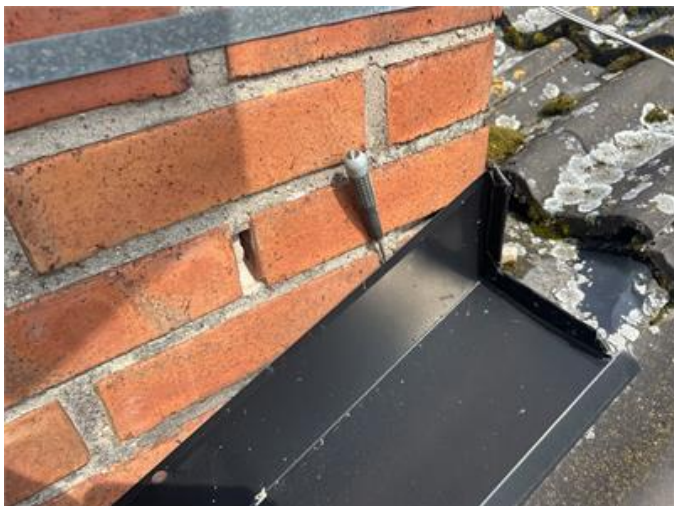
| Besiktningsresultat | | | | | |
|---|---|---|---|---|---|
| Skorsten | | x | | | Otättheter förekommer mellan plåtbeslag och skorsten, vilket medför en ökad risk för fuktskador i underliggande konstruktion. Se bild pos 1. |

Pos 1.  
Otätheter förekommer mellan plåtbeslag och skorsten.

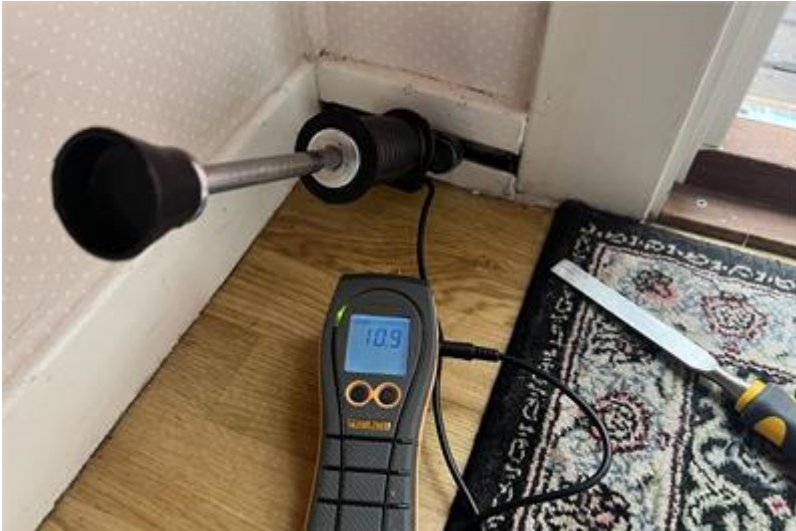
| Konstruktionsuppbyggnad | Betongplatta, träregelsyllar utan synligt underliggande fuktskydd. |

Fuktmätning av syllkonstruktionen utfördes i pannrum och entréhall. Fuktkvoten uppmättes i båda fallen till under 11%. Det kritiska gränsvärdet för mikrobiell tillväxt brukar anges till ca 15-17% fuktkvot (FK).
