# Besiktningsprotokoll

Anticimex Försäkringsbesiktning i samarbete med Fastighetsbyrån

| Fastighetsadress:<br>Väståkersvägen 41 | |

| Besiktningsdatum:<br>2025-07-02 | Protokollnummer:<br>69084374 |

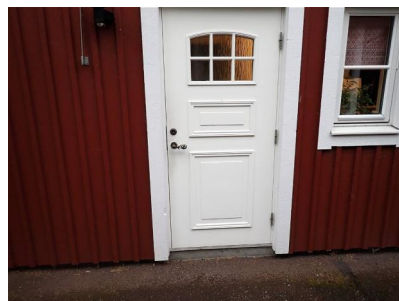
Tröskelbleck saknas under groventrédörr.

Avsaknad av tröskelbleck medför att det finns risk för att vatten kan rinna in och orsaka fuktskador på tröskel och/eller i kringliggande vägg och bjälklag.

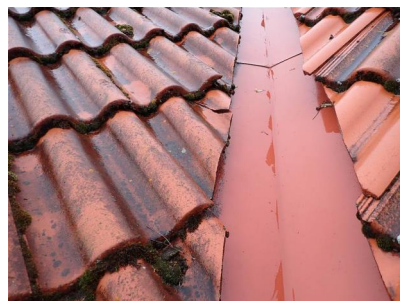
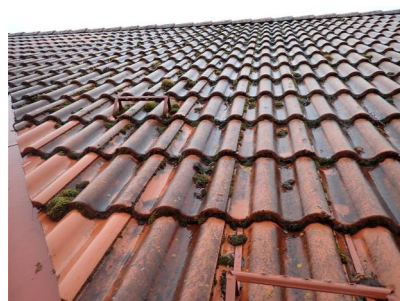
Mindre med mosspåväxt finns på takpannor.

För att öka livslängden på taket rekommenderas att mossan tas bort från takpannorna.

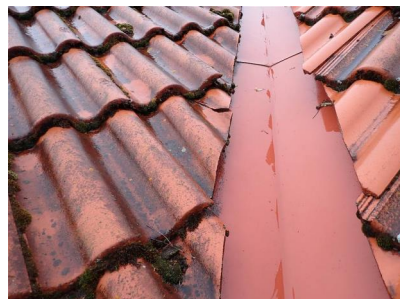
En takpanna är sprucken vid vinkelrännor på taket.

Detta medför att takpannorna kan ändra läge, vilket i sin tur kan leda till att regnvatten kan rinna in i takkonstruktionen och orsaka mikrobiella skador (angrepp av mikroorganismer) i takbrädor och takstolar.

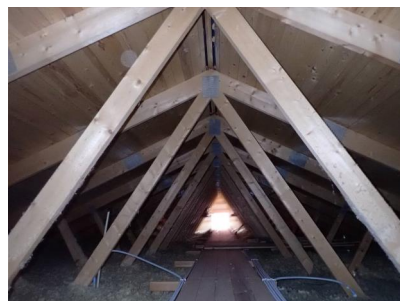
Vid kontroll av vinden uppmättes fuktvärden under kritisk fuktnivå för mikrobiell tillväxt och en normal lukt upplevdes. Fuktkvoten i underlagstak/takbjälkar uppmättes vid besiktningstillfället till ca 9 %. Detta värde varierar dock under året beroende på årstid och utomhusklimat.

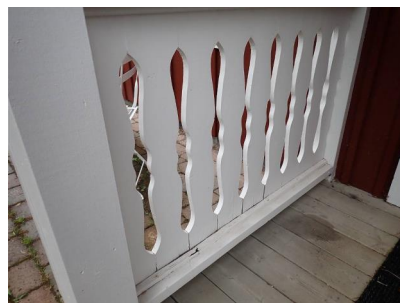
Räcke på brokvisten har mindre rötskador i nederkant.

Mindre rötskador finns i räcke.

Underhåll rekommenderas.

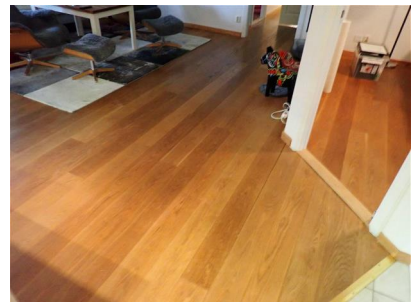
Allmänt har parkettgolv gått isär i skarvar.

Bedöms inte ha några bakomvarande skador.

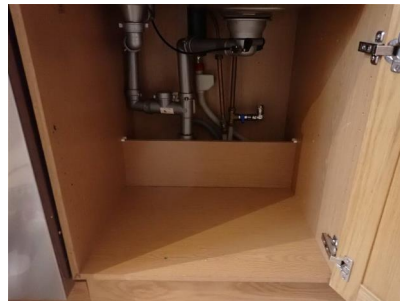
Fuktskydd saknas i diskbänksskåp.

Utan fuktskydd är det svårt att upptäcka läckage från rörledningar. Vatten kan då tränga in i omkringliggande konstruktioner och orsaka fuktskador.

För att upptäcka eventuella läckage, installera ett fuktskydd.

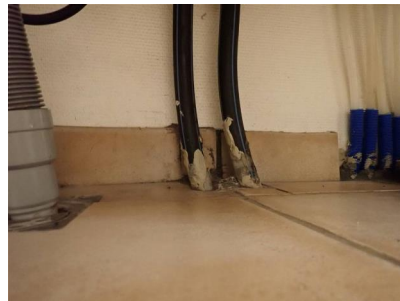
Rör genomföring finns i golv.

Rör genomföringar i golvet medför en ökad risk för att vatten tränger ner i omringliggande konstruktioner och orsakar fuktskador. Vid uppbyggnaden av utrymmet var detta tillåtet och utförandet anses därför vara fackmässigt utfört. I dagens branschregler är detta inte längre tillåtet.

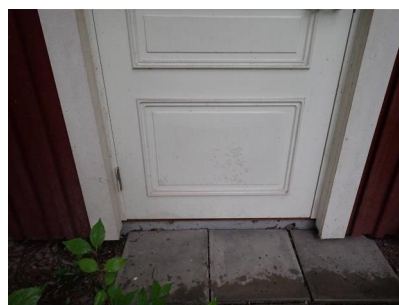
Tröskelbleck saknas under dörrar.

Avsaknad av tröskelbleck medför att det finns risk för att vatten kan rinna in och orsaka fuktskador på tröskel och/eller i kringliggande vägg och bjälklag.

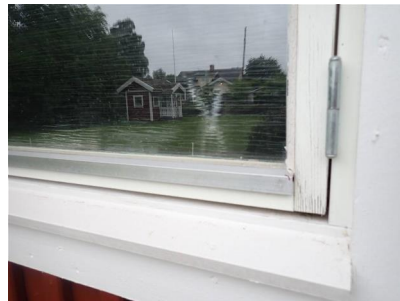
Mindre torrsprickor finns på ett fönster.

Bedöms inte ha lett till bakomliggande skador.

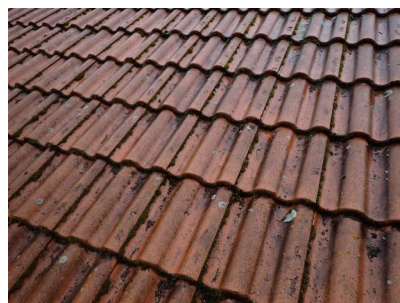
Mindre med mosspåväxt finns på takpannor.

För att öka livslängden på taket rekommenderas att mossan tas bort från takpannorna.

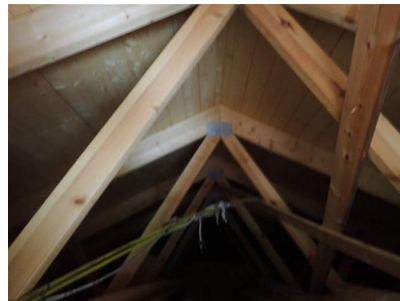
Vid kontroll av vinden uppmättes fuktvärden under kritisk fuktnivå för mikrobiell tillväxt och en normal lukt upplevdes. Fuktkvoten i underlagstak/takbjälkar uppmättes vid besiktningstillfället till ca 9 %. Detta värde varierar dock under året beroende på årstid och utomhusklimat.

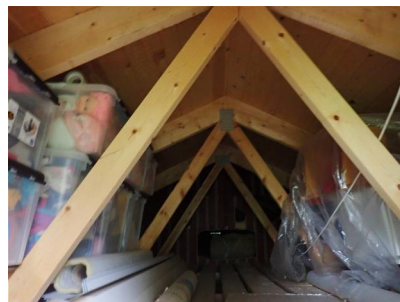
Vid kontroll av vinden uppmättes fuktvärden under kritisk fuktnivå för mikrobiell tillväxt och en normal lukt upplevdes. Fuktkvoten i underlagstak/takbjälkar uppmättes vid besiktningstillfället till ca 9 %. Detta värde varierar dock under året beroende på årstid och utomhusklimat.

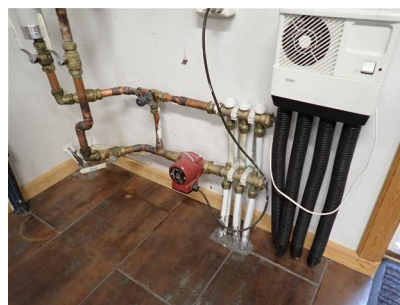
Skydd/låda saknas för golvvärmefördelaren.

När skydd/låda och tät botten saknas för golvvärmefördelningen finns risk för klämskador på golvvärmeledning som i sin tur leda till smygläckage med fuktskador som följd.

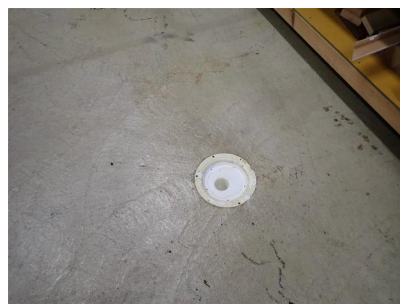
Golvbrunn finns utan tätskikt.

I ett pannrum med golvbrunn bör man ha ett tätskikt på golvet, och det bör även finnas ett uppvik av tätskiktet på väggarna, normalt minst 100 mm, för att förhindra fuktskador.

Detta gäller särskilt om utrymmet kan utsättas för vattenspolning, vattenspill eller utläckande vatten.
