# Besiktningsprotokoll

Anticimex Försäkringsbesiktning i samarbete med Fastighetsbyrån

| Fastighetsadress:<br>Högmoravägen 100 | |

| Besiktningsdatum:<br>2025-07-01 | Protokollnummer:<br>69089709 |

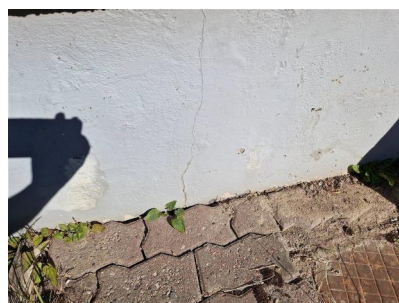
Sprickor finns i sockel.

Detta kan leda till fukt- och frysskador i konstruktionen.

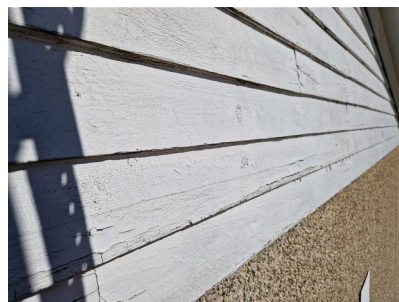
Fasadpanelen på gavel är i behov av målning/underhåll.

Fasadbeklädnad och träkonstruktioner där målningsbehov finns riskerar att få fukt- och rötskador på grund av sämre vattenavvisande förmåga. För att öka livslängden på fasadbeklädnaden rekommenderas målning och underhåll.

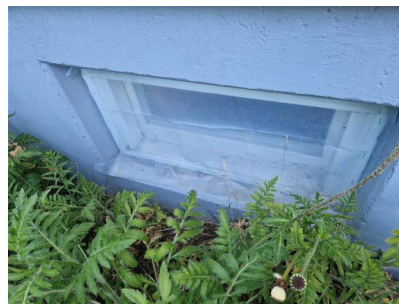
Fönsterbleck saknas på källarfönster.  
Källarfönster har målning/underhållsbehov.

Avsaknad av fönsterbleck medför en ökad risk för att vatten kan rinna in och orsaka fuktrelaterade skador i omkringliggande konstruktioner.  
Målning rekommenderas.

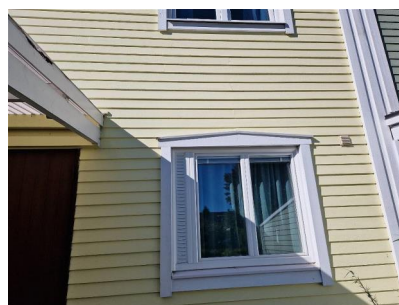
Överbleck saknas ovan fönster.

Avsaknad av bleck ovanför fönster medför en ökad risk för att vatten kan rinna in och orsaka fuktrelaterade skador i omkringliggande konstruktioner.

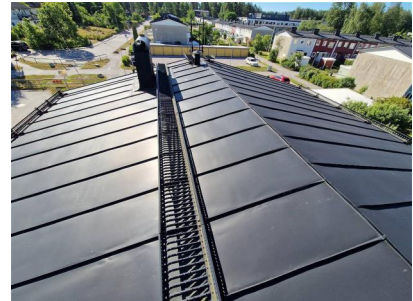
Taket är besiktigt från landgång.

Inget att notera.

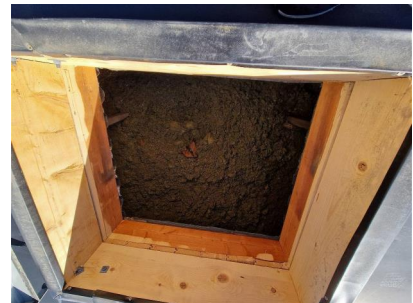
Vindsutrymmet saknar landgångar.

Vindsutrymmet kunde inte besiktas eftersom landgångar saknas.
