# Besiktningsprotokoll

Anticimex Försäkringsbesiktning i samarbete med Fastighetsbyrån

| Fastighetsadress:<br>Ålbergavägen 32 | |

| Besiktningsdatum:<br>2025-06-30 | Protokollnummer:<br>69102089 |

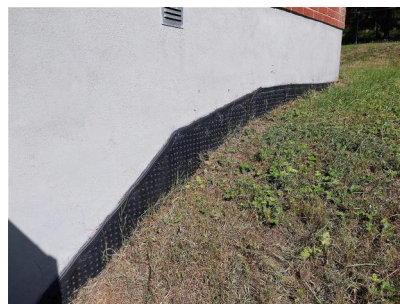
Utvändigt fuktskydd ligger delvis oskyddat ovan mark.

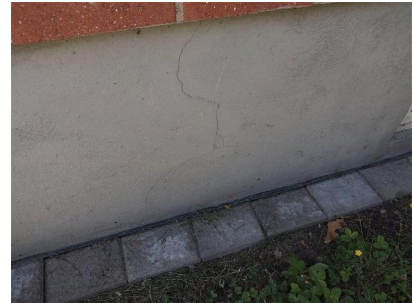
Sprickor finns i sockel.

Dessa bedöms inte ha lett till bakomliggande skador.

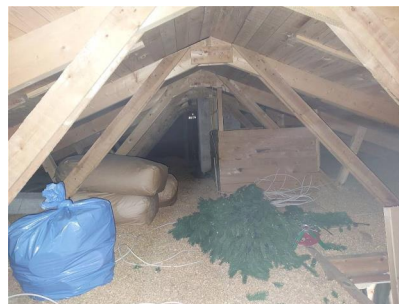
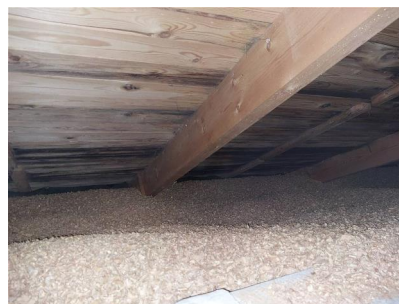
Vid kontroll av vinden har fuktvärden under kritisk fuktnivå för mikrobiell tillväxt uppmätts, dock finns mikrobiell påväxt/missfärgningar på underlagstak.

Den upptäckta mikrobiella påväxten på underlagstaket är ett tecken på att vinden har tillförts eller tillförs fukt inifrån bostaden. Observera att besiktning av bostadens ventilationssystem inte har ingått i uppdraget.

Risk för mikrobiell tillväxt föreligger om den relativa fuktigheten (RF) i den omgivande luften är över 75 % vilket i furuvirke motsvarar en fuktkvot (FK) på 17 %. Fuktkvoten i underlagstak/takbjälkar uppmättes till 8%.

För att komma tillrätta med detta kan fukttillförseln inifrån bostaden behöva minskas. Det kan göras genom att ventilationen i bostaden förbättras samt att eventuella otätheter i vindsbjälklaget (tak-/väggvinklar, taklucka med mera) tätas. Läs Anticimex faktablad om oppvärmda vindsutrymmen för tips och råd.

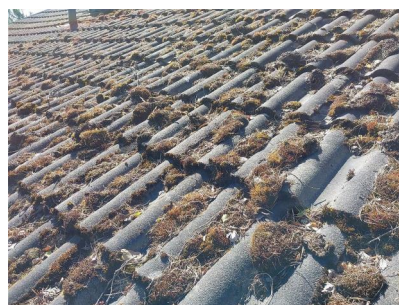
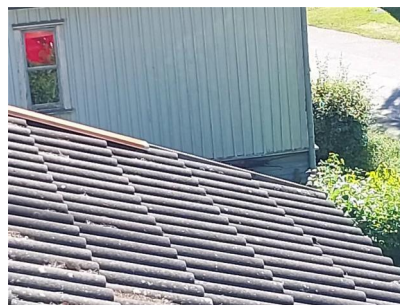
Mosspåväxt finns på takpannor, vattplåt saknas lokalt. Behov av målning/underhåll förekommer av takfot och vindskivor.

Detta medför en ökad risk för att vatten tränger ner i omkringliggande konstruktioner och orsakar fuktskador.

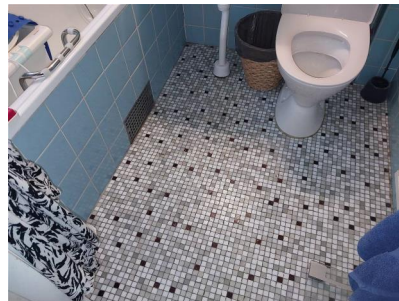
Våtutrymmet har äldre yt-/tätskikt med bland annat gjutjärnsbrunn, fönster olämpligt placerat, sprickor förekommer i kakel.

Utrymmet är äldre och har passerat tiden för sin tekniska livslängd.

Renovering av utrymmet rekommenderas. Kontakta en behörig våtrumsentreprenör för en renovering. I samband med renoveringen bör omkringliggande konstruktioner kontrolleras för att upptäcka eventuella följdskador.

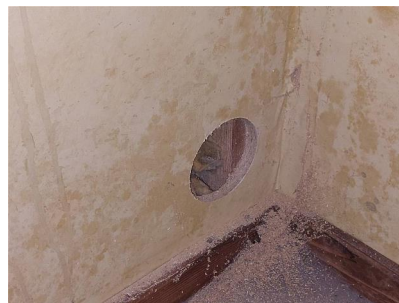
Vid kontroll av konstruktion uppmättes fuktvärden över kritisk nivå för mikrobiell tillväxt och mikrobiell lukt upplevdes.

Källargrundmurar med påreglade isolerade ytterväggar. Denna konstruktion får ofta skador på grund av naturlig fuktvandring.

Risk för mikrobiell tillväxt föreligger om den relativa fuktigheten (RF) i den omgivande luften är över 75 % vilket i furuvirke motsvarar en fuktkvot (FK) på 17 %. Fuktkvoten uppmättes till 18%.

Ett provborrhål togs upp i väggen som består av träfiberskiva, mellanliggande isolering samt regler mot betongvägg.

Vi rekommenderar en fördjupad undersökning för att bedöma orsak och omfattning.
