**Fastighetsuppgifter**

Tjusta 2:16

Aske kvarnväg 3

## Bilaga 1 för kontroll av valda konstruktioner

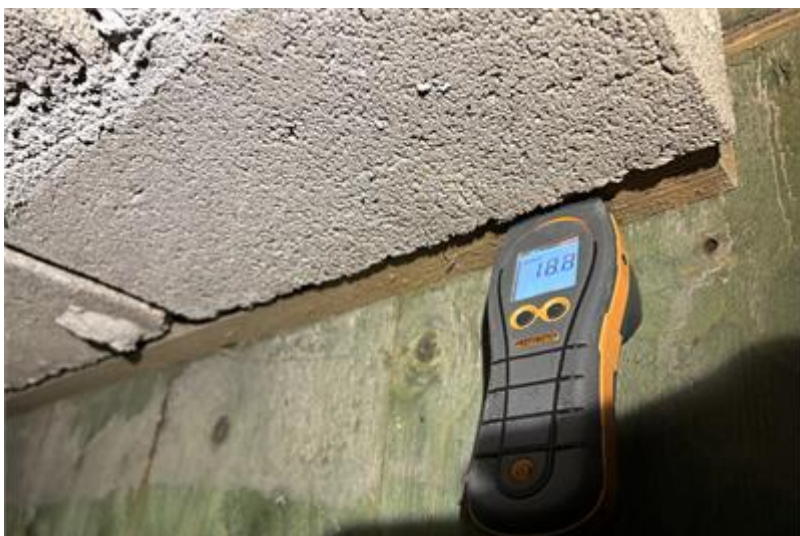
| Besiktningsresultat | | | | | |
|---|---|---|---|---|---|
| Krypgrund | | | X | | Förhöjd fuktighet förekommer i blindbottens undersida, se kommentar/riskanalys. |

Fuktmätning utfördes i blindbotten och i syllar på grundmurar.

Fuktkvoten uppmättes till ca. 19% FK vilket överstiger gränsvärdet.

Det kritiska gränsvärdet för mikrobiell tillväxt brukar anges till ca 15-17% fuktkvot (FK).

Fuktkvoten överstiger gränsvärdet. Åtgärdsbehov anses föreligga.

Notera att stickprovsmässig undersökning är utförd samt att mätvärden normalt sett kan variera över årstiderna. För att säkert fastställa konstruktionens kondition och fuktstatus måste en mer omfattande undersökning utföras.
