# Besiktningsprotokoll

Anticimex Försäkringsbesiktning i samarbete med Fastighetsbyrån

| Fastighetsadress:<br>Gruvbergsvägen 19 | |

| Besiktningsdatum:<br>2025-07-01 | Protokollnummer:<br>69095955 |

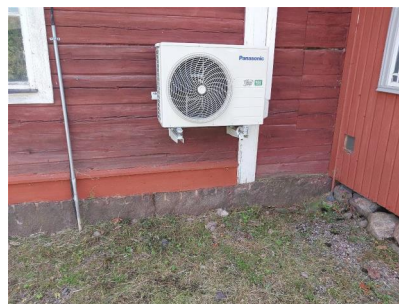
#### Utvändigt / Sockel

Kondensvatten från luftvärmepumpens utedel leds inte bort från husgrunden.

Detta medför ökad risk för att vatten tränger in i anslutande konstruktioner, vilket i sin tur kan leda till fuktrelaterade skador. Observera att besiktning av byggnadens värmesystem eller värmepumpen inte har ingått i uppdraget.

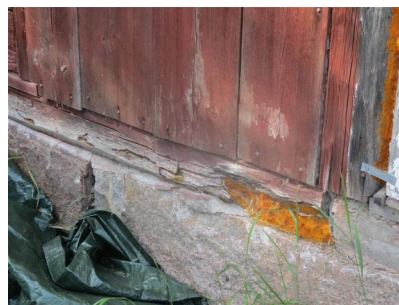
#### Utvändigt / Fasad

Fasaden är i behov av målning/underhåll. det förekommer även mindre gamla rötskador.

För att öka livslängden på fasadbeklädnaden rekommenderas målning och underhåll.

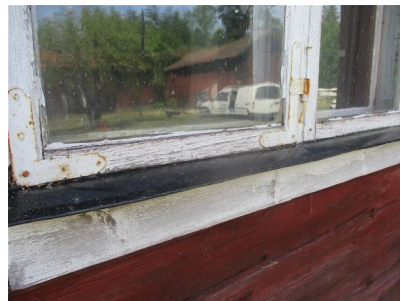
### Utvändigt / Fönster

Många fönster är i behov av målning/underhåll samt att det saknas underbleck

Fönsterbågar och fönsterkarmar där målningsbehov finns riskerar att få fukt- och rötskador på grund av sämre vattenavvisande förmåga.

För att öka livslängden på fönster rekommenderas målning och underhåll.

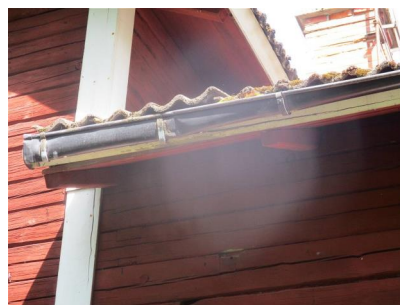
### Utvändigt / Hängrännor / Stuprör

En hängränna lutar fel på baksidan.

När hängrännor har en felaktig lutning (bakfall) finns risk att regnvatten svämmar över vilket i sin tur kan leda till fuktskador på fasad och sockel.

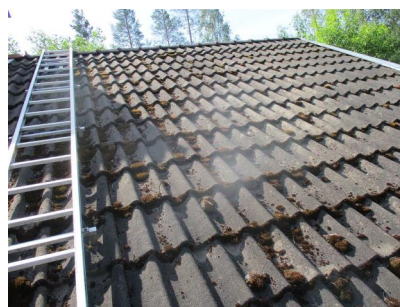
### Utvändigt / Tak

Yttertaket är äldre där underlagstaket består av spåner.

Takpannor, plåtdetaljer och underlagstak har enligt vår bedömning en begränsad livslängd. Eftersom husets taktäckning är äldre har det ett minskat motstånd mot vatteninträngning. Detta i sin tur kan leda till fuktskador på träläkt och vidare ner i underliggande konstruktioner.

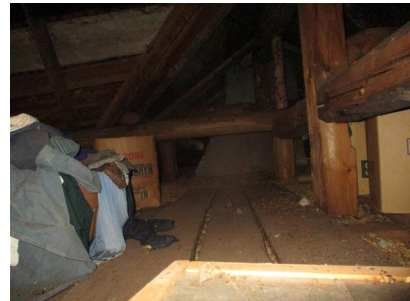
### Utvändigt / Vind

Vid kontroll av vinden uppmättes fuktvärden under kritisk fuktnivå för mikrobiell tillväxt och en normal lukt upplevdes. Fuktkvoten i underlagstak/takbjälkar uppmättes till under 8 %.

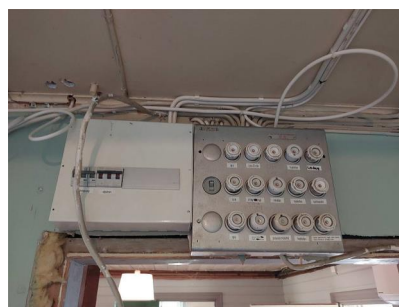
### Entréplan / Pannrum

Jordfelsbrytare finns ej.

Det finns inget krav att hus byggda före år 2000 ska ha jordfelsbrytare.  
Jordfelsbrytaren minskar dock risken för personskador och brand  
orsakade av elanläggningen.

Kontakta en elektriker för kontroll och åtgärd.

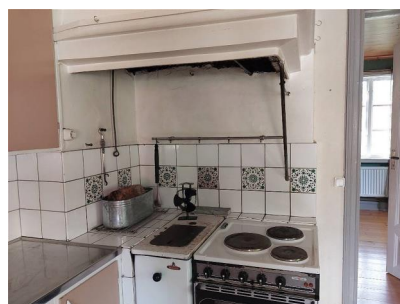
### Entréplan / Kök

Köksfläkt saknas.

Avsaknad av köksfläkt kan medföra att luftfuktigheten i utrymmet kan bli för hög vid tex matlagning. Detta i sin tur kan resultera i fuktskador i angränsande konstruktioner.

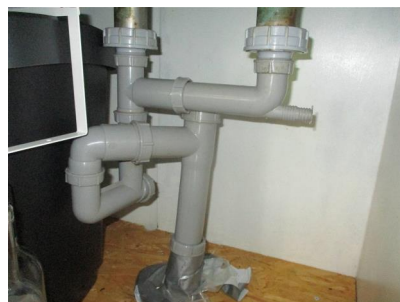
Fuktskydd saknas i diskbänksskåp och under kyl/frys

För att upptäcka eventuella läckage, installera ett fuktskydd.

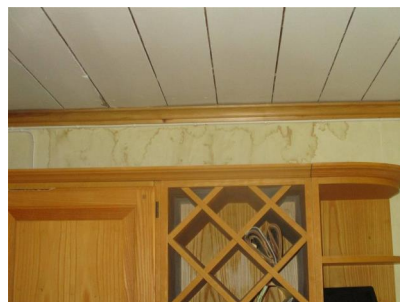
Väggen har torra fuktfläckar.

Dessa fanns redan när nuvarande ägare köpte huset och har inte ändrat sig sedan dess.

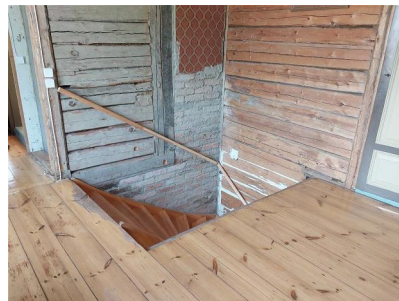
### Övre plan / Hall

Trappräcke saknas.

Avsaknad av trappräcke medför en ökad risk för personskador på grund av fall.

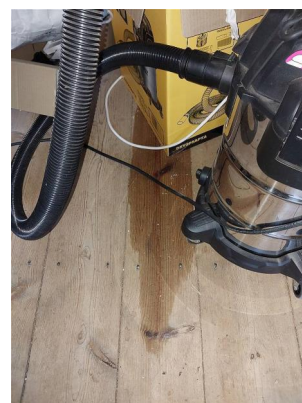
### Övre plan / Sovrum/Allrum

Det finns missfärgningar på golvet.

Detta bedöms endast som en kosmetisk brist.

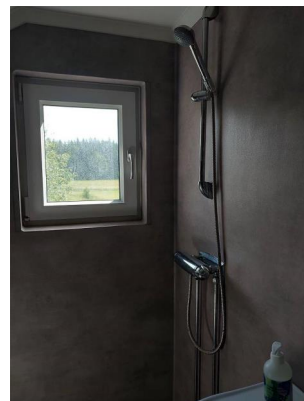
### Övre plan / Dusch/Toalett

Duschen är placerad nära ett fönster.

Duschens placering i våtutrymmet utgör en risk för fuktskador i fönster- och väggkonstruktionen.

För att minska risken för fuktskador på fönster och väggkonstruktion rekommenderas att man skyddar fönstret mot vattenbegjutning.

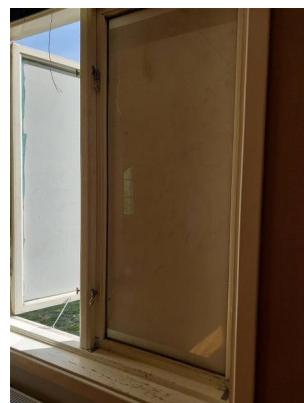
### Övre plan / Sovrum 2

Fönsterna saknar ytterglas.
