# Besiktningsprotokoll

Anticimex Försäkringsbesiktning i samarbete med Fastighetsbyrån

| Fastighetsadress:<br>Annestorpsvägen 15 | |

| Besiktningsdatum:<br>2025-06-30 | Protokollnummer:<br>69103542 |

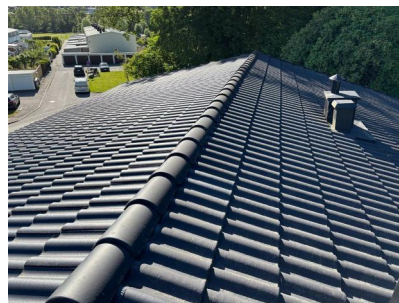
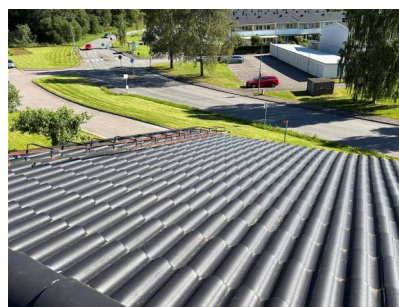
Inget att notera.

Taket besiktigat från takstege samt från stege lutad mot hängränna.

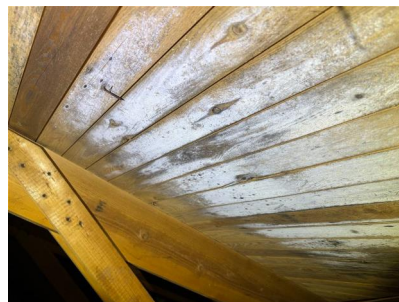
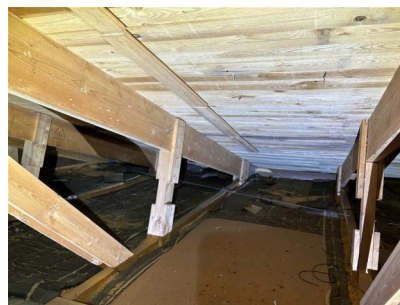
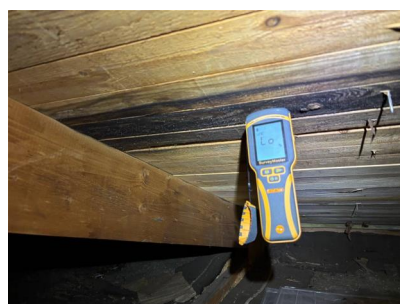
Mikrobiell påväxt finns på underlagstaket. (Framst ovan bad och kök).

Detta kan vara ett tecken på att vinden tillförs fukt inifrån bostaden. Observera att besiktning av bostadens ventilationssystem inte har ingått i uppdraget.

Underlagstaket har fuktfläckar.

Fuktfläckar kan bero på olika saker, och kan vara ett tecken på en tidigare eller ett pågående läckage. (Troligtvis från innan takomläggningen).

Vid fuktindikering påvisades inga förhöjda värden

För att komma tillrätta med detta kan fuktillförseln inifrån bostaden behöva minskas. Det kan göras genom att ventilationen i bostaden förbättras samt att eventuella otätheter i vindsbjälklaget (tak-/väggvinklar, taklucka med mera) tätas. Läs Anticimex faktablad om ouppvärmda vindsutrymmen för tips och råd.

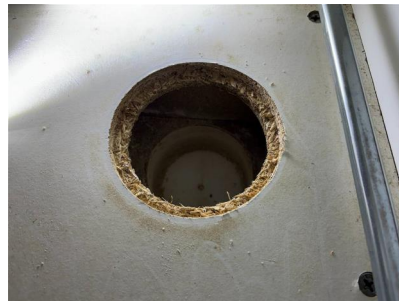
Vid kontroll av konstruktion mättes inga fuktvärden då husets inte har några påreglade grundmurar och inga organiska material som ligger mot bottenplattan. Normal lukt upplevdes i konstruktionen vid håltagning i golv.

Ett borrhål togs upp i sovrum 1. I undersidan av garderoben under nedersta lådan.

Grundläggningen består av en betongplatta på mark utan underliggande isolering med ett flytande golv. Bestående av ytskikt, golvgips, golvspånskiva och cellplastisolering i entréhall och två sovrum. Övriga rum har betonggolv. Grundmurar av putsad målad betongsten samt ett bjälklag av betong.

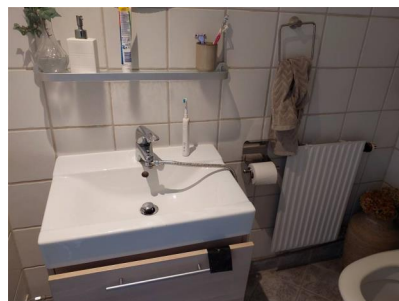
Utrymmet är äldre fuktekniskt  
Vid framtida renovering bör nu rådande branschregler för utrymmet beaktas.

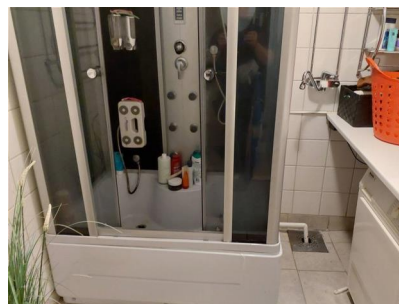
Utrymmet är äldre fukttekniskt (enligt dagens branschregler)  
Samt att golvbrunnen är inte utbytt i samband med renovering.

Gjutjärnsbrunnen bör bytas ut vid en framtida renovering då risk finns att brunnen och dess anslutningar rostar sönder med avvikande lukter som följd.

Byggentreprenör kan med fördel kontaktas för bedömning av omfattning och prisuppgift för ovan rekommenderade åtgärder.

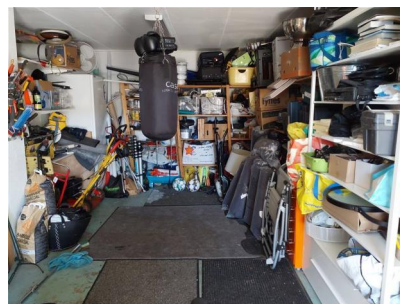
Äldre gjutjärnsbrunn.

Det finns risk att dessa golvbrunnar och dess anslutningar rostar sönder med avvikande lukter som följd. Byt golvbrunnar och kontrollera anslutningar vid renovering.

Delar av garagets väggar har inte kunnat besiktigas, då väggarna är belamrade med prylar

Gjutjärnsbrunnen bör bytas ut vid en framtida renovering då risk finns att den rostar sönder.

Byggentreprenör kan med fördel kontaktas för bedömning av omfattning och prisuppgift för ovan rekommenderade åtgärder.

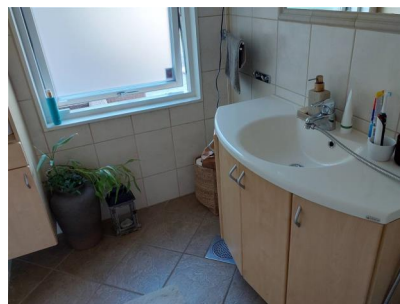
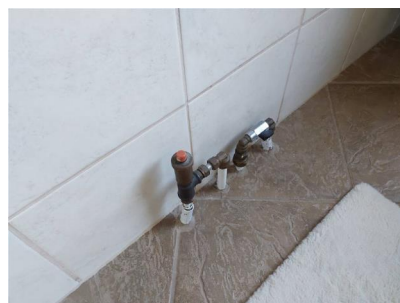
Golvbrunnen är inte utbytt i samband med renovering.

Risk finns att det nya tätskiktet inte har kunnat anslutas till golvbrunnen på ett riktigt sätt, vilket kan leda till fuktskador i omkringliggande konstruktioner.

Rörgenomföringar i golvet medför en ökad risk för att vatten tränger ner i omkringliggande konstruktioner och orsakar fuktskador. Vid uppbyggnaden av utrymmet var detta tillåtet och utförandet anses därför vara fackmässigt utfört. I dagens branschregler är detta inte längre tillåtet.
