# Besiktningsprotokoll

Anticimex Försäkringsbesiktning i samarbete med Fastighetsbyrån

| Fastighetsadress:<br>Sandfället 105 | |

| Besiktningsdatum:<br>2025-07-02 | Protokollnummer:<br>69095971 |

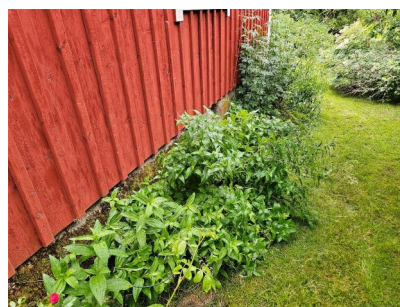
Växter finns i anslutning till byggnaden.

När det finns rabatter och växter nära byggnaden finns risk att fukt stannar kvar i väggarna. Detta kan i sin tur orsaka invändiga fuktskador. Växternas rötter kan också skada grundmuren och sätta dräneringsledningen ur funktion.

Området närmast huset rekommenderas att vara fritt från växtlighet.

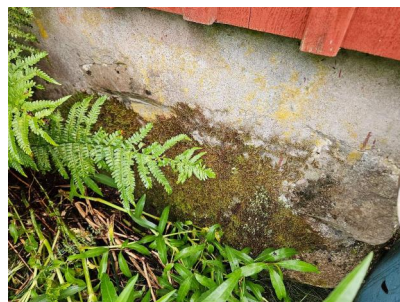
Riklig mosspåväxt och sprickor finns i sockel.

Detta kan leda till fukt- och frysskador i konstruktionen.

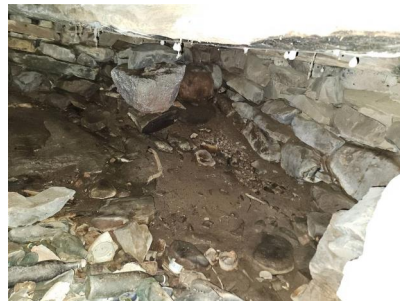
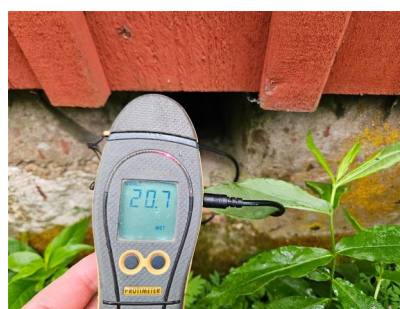
Då torpar/krypgrund saknar inspektionslucka har en mindre kontroll utförts via ventiler i grundmur, okulärt med hjälp av kamera.

Riklig med fukt/kondens och rötskador noterades.

Organiskt material ligger på markytan.

Mark av berg i dagen lutar mot huset och grundkonstruktion.

Förhöjd fuktkvot uppmättes både i torpar- och plintgrunden.

Tillväxt av mikroorganismer kan ske vid en relativ luftfuktighet (RF) om 75 % vilket motsvarar fuktkvoten (FK) 17 % i trämaterial.

FK uppmättes till 20 % i plintgrund och till 21 % i torpargrunden längs golvbjälklag.

Bjälklaget behöver öppnas för kontroll av orsak och omfattning gällande den fuktproblematik och de skador som finns i husets grundkonstruktion.

En lämplig position för inspektionslucka torpargrund skulle vara nordöstra gavlarna sockel. Rekommenderas att kontakta fackman om detta ska utföras.

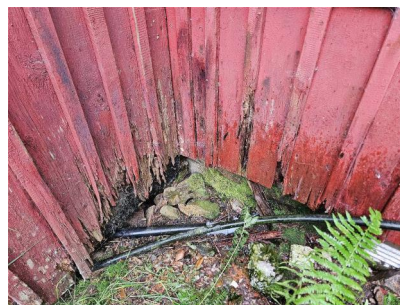
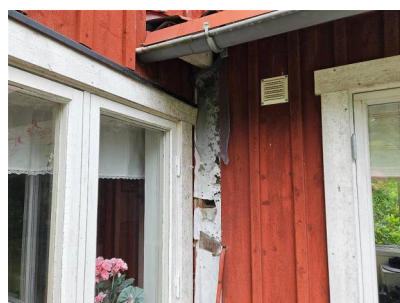
Rötskador finns i fasadpanel och i bakomliggande konstruktioner samt i vattbrädor vid fönster.

Vid ett husknut och ett innerhörn saknas brädpanel.

Omfattningen av skadorna kan avgöras först vid friläggning, rekommenderas att fackman/snickare kontaktas.

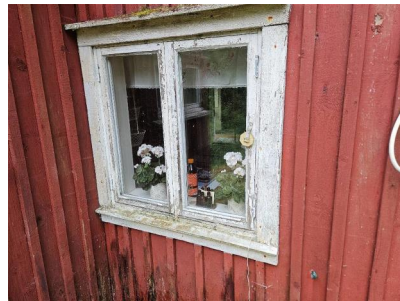
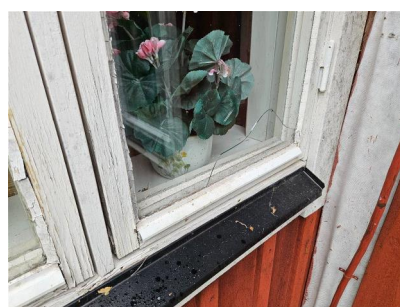
Träkonstruktioner fönster/dörrar har ett generellt underhållsbehov, rötskador och otätheter förekommer.

Sprucket yttre fönster glas noterades.

Rekommenderas att fackman/fönster/snickare kontaktas för kontroll av omfattning av skadorna samt eventuella bakomliggande följskador.

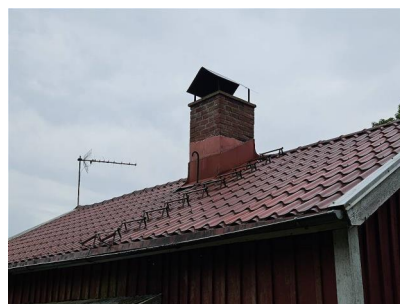
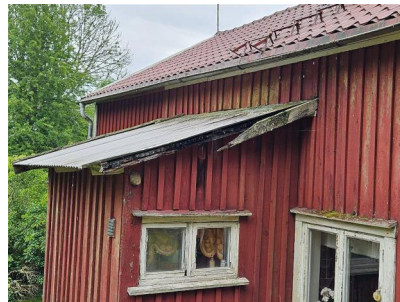
Fukt/rötskador finns i den vidbyggda husdelens tak.

Nocktätning saknas.

Plåttäckningen runt skorstenen sluter inte tätt.

Läckageanvisningar noterades invändigt i huset.

Rekommenderas att fackman/tak/snickare kontaktas för kontroll av orsak och omfattning samt säkerställande av takets täthet och åtgärd av eventuella följskador.

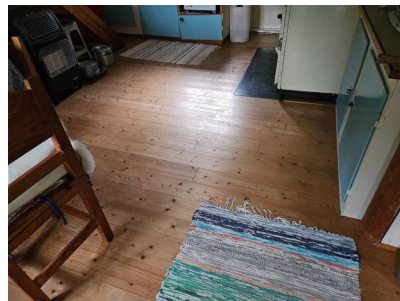
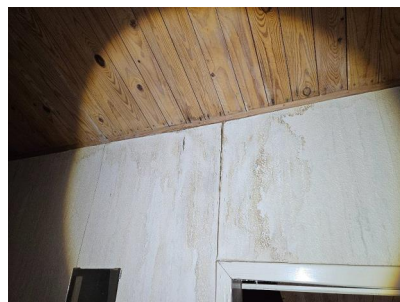
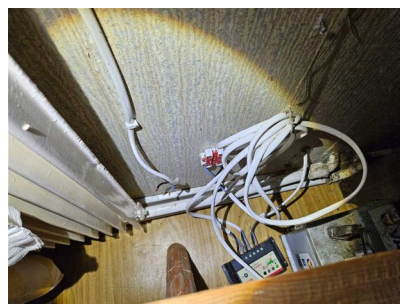
Golvbjälklaget lutar påtagligt på flera ställen.

El- och VVS-system är inte fungerande i nuläget.

Avvikande lukt av mikrobiell karaktär noterades vid inträde i huset.

Fuktfläckar/läckageanvisningar förekommer på ett flertal ställen. Större friläggning av konstruktionen behövs för att avgöra orsak och omfattning gällande de ojämna bjälklagen och den avvikande lukt som förekommer samt om det finns några följdskador orsakade av läckage.

I övrigt behöver behörig elektriker och VVS-tekniker anlitas för bedömning av åtgärdsbehovets omfattning gällande dessa respektive system
