# Besiktningsprotokoll

Anticimex Försäkringsbesiktning i samarbete med Fastighetsbyrån

| Fastighetsadress:<br>Kyrkogatan 6 | |

| Besiktningsdatum:<br>2025-06-30 | Protokollnummer:<br>69097909 |

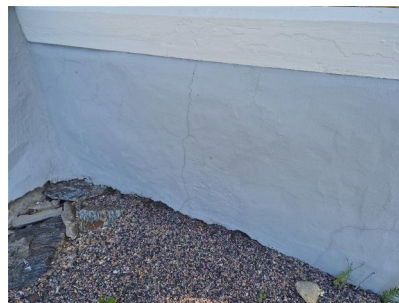
#### Utvändigt / Sockel

Sprickor finns i sockel.

Dessa bedöms inte ha lett till bakomliggande skador.

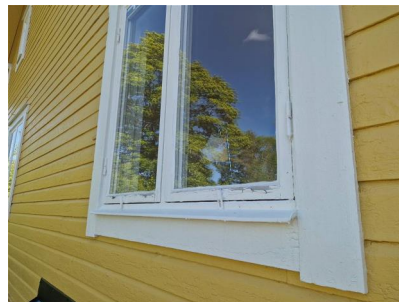
#### Utvändigt / Fönster

Fönster är i behov av målning/underhåll.  
- Enstaka fönsterglas trasigt.

Fönsterbågar och fönsterkarmar där målningsbehov finns riskerar att få fukt- och rötskador på grund av sämre vattenavvisande förmåga.

För att öka livslängden på fönster rekommenderas målning och underhåll.

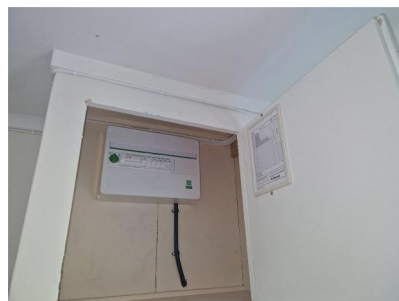
### Övre plan / Allrum

El-centralen har jordfelsbrytare.

Jordfelsbrytare finns installerad vid elcentralen.

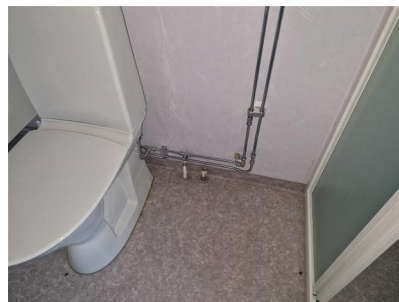
### Övre plan / Badrum/Wc samt dusch

Rör genomföring finns i golv.  
- Golvfall mot golvbrunnen bristfällig.

Rör genomföringar i golvet medför en ökad risk för att vatten tränger ner i omkringliggande konstruktioner och orsakar fuktskador.

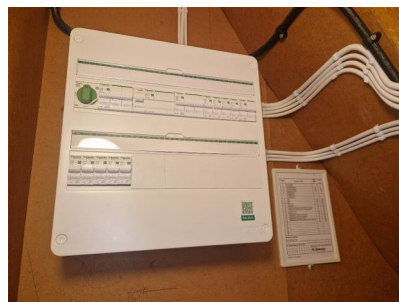
### Källarplan / Trappa

El-centralen har jordfelsbrytare.

Jordfelsbrytare finns installerad vid elcentralen.

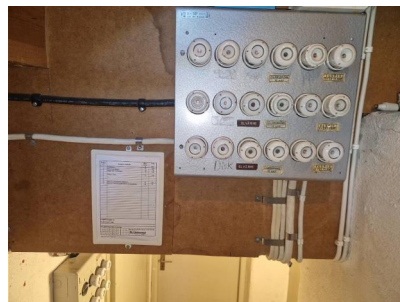
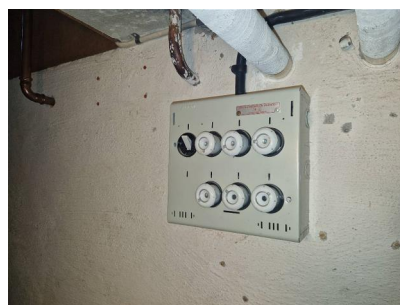
Jordfelsbrytare finns ej.

Det finns inget krav att hus byggda före år 2000 ska ha jordfelsbrytare. Jordfelsbrytaren minskar dock risken för personskador och brand orsakade av elanläggningen.

Kontakta en elektriker för kontroll och åtgärd.
