**Fastighetsuppgifter**

Fastighetsbeteckning  
Brättingstorp 3:145  
Adress  
Granbacken 6  
51158 Kinna

| Uppdragsnummer | B5461 |
| Besiktningsdatum | 2025-07-02 |

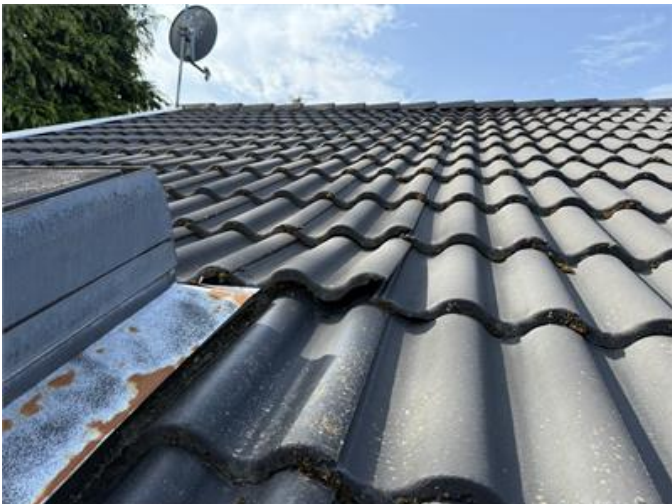
| Besiktningsresultat | | | | | |
|---|---|---|---|---|---|
| Yttertak: | | X | | | Underlagstak av träfiberskiva, vilket är relativt normalt för konstruktionstypen. Takets insida bör regelbundet kontrolleras. Takpanna vid fläkt/ventilation ligger ur läge och det förekommer otätheter, otätheter förekommer även mellan plåthuvor och takpannor, se kommentar/riskanalys. |

Takpanna ur läge

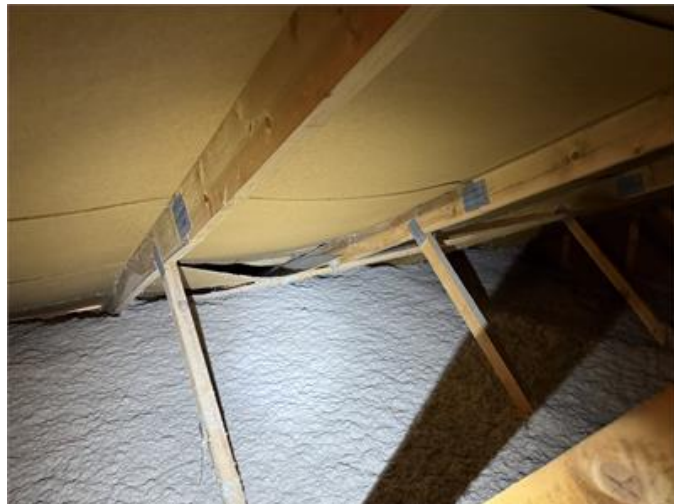
| Besiktningsresultat | | | | | |
|---|---|---|---|---|---|
| Vind: | | X | | | Träfiberskiva har delvis lossnat/hänger, kontakta fackman för åtgärd. Vindsutrymmet är besiktigt från landgång där sådan finns. |

Träfiberskiva på vind som har lossnat

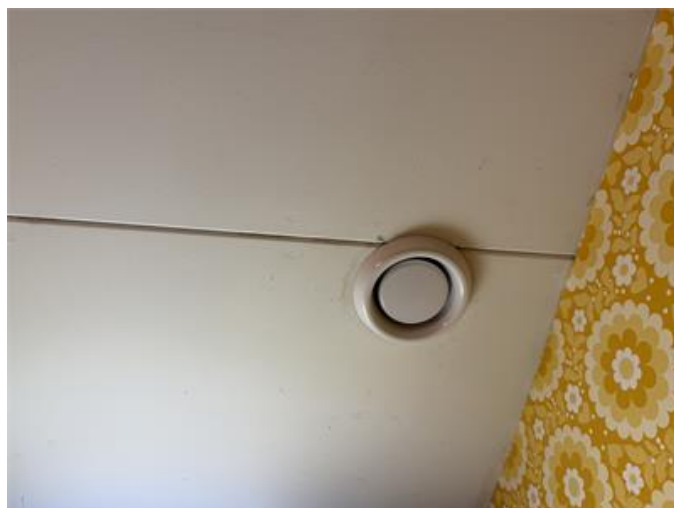
| Besiktningsresultat | | | | | |
|---|---|---|---|---|---|
| Tvättstuga: | | X | | | Äldre våtutrymme, i anslutning till ventilation i tak noterades missfärgning/fuktfäckar (torrt vid besiktningsstillfället), se kommentar/riskanalys. |

I tvättstugan noterades även missfärgning/fuktfläckar i tak invid ventilation, detta var torrt vid indikering. Det rekommenderas att dessa hålls under uppsikt och ökar fuktfläckarna i storlek eller annan förändring sker bör kontakt tas med en fackman för erforderliga åtgärder.

Missfärgning/fuktfläck i tak invid ventilation i tvättstuga
