# Besiktningsprotokoll

Anticimex Försäkringsbesiktning i samarbete med Fastighetsbyrån

| Fastighetsbeteckning:<br>Morup 2:13 | |

| Besiktningsdatum:<br>2025-06-27 | Protokollnummer:<br>69064379 |

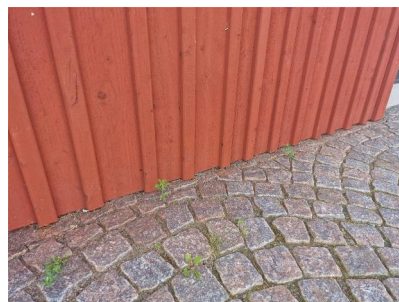
Fasaden vid garaget slutar nära marken.

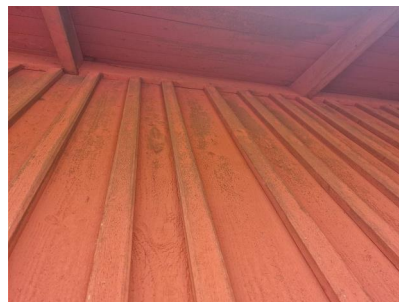
Algpåväxt förekommer på fasaden och i takutsprången.

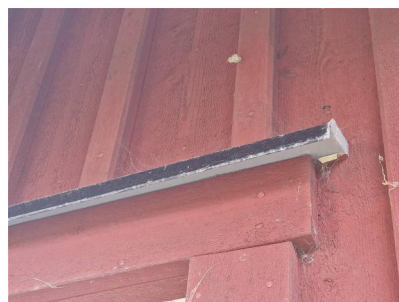
Begynnande rostskador finns på överblecken.

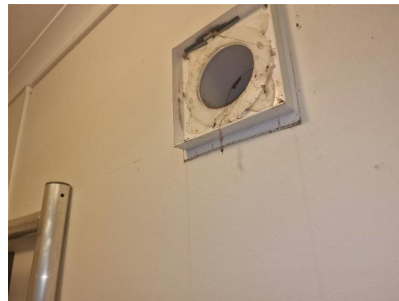
Rinnmärken finns på väggen vid tilluftsventil.

Inga förhöjda fuktindikationer påvisades på missfärgningarna.

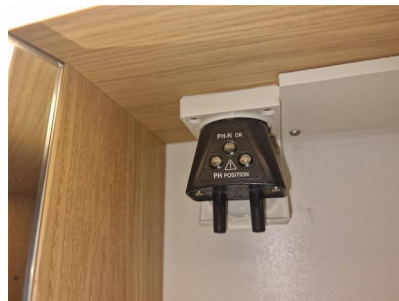
Ström finns inte till uttag i badrumsskåpet.

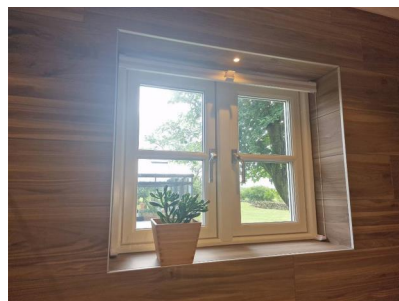
Fönster är olämpligt placerat.

Fönstrets placering i våtutrymmet utgör en risk för fuktskador i fönster- och väggkonstruktionen.

För att minska risken för fuktskador på fönster och väggkonstruktion rekommenderas att man skyddar fönstret mot vattenbegjutning.
