# Besiktningsprotokoll

Anticimex Försäkringsbesiktning i samarbete med Fastighetsbyrån

| Fastighetsadress:<br>Flensvägen 12 | |

| Besiktningsdatum:<br>2025-06-30 | Protokollnummer:<br>69102879 |

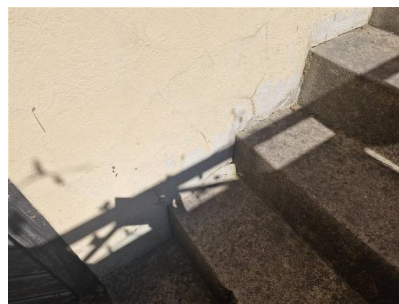
Trappan är motgjuten mot huset och sprickor samt putssläpp förekommer.

Eftersom trappan är motgjuten mot huset finns risk att vatten tränger in i anslutande konstruktioner vilket i sin tur kan leda till fuktrelaterade skador.

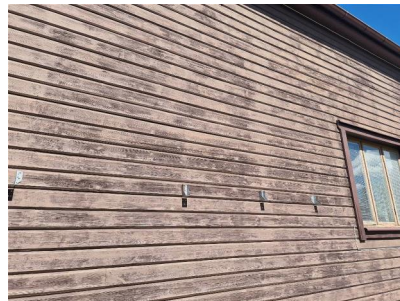
Fasadpanelen är i behov av målning/underhåll.

Fasadbeklädnad och träkonstruktioner där målningsbehov finns riskerar att få fukt- och rötskador på grund av sämre vattenavvisande förmåga. För att öka livslängden på fasadbeklädnaden rekommenderas målning och underhåll.

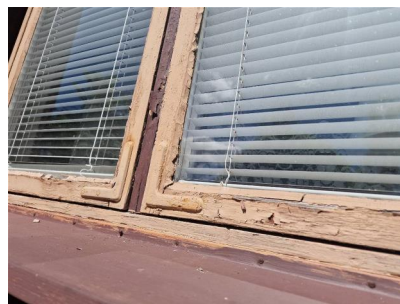
Fönster är i behov av målning/underhåll.  
Även trasiga fönsterglas noterades.

Fönsterbågar och fönsterkarmar där målningsbehov finns riskerar att få fukt- och rötskador på grund av sämre vattenavvisande förmåga.

För att öka livslängden på fönster rekommenderas målning och underhåll.

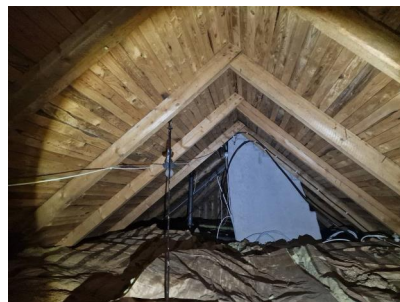
Vindsutrymmet saknar landgångar.

Vindsutrymmet kunde inte besiktas i sin helhet eftersom landgångar saknas.

Fuktkvoten i underlagstak/takbjälkar uppmättes till 9%.

Risk för mikrobiell tillväxt föreligger om den relativa fuktigheten (RF) i den omgivande luften är över 75 % vilket i furuvirke motsvarar en fuktkvot (FK) på 17 %.

Vi rekommenderar en kompletterande besiktning när landgång monterats.

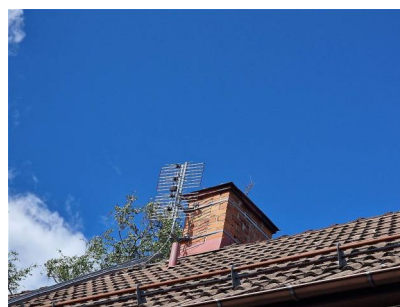
Skorstenen saknar väderskydd.

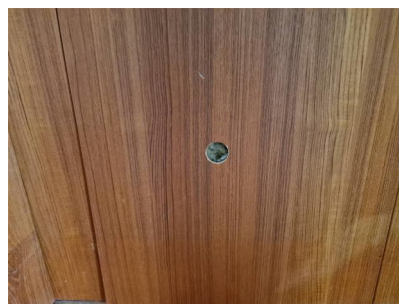
Skyddslock saknas på kopplingsdosa.

Montera skyddslock.

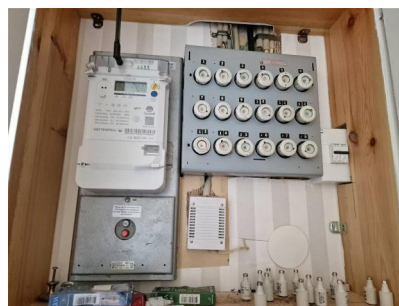
Jordfelsbrytare och gruppförteckning finns ej.

Det finns inget krav att hus byggda före år 2000 ska ha jordfelsbrytare. Jordfelsbrytaren minskar dock risken för personskador och brand orsakade av elanläggningen.

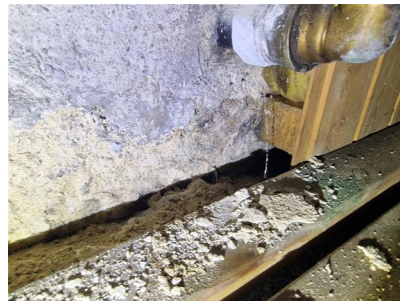
Vid kontroll av konstruktion uppmättes fuktvärden över kritisk nivå för mikrobiell tillväxt och mikrobiell lukt upplevdes.

Källargrundmurar med påreglade isolerade ytterväggar. Denna konstruktion får ofta skador på grund av naturlig fuktvandring. Fuktkvoten uppmättes till 23 % i en träregel.

Det finns risk för mikrobiell tillväxt om den relativa fuktigheten (RF) i den omgivande luften är över 75 %. I furuvirke motsvarar det en fuktkvot (FK) på 17 %.

Väggen består av panel, träregel med mellanliggande isolering.

Vi rekommenderar en fördjupad undersökning för att bedöma orsak och omfattning. Det är viktigt att tänka på att denna rekommendation om fördjupad undersökning gäller hela källaren

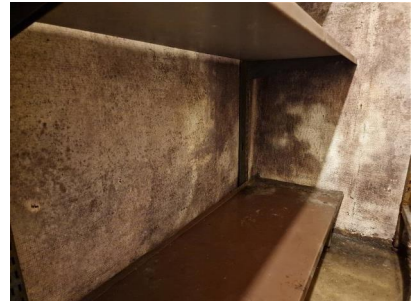
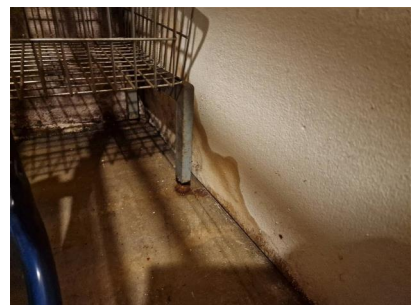
Mikrobiell lukt känns vid inträdet till källaren.

Källaren har påreglade och isolerade källarväggar samt plastmatta på betonggolvet. I dusch och wc finns även uppreglade golv.  
Puts och färgsläpp/mikrobiell påväxt förekommer på källarväggar.  
Utvändigt fuktskydd är äldre

Mikrobiell påväxt finns på vägg.  
Se mer information under Allmänt.

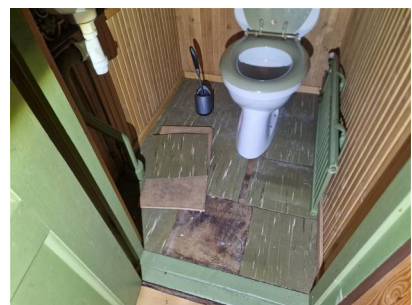
Utrymmet är i behov av renovering.

I utrymmet finns ett uppreglat golv där ytskiktet har släppt och stora svackor finns i golvet.
