Fastighetsuppgifter

Fastighetsbeteckning
Trollevik 2:10
Adress
Norra Trolleviksvägen 7
44934 Nödinge

**Besiktningssuppgifter**

Uppdragsnummer O28455
Besiktningdatum 2025-07-01
Besiktningföretag OBM Besiktning Väst AB
Besiktningförrättare Daniel Thelin
Närvarande Säljare.
Giltig till och med 2026-07-01

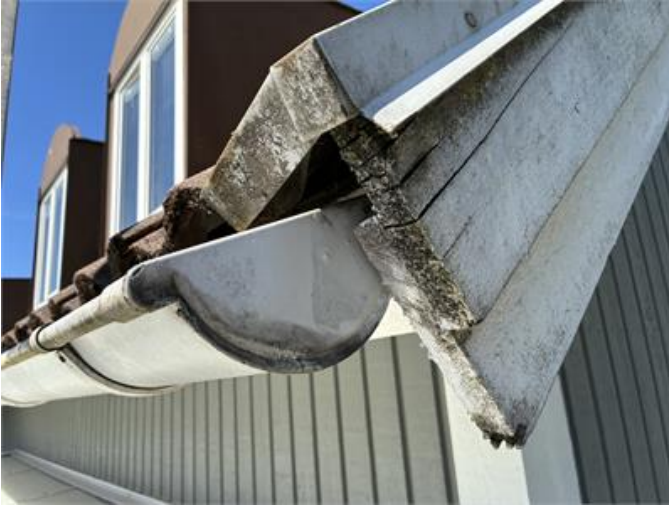
Hängränna över uterum hänger ner/ränna har bakfall.
Vindskivor har behov av byte.

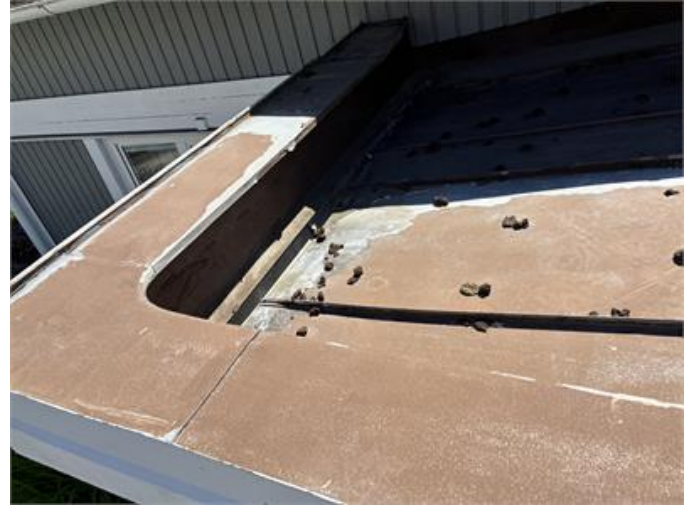
Bilden visar entrétaket där bandtäckningen i plåt rostar.
