# Besiktningsprotokoll

Anticimex Försäkringsbesiktning i samarbete med Fastighetsbyrån

| Fastighetsadress:<br>Aspvägen 24 | |

| Besiktningsdatum:<br>2025-07-01 | Protokollnummer:<br>69102139 |

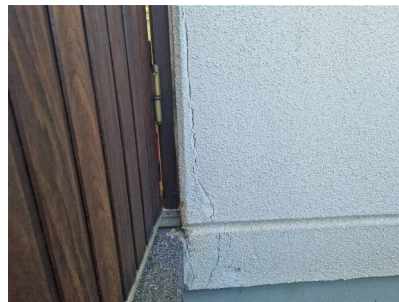
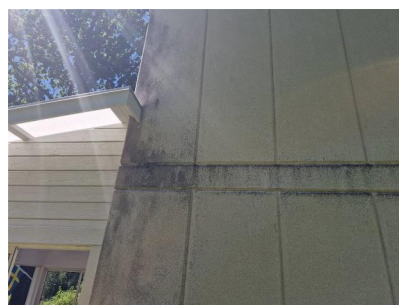
Sprickor finns i fasaden och ett visst underhållsbehov finns.(tvättning/målning)

Sprickor/otätheter kan leda till fukt- och frysskador i konstruktionen.

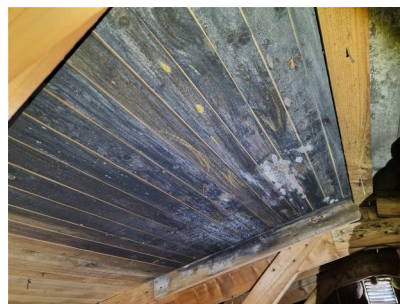
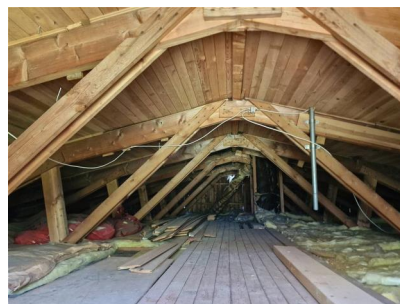
På vinden upptäcktes mikrobiell påväxt lokalt på underlagstaket som jag rekommenderar en fördjupad undersökning på för att konstatera uppkomsten av påväxten.

Mikrobiell påväxt finns på underlagstaket.

Den upptäckta mikrobiella påväxten på underlagstaket kan vara ett tecken på att vinden tillförs fukt.

Vi rekommenderar en fördjupad undersökning för att bedöma orsak och omfattning.

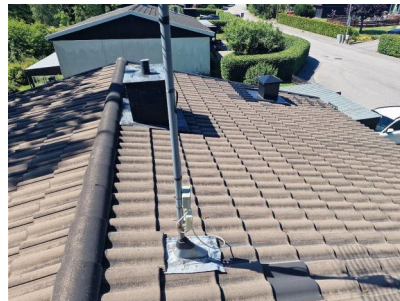
Taket har uppnått sin tekniska livslängd och takpappen är enligt min bedömning inte rätt monterad vilket kan leda till skador. Jag rekommenderar att man renoverar taket och i samband med renoveringen kontrollerar omkringliggande konstruktioner.

Yttertaket är äldre och några pannor är spruckna.  
Takpappen har inget uppvik mot vindskivorna.

Taket är äldre och har passerat tiden för sin tekniska livslängd och  
takpappen är inte rätt monterad.

Renovering av yttertaket rekommenderas. Kontakta en takentreprenör för  
en renovering. I samband med renoveringen bör omkringliggande  
konstruktioner kontrolleras för att upptäcka eventuella följdskador.

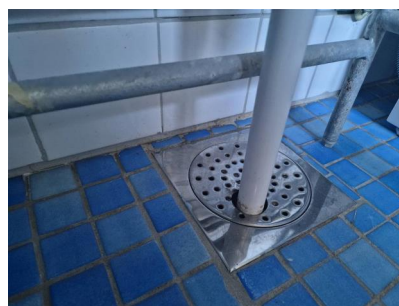
Gjutjärnsbrunnen är rostangripen och är placerad nära vägg.

Gammal rostig gjutjärnsbrunn ökar risken för läckage med fuktskador som följd.

Vid en framtida renovering ska äldre brunnar bytas ut och även placeras rätt för att uppfylla dagens branschregler.

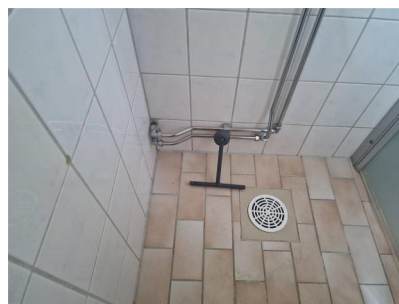
Gjutjärnsbrunnen är rostangripen och rör genomföring finns i väggen i duschzonen samt bomljud förekommer.

Gammal rostig gjutjärnsbrunn och rör genomföringarna medför en ökad risk för fuktskador.

Normala fuktvärden indikerades mot klinker/kakel.

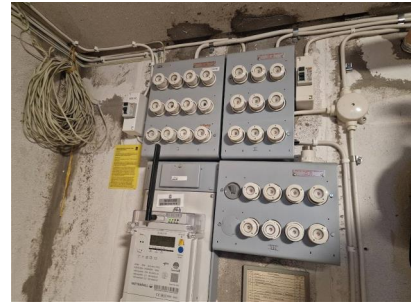
El-centralen har jordfelsbrytare samt en gruppförteckning

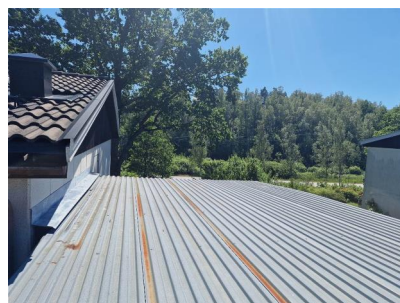
Inget att notera

Besiktning av yttertaket har genomförts från mark, anliggande stege .
