# Besiktningsprotokoll

Anticimex Försäkringsbesiktning i samarbete med Fastighetsbyrån

| Fastighetsadress:<br>Floravägen 15 | |

| Besiktningsdatum:<br>2025-05-12 | Protokollnummer:<br>68971660 |

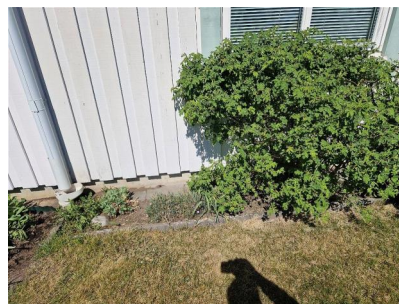
Kondensvatten från luftvärmepumpens utedel leds inte bort från husgrunden.

Detta medför ökad risk för att vatten tränger in i anslutande konstruktioner, vilket i sin tur kan leda till fuktrelaterade skador. Observera att besiktning av byggnadens värmesystem eller värmepumpen inte har ingått i uppdraget.

Vidare noteras att växter finns i anslutning till byggnaden. När det finns rabatter och växter nära byggnaden finns risk att fukt stannar kvar i väggarna. Detta kan i sin tur orsaka invändiga fuktskador. Växternas rötter kan också skada grundmuren och sätta dräneringsledningen ur funktion.

Området närmast huset rekommenderas att vara fritt från växtlighet.

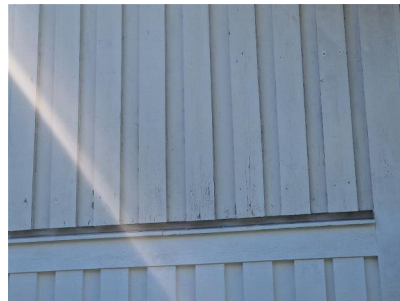
Fasadpanelen främst på en gaveln är i behov av målning/underhåll.

Fasadbeklädnad och träkonstruktioner där målningsbehov finns riskerar att få fukt- och rötskador på grund av sämre vattenavvisande förmåga. För att öka livslängden på fasadbeklädnaden rekommenderas målning och underhåll.

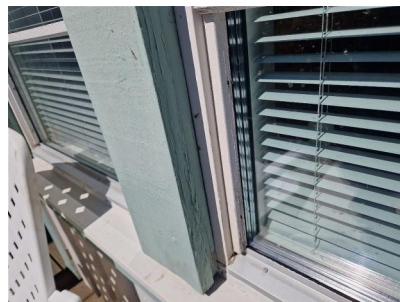
Fönster samt altandörr är i behov av målning/underhåll.

Träkonstruktioner där målningsbehov finns riskerar att få fukt- och rötskador på grund av sämre vattenavvisande förmåga.

För att öka livslängden på fönster rekommenderas målning och underhåll.

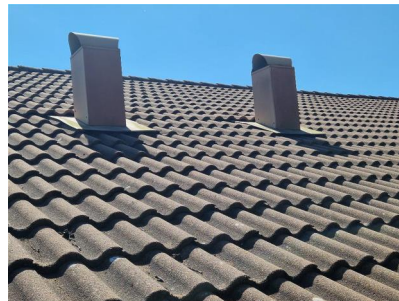
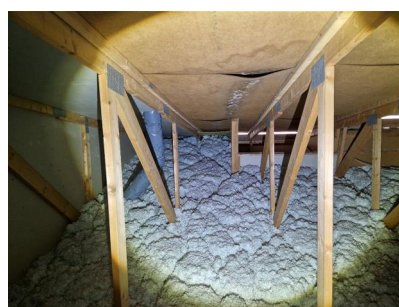
Yttertaket konstruktion består av ett underlagstak med träfiberskivor. Lokalt vid takfot finns takpapp monterad. Det noterades även att åldersbeständig plast finns i konstruktionen. Vid besiktningstillfället noterades att plåtarbeten är otäta mot takpannor.

Med denna konstruktion är det extra viktigt att takpannorna är hela. Eftersom underlagstaket inte har en papp kan regn och snö som tränger in genom otätheter leta till fuktskador i underliggande konstruktion som till viss del redan har inträffat.

På vinden noterades ett fuktgenomslag på underlagstaket. P.g.a området placering kunde inte fuktkontroll utföras då landgångar saknas. Enligt uppgift från fastighetsägare är detta ett äldre genomslag. Det rekommenderas att man håller området under uppsikt och skulle förändring ske rekommenderas att man kontaktar en takentreprenör för bedömning och åtgärd.

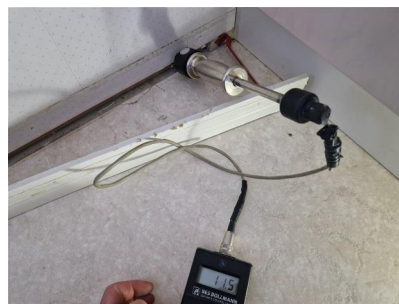
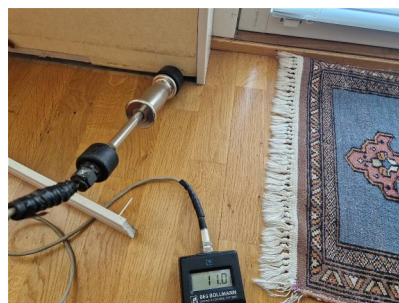
Vid kontroll av konstruktion uppmättes fuktvärden under kritisk nivå för mikrobiell tillväxt och normal lukt upplevdes.

Grundläggningen består av en betongplatta på mark med mindre del underliggande isolering och med ytskikt dikt an betongen. Mot betongen finns även täta ytskikt av plastmatta.

Provhål 1 utfördes i yttervägg i kök.

Fuktkvoten uppmättes till 11,5% syllregel och normal lukt upplevdes i golv/väggvinkel.

Provhål 2 utfördes i yttervägg i vardagsrum.

Fuktkvoten uppmättes till 11% och normal lukt upplevdes i golv/väggvinkeln.

Flytande golvkonstruktion, väggssyllar samt plastmattor riskerar att drabbas av fuktskador på grund av naturlig fuktpåverkan om fuktskyddet är bristfälligt utfört alternativt saknas. Fuktvandring kan ske från marken genom betongen till organiskt material genom så kallad kapillärsugning och diffusion, vilket kan leda till skador med lukt av mikrobiell karaktär.

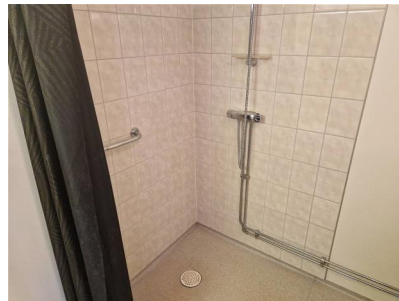
Våutrymmet har äldre yt-/tätskikt.

I utrymmet noterades även att golvfallet utanför duschzon är bristfälligt dock är risken för eventuell skada mindre då yt-/tätskikt består av plastmatta.

Eftersom funktionen, som innebär att ytskiktet/tätskiktet ska vara vattentätt, kan vara nedsatt finns en ökad risk att vatten tränger igenom ytskiktet/tätskiktet med vattenskador i omkringliggande konstruktioner som följd.

Fuktindikering av väggar/golv utförd utan avvikelse, dock har inte huset varit bebott på en längre tid och detta kan spela in i indikeringen.

Vidare finns sprickor i WC-stolen. Dessa är tätade och inget läckage finns idag. Det rekommenderas att man vid framtida renovering byter ut WC-stolen
