# Besiktningsprotokoll

Anticimex Försäkringsbesiktning i samarbete med Fastighetsbyrån

| Fastighetsadress:<br>Videgatan 4 | |

| Besiktningsdatum:<br>2025-06-30 | Protokollnummer:<br>69102417 |

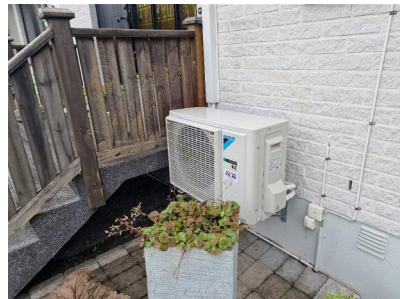
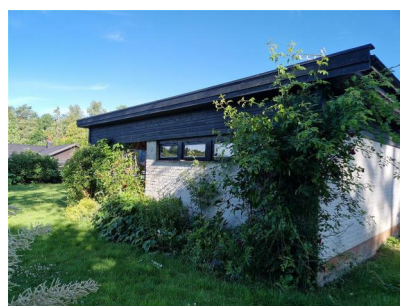
### Utvändigt / Sockel

Mindre delar av källarens utvändiga fuktskydd ligger synligt/exponerat ovan mark.

Vidare noterades att delar av socken är i behov av målning och underhåll då det förekommer sprickor och färgsläpp.

Att fuktskyddet är exponerat på bostadsdelen kan medföra en risk för mekanisk åverkan som kan försämra funktionen samt färgsläppen och sprickorna kan innebära en ökad fuktbelastningen för sockeln/grundmuren. Detta i sin tur kan leda till fuktrelaterade skador.

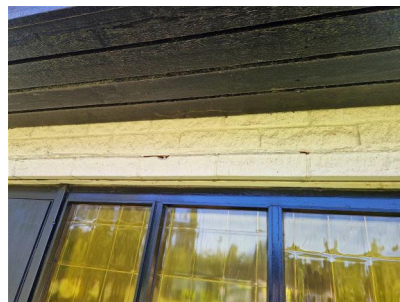
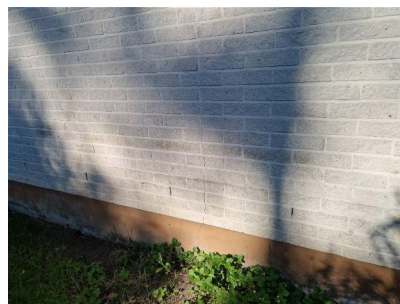
Det förekommer mindre/lokala torrsprickor vid den liggande träpanelen på gavelspetsarna.

Åtgärd rekommenderas.

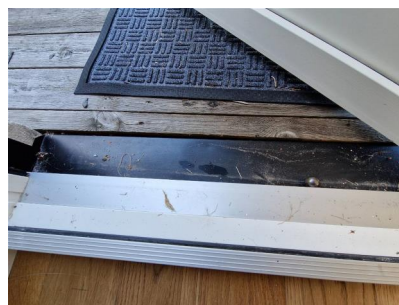
Entrédörren saknar tröskelbleck och intilliggande sidoljus är formförändrat/fuktpåverkat och är i behov av målning och underhåll.

Altandörrens tröskelplåt lutar fel, har bakfall och svackor samt garageporten är i behov av målning och underhåll då torrsprickor förekommer.

Avsaknaden eller bakfall på tröskelbleck innebär en risk för fuktrelaterade skador på tröskel samt omkringliggande konstruktioner.

Trädetaljer där målningsbehov finns riskerar att få fukt- och rötskador på grund av sämre vattenavvisande förmåga.

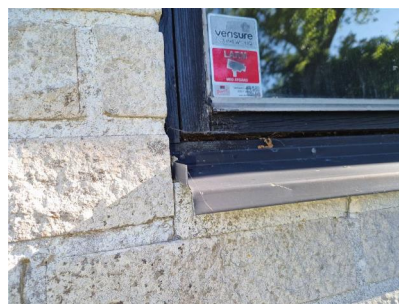
### Utvändigt / Fönster

Vissa fönster på källarplan samt garage är i behov av målning och underhåll då det förekommer torrsprickor.

Trädetaljer där målningsbehov finns riskerar att få fukt- och rötskador på grund av sämre vattenavvisande förmåga.

Eftersom fönsterblecken är otäta finns risk för läckage vilket i sin tur kan leda till fuktskador i väggkonstruktionen.

Vidare noterades att fönsterluckor, som endast finns av estetiska skäl, är i behov av underhåll och vissa av dem bör bytas ut eller tas bort.

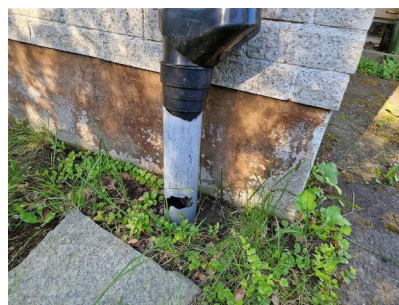
### Utvändigt / Hängrännor / Stuprör

Eftersom vatten från taket avleds med inbyggda hängrännor finns en ökad risk för fuktskador i omkringliggande konstruktioner. Vanliga orsaker till fuktskador är läckage i skarvar på hängrännor och stuprör. Detta i kombination med att hängrännor är skräpfyllda finns risk för fuktskador på fasad och sockel då vatten kan svämma över.

Då hängrännorna är delvis inbyggda är besiktningen av dessa begränsad

Vidare noterades att stuprören är monterade med falsen mot fasaden samt en skada på markanslutningen för garagets stuprör.

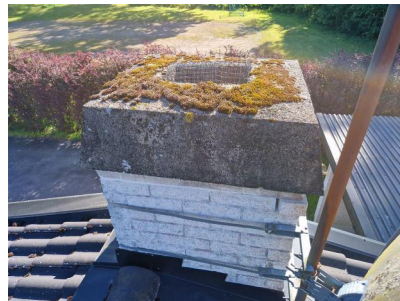
Skorstenen har inget väderskydd, kronan och murverket är uppfuktat och det förekommer påväxt av mossor och alger, samt att det finns mindre sprickor och lösa stenar i murverket.

Kontakta sotare/skorstensentreprenör för kontroll och bedömning av lämplig åtgärd.

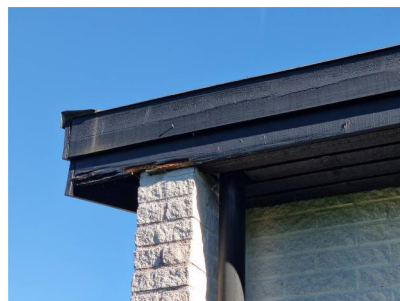
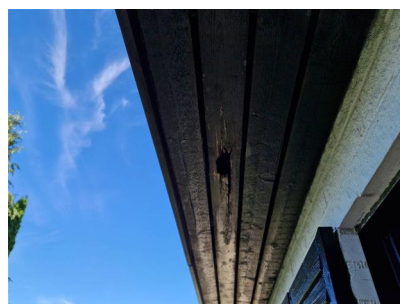
Yttertaket besiktigades från anliggande steg vid takfot från baksidan och från mark.

Brister noterades så som attnocktätning saknas, ströläkten dimension är mindre än vad som rekommenderas, mindre mängd skräpansamlingar på underlagstaket, yttre pannrader är inte förankrade, mosspåväxt på takpannor, vindskivebeslagen saknar uppvik i nederkant varpå fotbräda vid sydvästra hörnet är rötskadad och behöver bytas ut, lokalt finns rötskada på takfoten samt att vissa vindskivor är i behov av underhåll.

Via vinden noterades även otätheter runt genomföring i yttertaket vilket kan leda till inläckage.  
Se "Utvändigt - Vind".

Noterade brister kan på sikt försämra taket tekniska livslängd samt öka risken för fuktskador på läkt och underlagstak.

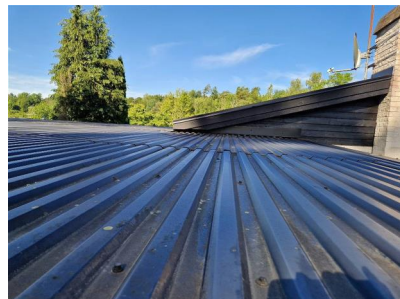
### Utvändigt / Garagetak

Vidare bedöms garagetakets taktäckningen av korrugerad plåt ej vara anpassad till taklutningen samt takplåtar har mindre/lokala rostangrepp.

Risk finns för läckage med fuktskador som följd.

Notera att eventuellt tätskikt under plåttaket ej är besiktningsbart.

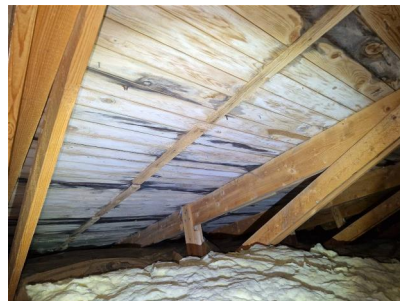
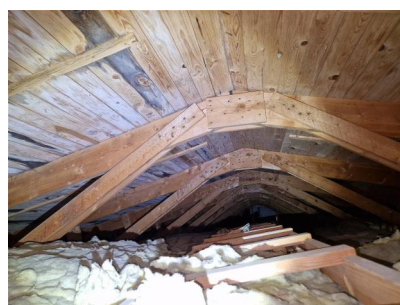
Otät genomföring finns yttertaket, bedöms vara ventilationskanal. Fuktfläckar och mikrobiell påväxt finns på underlagstaket.

Vid kontroll av vinden har fuktvärden under kritisk fuktnivå för mikrobiell tillväxt uppmätts, dock finns fuktfläckar samt mikrobiell påväxt på underlagstaket.

Fuktkvoten i åtkomligt underlagstak/takbjälkar uppmättes till < 10 %. Risk finns för mikrobiell tillväxt om den relativa fuktigheten (RF) i den omgivande luften är över 75 %. I furuvirke motsvarar det en fuktkvot (FK) på 17 %.

Otåta genomföringar i yttertaket medför en risk för läckage och andra fuktrelaterade skador i omkringliggande konstruktioner. Övriga fuktfläckar kan bero på olika saker t.ex kondens, en tidigare eller ett pågående läckage.

Den upptäckta mikrobiella påväxten på underlagstaket kan vara ett tecken på att vinden tillförs fukt inifrån bostaden.

T.ex. noterades otät vindslucka och att friskluftsventiler saknas i bostaden. Observera att besiktning av bostadens ventilationssystem inte har ingått i uppdraget.

Vi rekommenderar en fördjupad undersökning för att bedöma orsaker, omfattning och lämplig åtgärd.

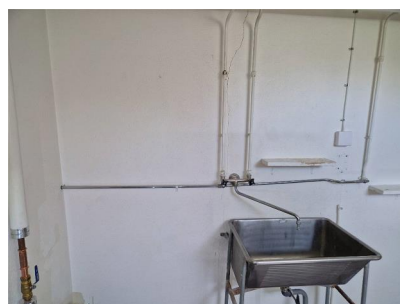
Det förekommer flera större sprickor på vissa källarväggar samt på husets och garagets fasad.

Sprickorna kan vara äldre och inaktiva men då detta inte gått att säkerställa rekommenderas en vidare teknisk undersökning för att ta reda på sprickornas orsak och omfattning.

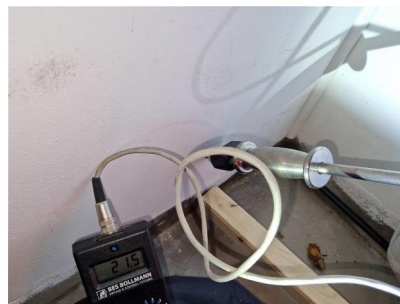
Vid kontroll och fuktmätning av garaget ytterväggsyll uppgavs fuktkvoten till 21,5 %, vilket är över gränsvärdet (17 %) för mikrobiell påväxt.

Vi rekommenderar en fördjupad undersökning för att bedöma orsak, omfattning och lämplig åtgärd.

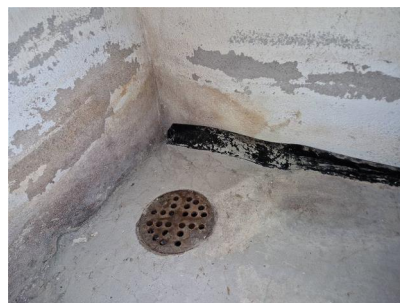
Gjutjärnsbrunnar är rostangripna.

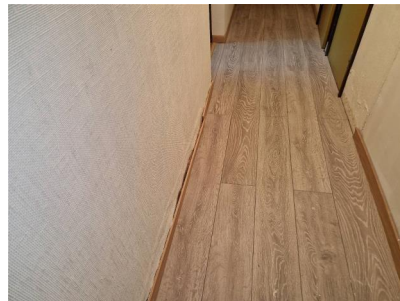
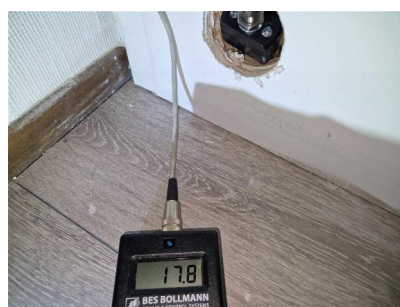
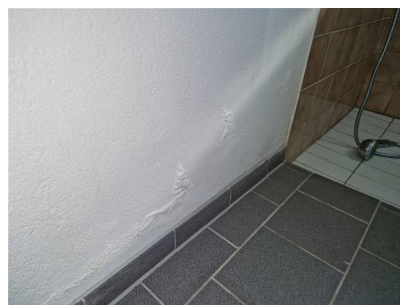
Nuvarande ägare har lagt ett nytt golv ovanpå tidigare ytskikt i hobbyrum, allrum och dikt an betongen i hallen. Dessa golv har rest sig och avvikande fuktindikering noterades i hallen.

Avvikande lukt noterades vid golv/väggvinkel i dessa utrymmen.

Vid fuktmätning i stående regel uppgavs fuktkvoten 17,8%, vilket är strax över gränsvärdet (17%) för mikrobiell påväxt och normal lukt noterades i provhålet.

Flytande golvkonstruktion, ytskikt dikt an betongen samt utreglade väggar får ofta fuktelaterade skador på grund av naturlig fuktvandring. Detta i sin tur kan leda till mikrobiella skador som kan resultera i att avvikande lukt sprids till boendemiljön. Om reglar/syllar är tryckimpregnerade kan även en kemisk lukt förekomma.

Ytskikt som släppt från underlaget invändigt på källarytterväggarna är ofta ett tecken på yttre fuktpåverkan t.ex. att källarens utvändiga fuktskydd inte fungerar tillfredsställande.

Vi rekommenderar en fördjupad undersökning för att bedöma orsaker, omfattning och lämplig åtgärd. Det är viktigt att tänka på att denna rekommendation om fördjupad undersökning gäller hela källarplanet, inkl. garagedgången.

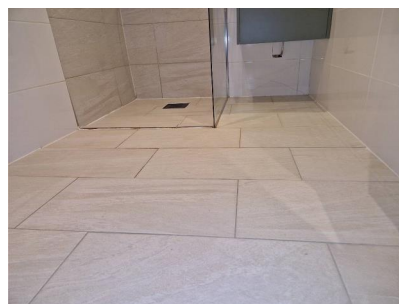
Brister noterades så som lösa plattor på golv, sprickor och bomljud (plattor har släppt från underlaget) på kakel och klinker, brister i golvfallet samt svackor i golv.

Missfärgning i fogar, golvbrunnen saknar klämring samt mjukfog noterades i golvbrunnen och runt klinkerramen (misstänks bottna). Inbyggd spolcistern till toalett saknar skvallerrör, frånluftsventil saknas samt avvikande fuktindikering på golv och väggar i utrymmet och angränsande hall och matkällare.

Tröskeln till utrymmet har deformerat samt att dörren är svår att öppna och stänga.

Vi rekommenderar fördjupad teknisk undersökning för bedömning av badrum samt orsak, omfattning och lämplig åtgärd.

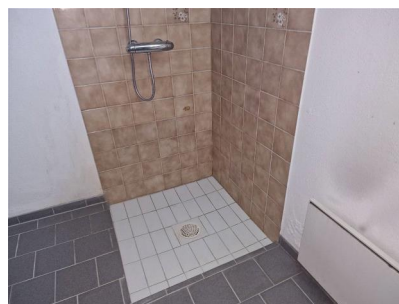
### Källarplan / Tvättstuga / Dusch

Utrymmets duschhörna är av äldre standard samt utrymmets golvbrunnar är rostangripna och ej utbytta vid renovering av övrig golvyta.

Eftersom funktionen kan vara nedsatt finns en ökad risk att vatten tränger igenom ytskiktet med vattenskador i omkringliggande konstruktioner som följd. Vid framtida renovering bör utrymmet golvbrunnar bytas ut för att undvika att golvbrunnarna rostar sönder.

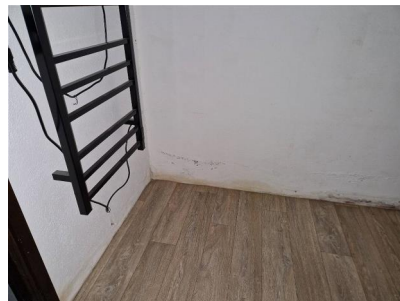
I denna typ av utrymme bör en golvbrunn finnas. Avsaknaden utgör en risk för fuktskador i omkringliggande konstruktioner.
