# Besiktningsprotokoll

Anticimex Överlåtelsebesiktning av småhus - nivå 1

| Fastighetsadress:<br>Gropptorp Näs Skola | |

| Besiktningsdatum:<br>2025-06-30 | Protokollnummer:<br>69097331 |

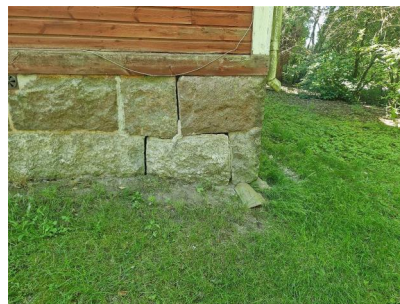
#### Utvändigt / Sockel

Rörelser i stensockel förekommer.

Detta bedöms som en mindre brist..

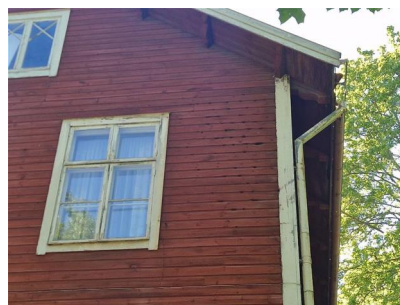
#### Utvändigt / Fasad

Rötskador samt hål finns i fasadpanelen.

Hål och rötskador i fasaden är ett tecken på bristande fuktskydd/hög fuktpåverkan, som även kan leda till fuktrelaterade skador i bakomliggande konstruktioner.

Vi rekommenderar en fördjupad undersökning för att bedöma orsak och omfattning.

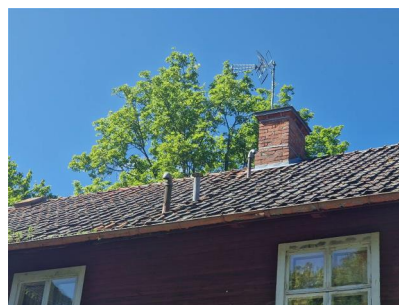
### Utvändigt / Tak

Taket är fuktskadat.

- Takpannor täcker bristfälligt.
- Skorstenar kräver underhåll.

Den upptäckta fuktskadan kan vara ett tecken på en tidigare eller en pågående fuktskada.

Vi rekommenderar en fördjupad undersökning för att bedöma orsak och omfattning.

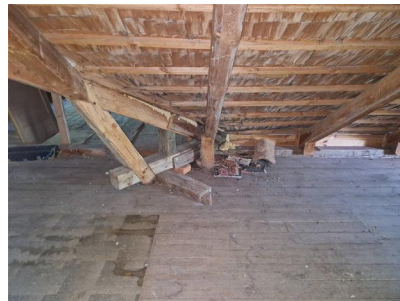
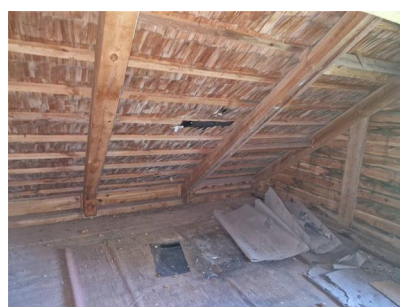
## Utvändigt / Vind

Underlagstaket har fuktfläckar.

Fuktfläckar kan bero på olika saker, och kan vara ett tecken på en tidigare eller ett pågående läckage.

Vid kontroll av vinden uppmättes fuktvärden under kritisk fuktnivå för mikrobiell tillväxt.

Fuktkvoten i underlagstak/takbjälkar uppmättes till 9 %.

Observera att stor del av underlagstaket ser riktigt bra ut.

Vi rekommenderar en fördjupad undersökning för att bedöma orsak och omfattning.

De lokala skadorna på taket bör åtgärdas samt ny takläggning på hela huset.

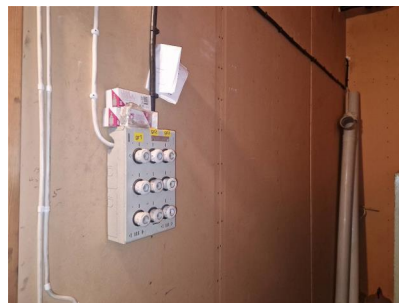
### Entréplan / Pannrum

Gruppförteckning över elcentralen saknas.

"Gruppförteckning" är en lista som ska vara placerad vid elcentralen. Den visar vilka säkringar som är anslutna till vilka armaturer, vägguttag och apparater. Den är också till för att underlätta vid felsökning och elarbeten.

Kontakta en elektriker för att upprätta en gruppförteckning som placeras i närheten av elcentralen.

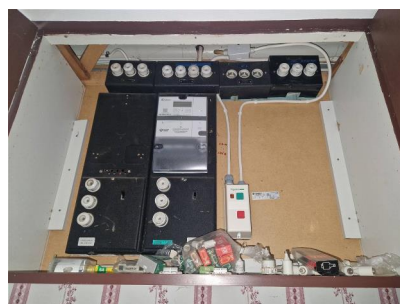
## Övre plan / Hall

Gruppförteckning över elcentralen saknas.

"Gruppförteckning" är en lista som ska vara placerad vid elcentralen. Den visar vilka säkringar som är anslutna till vilka armaturer, vägguttag och apparater. Den är också till för att underlätta vid felsökning och elarbeten.

Kontakta en elektriker för att upprätta en gruppförteckning som placeras i närheten av elcentralen.
