# Besiktningsprotokoll

Anticimex Försäkringsbesiktning i samarbete med Fastighetsbyrån

| Fastighetsbeteckning:<br>Cymbalen 1 | |
| Fastighetsadress:<br>Orgelvägen 19 | |

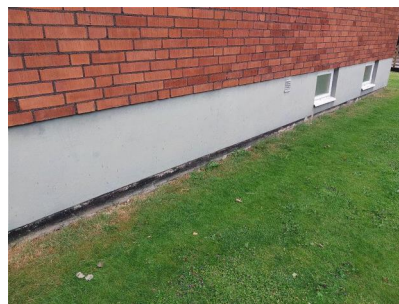
#### Utvändigt / Sockel

Sprickor finns i sockel.

Dessa bedöms inte ha lett till bakomliggande skador.

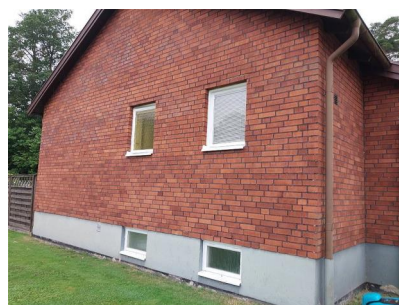
#### Utvändigt / Fasad

Frostsprängning finns i tegelfasaden.

Frostsprängda fasader kan orsaka fuktskador i bakomliggande konstruktioner.

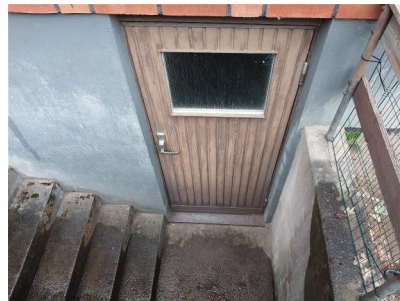
### Utvändigt / Dörrar

Dörr är i behov av målning/underhåll.

Dörrar där målningsbehov finns riskerar att få fukt- och rötskador på grund av sämre vattenavvisande förmåga.

För att öka livslängden på dörr rekommenderas målning och underhåll.

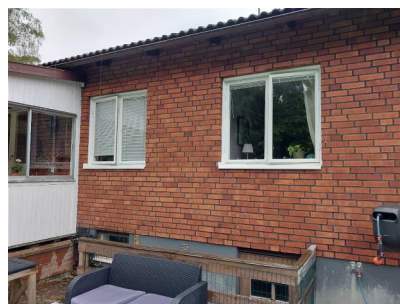
### Utvändigt / Fönster

Fönster är i behov av målning/underhåll.

Fönsterbågar och fönsterkarmar där målningsbehov finns riskerar att få fukt- och rötskador på grund av sämre vattenavvisande förmåga.

För att öka livslängden på fönster rekommenderas målning och underhåll.

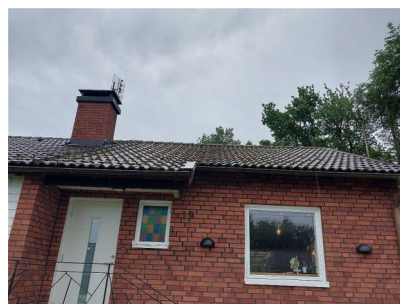
### Utvändigt / Tak

Yttertaket är äldre med mosspåväxt.

Taket är besiktat från marknivå/sotarstege.

Takpannor, plåtdetaljer och underlagspapp har enligt vår bedömning en begränsad livslängd. Eftersom husets taktäckning är äldre har det ett minskat motstånd mot vatteninträngning. Detta i sin tur kan leda till fuktskador på träläkt och vidare ner i underliggande konstruktioner.

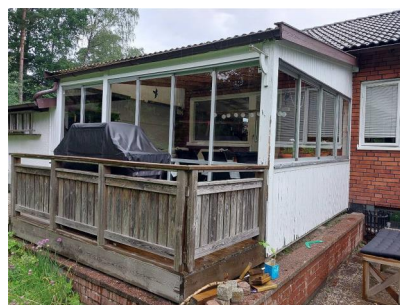
### Utvändigt / Uterum

Rötskador finns i fasadpanelen.

Rötskador i fasaden är ett tecken på bristande fuktskydd/hög fuktpåverkan, som även kan leda till fuktrelaterade skador i bakomliggande konstruktioner.

Jag rekommenderar att en snickare kontaktas för bedömning/åtgärd.

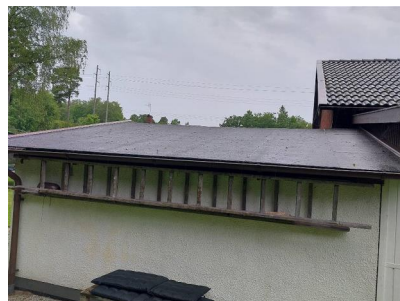
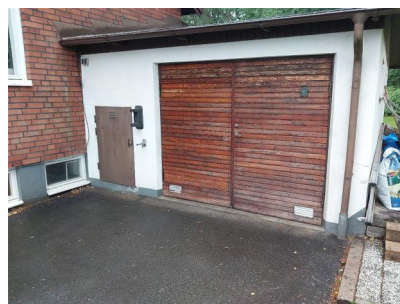
### Utvändigt / Garage utvändigt

Takpappen är äldre.  
Garageport har underhållsbehov.

Tätskiktet på ett platt/låglutande tak har enligt vår bedömning en begränsad livslängd. Eftersom takpappen är äldre har det ett minskat motstånd mot vattengenomträngning. Detta i sin tur kan leda till att takkonstruktionen drabbas av fuktskador.

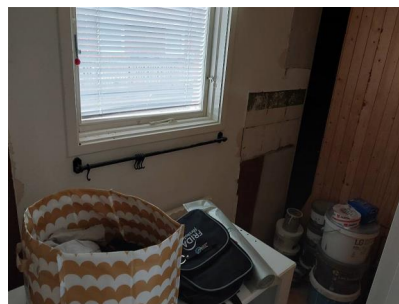
### Entréplan / Dusch

Dusch ej färdigställt.

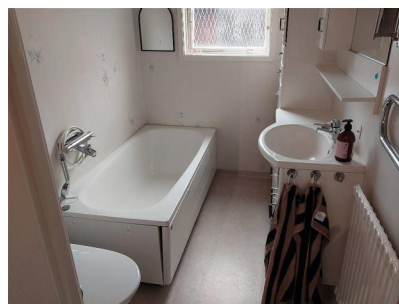
### Entréplan / Badrum/Wc

Våtutrymmet har äldre yt-/tätskikt.  
Fönster är olämpligt placerat i våtzon.

Eftersom funktionen, som innebär att ytskiktet/tätskiktet ska vara vattentätt, kan vara nedsatt finns en ökad risk att vatten tränger igenom ytskiktet/tätskiktet med vattenskador i omkringliggande konstruktioner som följd.

Fuktindikering i utrymmet gav inga förhöjda fuktindikationer.

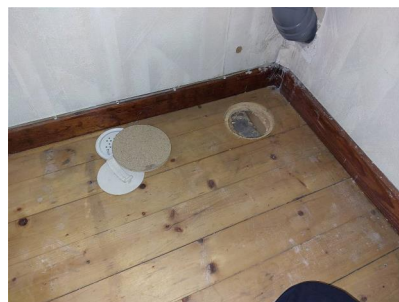
### Källarplan / Allmänt

Vid kontroll av konstruktion uppmättes fuktvärden över kritisk nivå för mikrobiell tillväxt och mikrobiell lukt upplevdes. Provhål upptaget i gillestugans golv/väggkonstruktion.

Grundläggningen består av en betongplatta på mark utan underliggande isolering och med ett uppreglat isolerat golv och utreglade väggar mot betongen. Denna konstruktion får ofta skador på grund av naturlig fuktvandring.

Fuktkvoten uppmättes till 18 % och den relativa fuktigheten till 76 %.

Vi rekommenderar en fördjupad undersökning för att bedöma orsak och omfattning. Det är viktigt att tänka på att denna rekommendation om fördjupad undersökning gäller hela källaren.

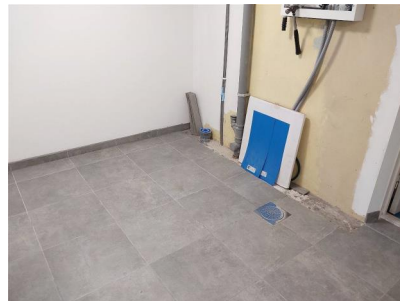
### Källarplan / Tvättstuga

Ej helt färdigställt.
