Tränaren 17

Kyrkvärdsvägen 20

| Uppdragsnummer | A33510 |
| Besiktningsdatum | 2025-07-02 |

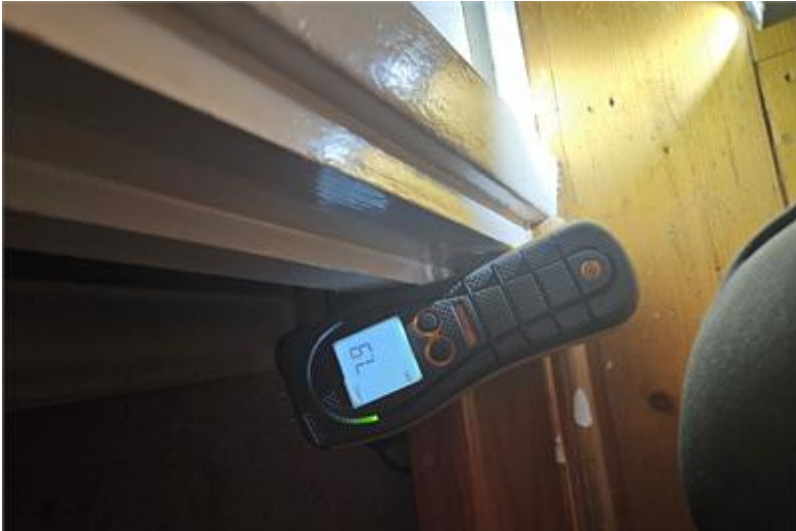
Byggnadsdel                      Uppreglat golv  
Konstruktionsdel  
Konstruktionsuppbyggnad

Från förrådsdel uppmättes en fuktkvot (FK) på ca 8%. Det kritiska gränsvärdet för mikrobiell tillväxt brukar anges till ca 15-17% fuktkvot (FK).

Notera att stickprovsmässig undersökning är utförd samt att mätvärden normalt sett kan variera över årstiderna. För att säkert fastställa konstruktionens kondition och fuktstatus måste en mer omfattande undersökning utföras.
