**Fastighetsuppgifter**

Fastighetsbeteckning  
Toresunds-Sundby 1:321  
Adress  
Åkerbyslingan 3  
64561 Stallarholmen

| Uppdragsnummer | A33519 |
| Besiktningsdatum | 2025-07-03 |

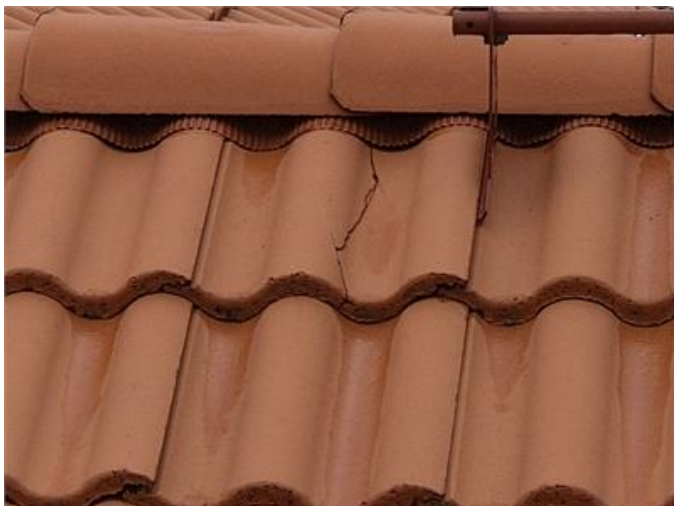
| Besiktningsresultat | | | | | |
|---|---|---|---|---|---|
| Tak | | X | | | Trasig takpanna noterades, i övrigt inget att notera.<br>Besiktad från takstege |

Bild på trasig takpanna.

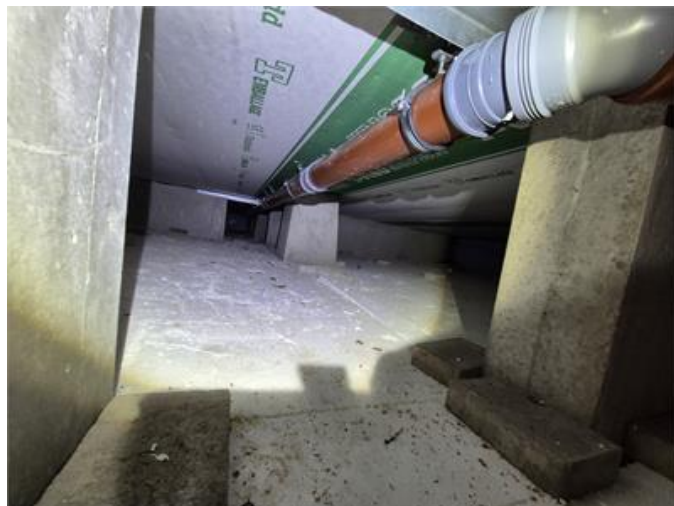
| Besiktningsresultat | | | | | |
|---|---|---|---|---|---|
| Isolergrund | | X | | | Se kommentar/riskanalys |

En modern varmgrund är en kryppgrund som är isolerad för att hållas varm och räknas ej som någon konventionell riskkonstruktion. Tanken är att klimatet i grunden skall påminna om det som finns i boutrymmet. När man bygger hus med varmgrund isoleras bjälklaget mindre och merparten av isoleringen placeras mot marken och grundmuren. Grunden bör dock regelbundet kontrolleras.

Bild från varmgrunden.

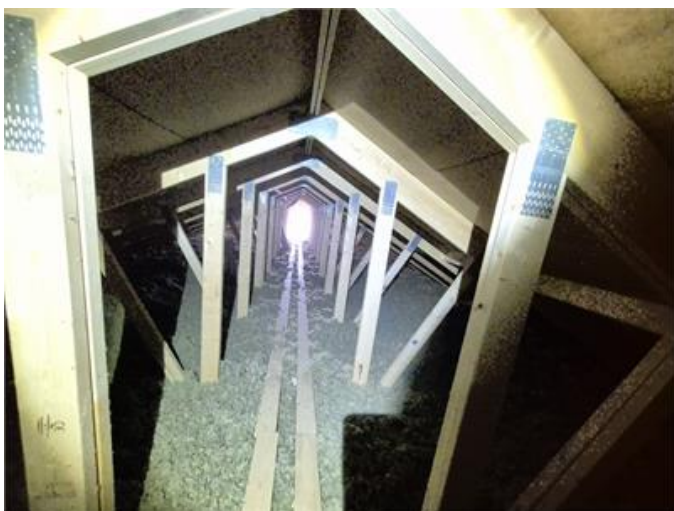
| Besiktningsresultat | | | | | |
|---|---|---|---|---|---|
| Vind | X | | | | Besiktad från landgång. |

Bild från vinden.
