**Fastighetsuppgifter**

Tiondeladan 1

Fallmursvägen 3

| Besiktningsdatum | 2025-07-02 |

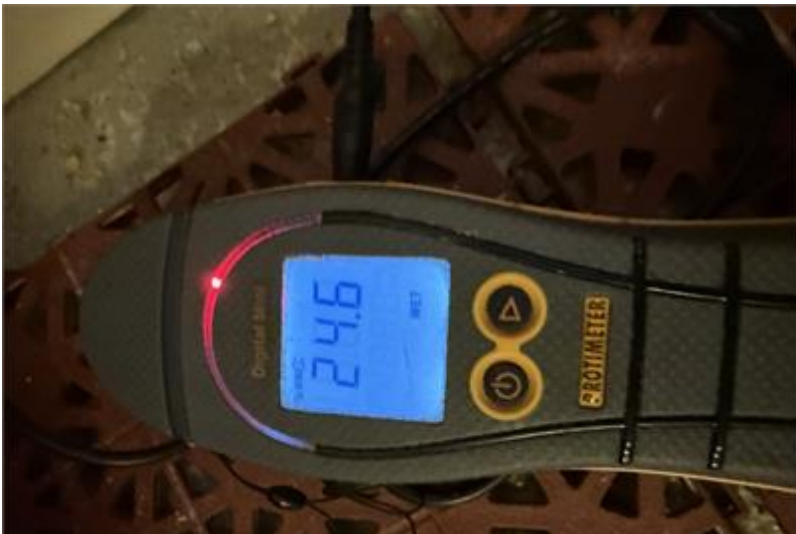
## Bilaga 1 för kontroll av valda konstruktioner

Det förekommer utreglade väggar innanför motfyllda ytterväggar, vilket betecknas som en riskkonstruktion med avseende på fukt- och mikrobiella skador. Förhöjd fuktindikation har noterats och skadornas orsak och omfattning bör fastställas och åtgärdas. Se även info på protokollets sida 10 Pos. 7.

Kontroll av konstruktion har utförts i väggvinkeln i tvättstugan där uppmättes fuktvärden över gränsvärdet (17%) för mikrobiell påväxt/tillväxt, se bilaga.

| Byggnadsdel | Källare |
| Konstruktionsdel | Utreglad konstruktion |
| Konstruktionsuppbyggnad | Regelverk, isolering, väggytskikt |

i den utreglade väggens träregel uppmättes fuktkvot till 24,6% FK. Dessa värden kommer sannolikt att ändras med årstiden. Det kritiska gränsvärdet för mikrobiell tillväxt brukar anges till ca 17% fuktkvot (FK). Notera att stickprovsmässig undersökning är utförd . Se även kommentar/riskanalys.

Det rekommenderas att rensa bort allt organiskt material på ytterväggar samt golv i källaren.

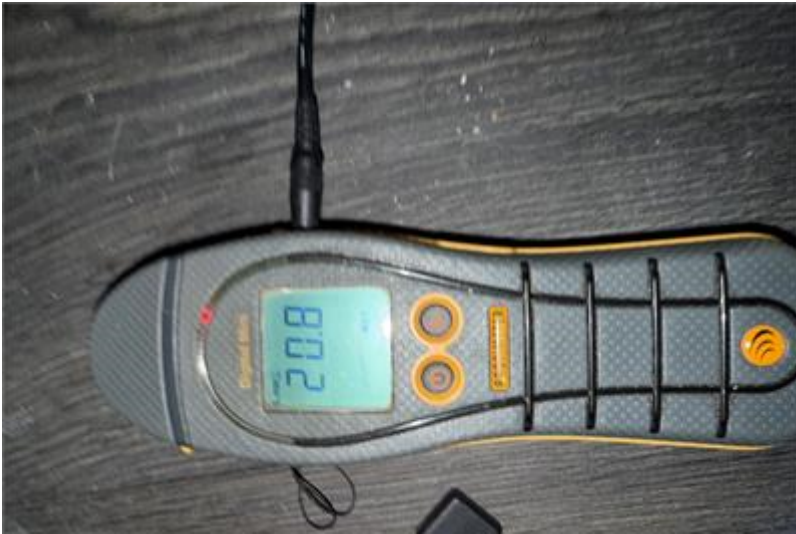
## Bilaga 2 för kontroll av valda konstruktioner

I två rum i källaren (hall, kontor) finns det en upphöjd golvkonstruktion som sannolikt består av spånskivor som lagts på betongplattan med ovanliggande ytskiktsgolv, detta är inte fastställt vid besiktningen.

Kontroll av konstruktion har utförts i den ovanliggande spånskivan där uppmättes fuktvärden över gränsvärdet (17%) för mikrobiell påväxt/tillväxt, se bilaga.

| Byggnadsdel | Källare |
| Konstruktionsdel | Golvkonstruktion |
| Konstruktionsuppbyggnad | Sannolikt spånskivor/regelverk, golvvytskikt. |

I ovkant spånskiva uppmättes fuktkvot till 20,8% FK. Dessa värden kommer sannolikt att ändras med årstiden. Det kritiska gränsvärdet för mikrobiell tillväxt brukar anges till ca 17% fuktkvot (FK). Notera att stickprovsmässig undersökning är utförd . Se även kommentar/riskanalys.
