# Besiktningsprotokoll

Anticimex Försäkringsbesiktning i samarbete med Fastighetsbyrån

| Fastighetsadress:<br>Thermiavägen 4 | |

| Besiktningsdatum:<br>2025-07-03 | Protokollnummer:<br>69078517 |

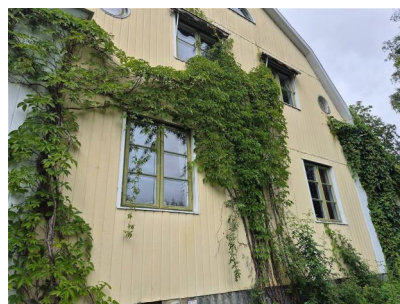
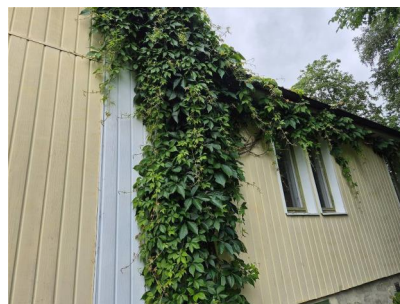
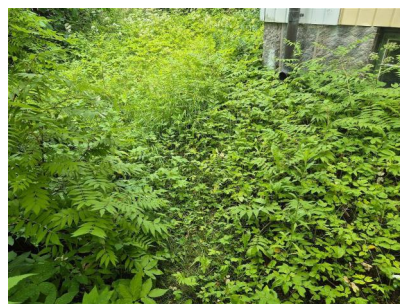
Mycket växtlighet nära huset.

Detta kan leda till skador på både dränering, dagvatten och växter kan perforera otätheter i fasad, tak och fönster.

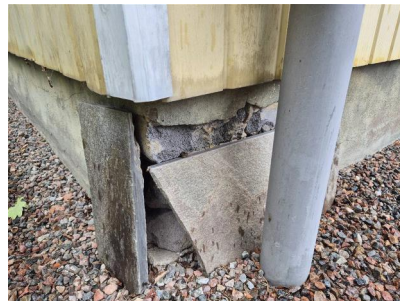
Sprickor finns i sockel (främst på tillbygge)

Detta kan leda till fukt- och frysskador i konstruktionen.

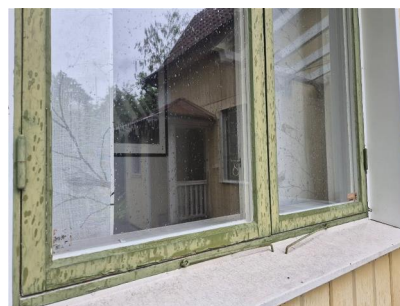
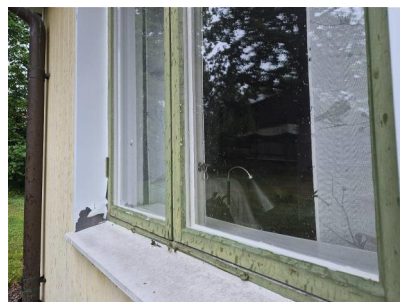
Kitt/-färgsläpp finns från vissa fönster.

Detta medför ökad risk för fuktskador.

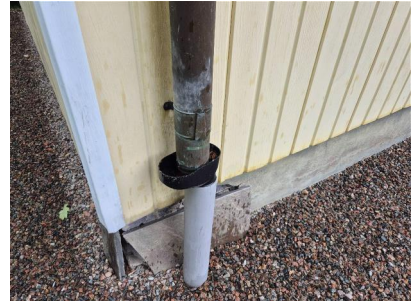
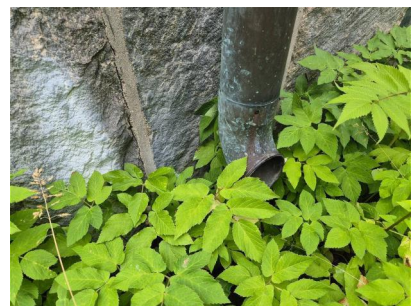
Ej självrensande lövsilar.

Samtliga stuprör är inte anslutna till markledning.

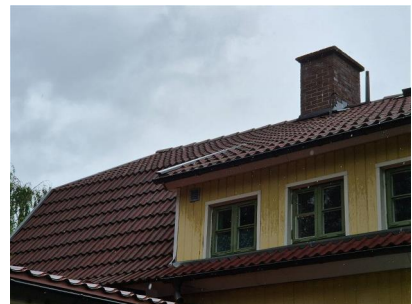
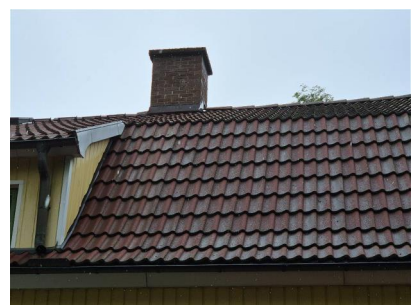
Mindre påväxt finns på betongpannorna.

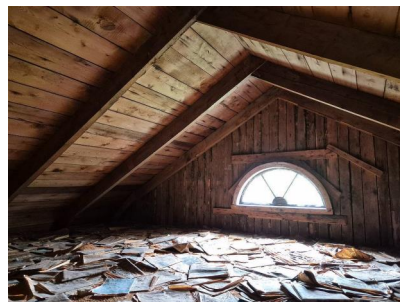
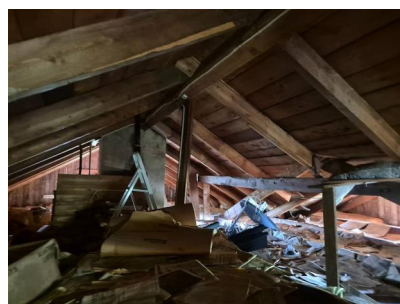
Fuktkvoter uppmättes i takstolar och underlagstak till mellan 8-9% Risk för mikrobiell tillväxt inträffar vid 75% relativ luftfuktighet vilket motsvarar 17% fuktkvot i furuvirke. Observera att fuktigheten på vinden ändras över säsongen, fuktigast är det vindtertid.

Tilläggsisolerat med gamla tidningar.

Lokala mindre fläckar finns på underlagstakets insida.

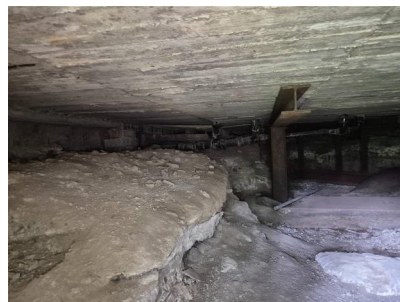
Vid kontroll av krypgrunden har fuktvärden under kritisk fuktnivå för mikrobiell tillväxt uppmätts. Ingen avvikande lukt känns i utrymmet, dock finns mikrobiell påväxt på bjälklagets undersida som består av betong. Observera att faktumet att grunden stundtals över säsongen blir fuktigt kan leda till att golvbjälklaget ovan grunden kan få luft-/fuktproblem.

Den upptäckta mikrobiella påväxten på bjälklagets undersida indikerar att grunden under delar av året är så pass fuktig att mikroorganismer utvecklas. Detta kan i sin tur leda till rötskador i konstruktionen. För att undvika detta så måste krypgrundens klimat bli torrare.

Fuktkvoten uppmättes till 16% i äldre formträvirke.

Invändigt finns noteringar i vissa våtrum samt kök. I källaren finns en något kall och rå miljö som kan förklara vissa tecken på väggar och golv. I tillbyggets kryppgrund rekommenderar jag att man installerar avfuktare för dels miljön i grunden samt för att säkerställa att golvbjälklaget ovan grunden har en god miljö.

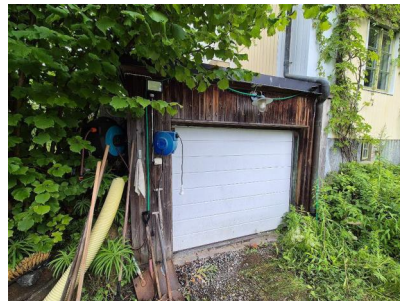
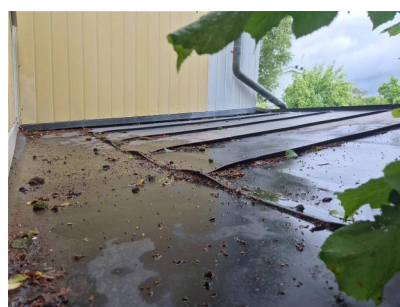
Träpanelen har underhållsbehov.

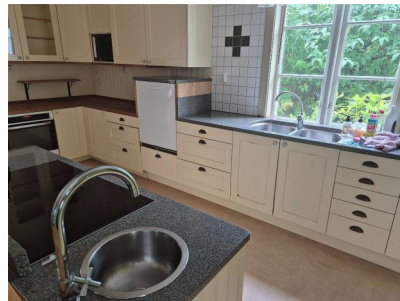
Droppskydd finns ej under kyl/frys, diskmaskinen eller i diskbänksskåp.

Installera droppskydd.

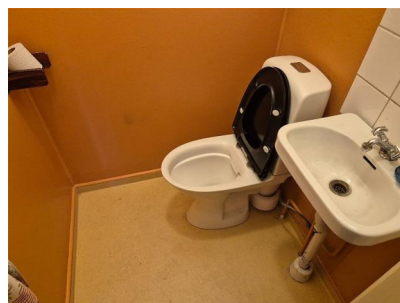
Äldre beklädnader och rör genomföringar i golv.

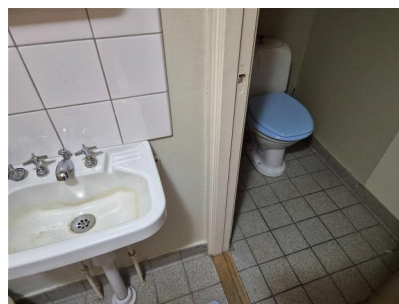
Äldre beklädnader.

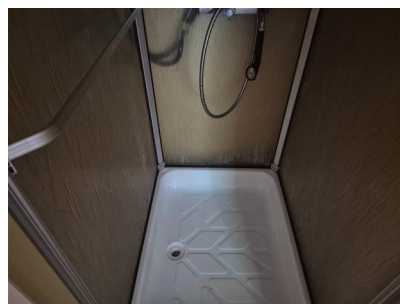
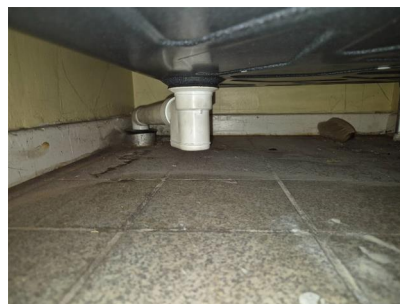
Golvbrunn finns inte i utrymmet, avlopp från duschkabin är ansluten till fast avlopp.

I denna typ av utrymme bör en golvbrunn finnas. Avsaknaden utgör en ökad risk för fuktskador i omkringliggande konstruktioner.

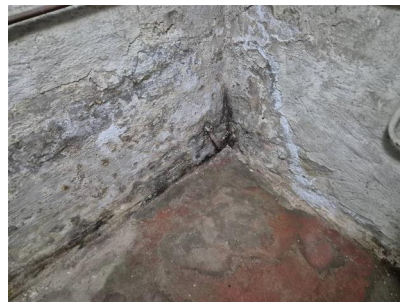
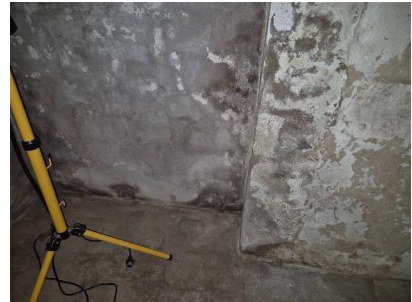
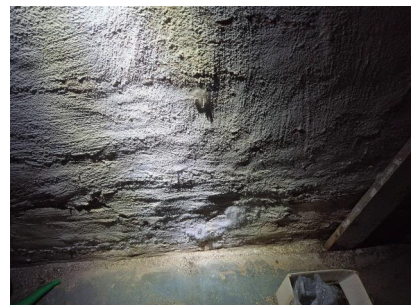
Puts- och färgsläpp finns på källarväggar.

Puts- och färg som släppt från underlaget invändigt på källarytterväggarna kan bero dels på utrymmets uppvärmning, uppbyggnad, ventilation samt på kondensbildning invändigt i källaren.

NOT: man kan överväga att installera fläktkonvektor samt komplettera källaren med en dimensionerad avfuktare.

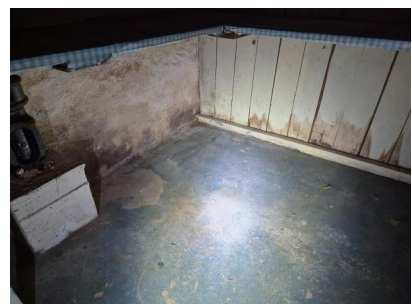
Väggar är något fuktpåverkade.

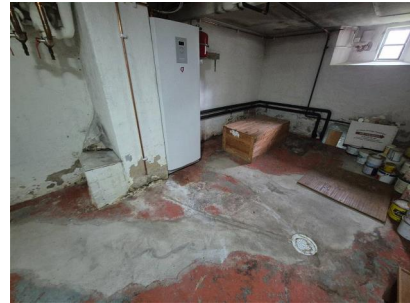
Slitet golv.

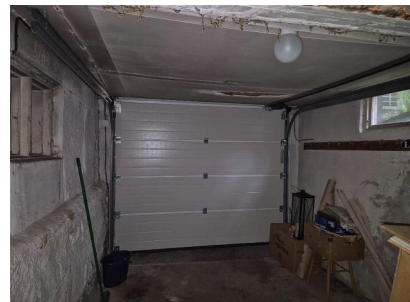
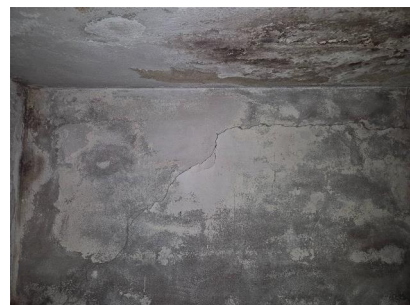
Spår av inträngande markfukt - se källarplan allmänt

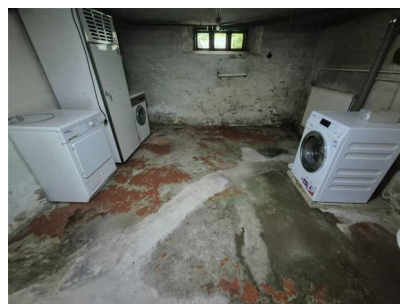
Slitet golv.
