# Besiktningsprotokoll

Anticimex Försäkringsbesiktning i samarbete med Fastighetsbyrån

| Fastighetsbeteckning:<br>Rönnen 9 | |
| Fastighetsadress:<br>Hasselvägen 20 | |

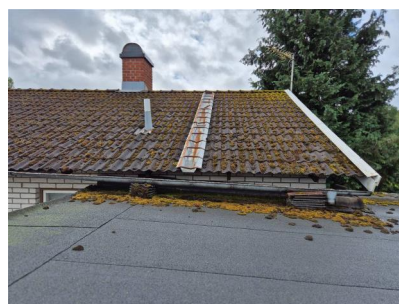
Mosspåväxt finns på takpannor.

Mossa som växer på taket kan leda till att taktäckningen har ett minskat motstånd mot vatteninträngning. Detta i sin tur kan leda till fuktskador på träläkt och takkonstruktionen vilket kan resultera i mikrobiella skador (angrepp av mikroorganismer).

För att öka livslängden på taket rekommenderas att mossan tas bort från takpannorna.

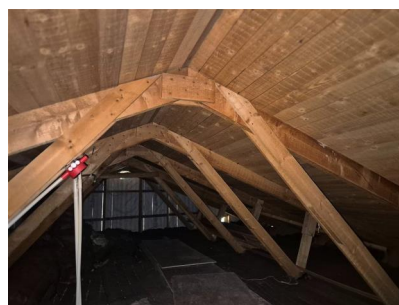
Vid kontroll av vinden uppmättes fuktvärden under kritisk fuktnivå för mikrobiell tillväxt och en normal lukt upplevdes. Fuktkvoten i underlagstak/takbjälkar uppmättes vid besiktningstillfället till ca 12 %. Detta värde varierar dock under året beroende på årstid och utomhusklimat.

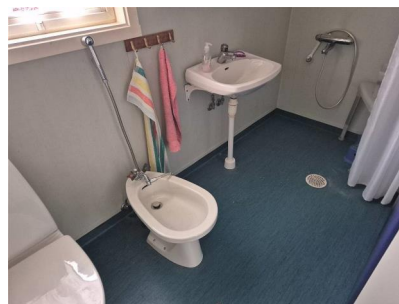
Våtutrymmet har äldre yt-/tätskikt.

Utrymmet är äldre och har passerat tiden för sin tekniska livslängd.

Renovering av utrymmet rekommenderas. Kontakta en behörig våtrumsentreprenör för en renovering. I samband med renoveringen bör omkringliggande konstruktioner kontrolleras för att upptäcka eventuella följdskador.

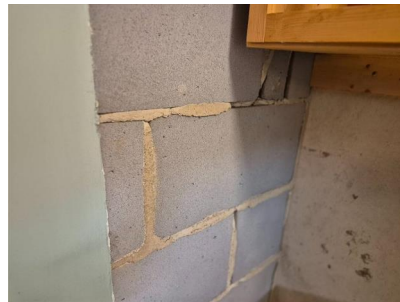
Blå lättbetong finns i byggnaden.

Denna typ av lättbetong är i vissa fall radonhaltig.

Vi rekommenderar en radonmätning eller att du kontrollerar om radonmätning har genomförts tidigare.

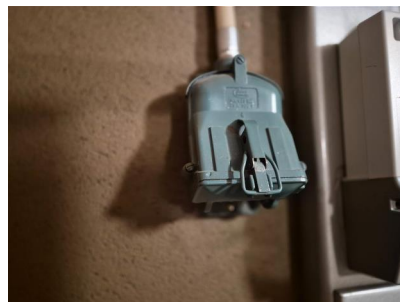
3-fasuttag i metall finns.

Denna typ av uttag tillverkas inte längre då de anses medföra en stor risk för personskada.

Kontakta en elektriker för kontroll och åtgärd.

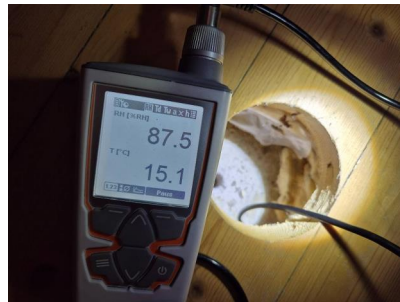
Vid kontroll av konstruktion uppmättes fuktvärden över kritisk nivå för mikrobiell tillväxt och normal lukt upplevdes.

Grundläggningen består av en betongplatta på mark utan underliggande isolering och med ett uppreglat isolerat golv dikt an betongen. Denna konstruktion får ofta skador på grund av naturlig fuktvandring. Fuktkvoten uppmättes till 19 % och den relativa fuktigheten till 87,5 %.

Vi rekommenderar en fördjupad undersökning för att bedöma orsak och omfattning. Det är viktigt att tänka på att denna rekommendation om fördjupad undersökning gäller hela konstruktionen.

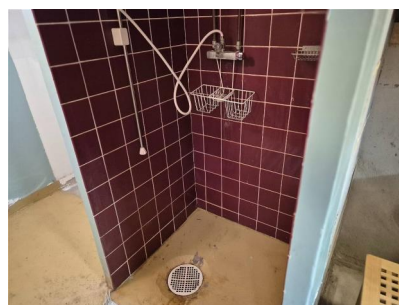
Våutrymmet har äldre yt-/tätskikt.

Eftersom funktionen, som innebär att ytskiktet/tätskiktet ska vara vattentätt, kan vara nedsatt finns en ökad risk att vatten tränger igenom ytskiktet/tätskiktet med vattenskador i omkringliggande konstruktioner som följd.
