# Besiktningsprotokoll

Kompletterande besiktning  
Anticimex Försäkringsbesiktning i samarbete med Fastighetsbyrån

| Fastighetsadress:<br>Furuvägen 4 | |

| Besiktningsdatum:<br>2025-07-03 | Protokollnummer:<br>69117289 |

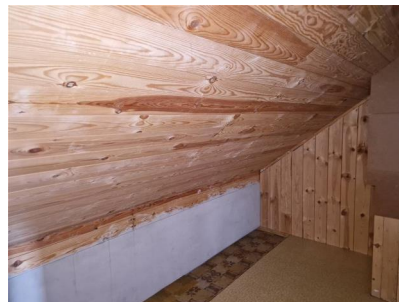
#### Utvändigt / Sidovind

Vid kontroll av vinden uppmättes fuktvärden under kritisk fuktnivå för mikrobiell tillväxt och en normal lukt upplevdes. Fuktkvoten i underlagstak/takbjälkar uppmättes vid besiktningstillfället till ca 7,8 %. Detta värde varierar dock under året beroende på årstid och utomhusklimat.

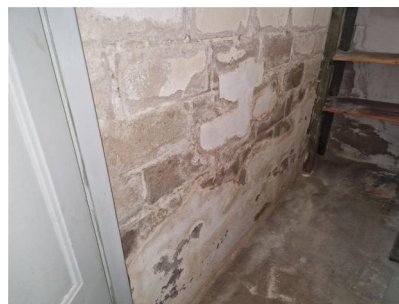
#### Källarplan / Allmänt

Puts- och färgsläpp finns på källarväggar.

Puts- och färg som släppt från underlaget invändigt på källarytternäggarna är ett tecken på att källarens utvändiga fuktskydd inte längre fungerar tillfredsställande.

För att åtgärda detta måste källarens utvändiga fuktskydd förbättras. Läs Anticimex faktablad om källare för tips och råd.

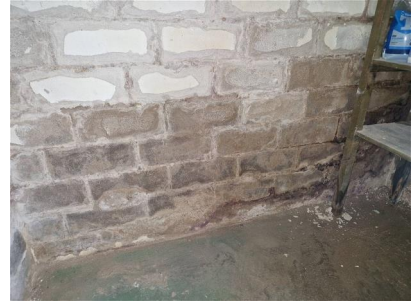
Utvändigt fuktskydd är äldre.

Eftersom källarens utvändiga fuktskydd (dagvattenssystem, dräneringssystem samt källarytterväggarnas utvändiga fuktskydd) är äldre, så kan systemet ha nedsatt funktion. Detta ökar risken för invändiga fuktskador i källaren.
