# Besiktningsprotokoll

Anticimex Försäkringsbesiktning i samarbete med Fastighetsbyrån

| Fastighetsadress:<br>Västergårdsvägen 31 | |

| Besiktningsdatum:<br>2025-07-03 | Protokollnummer:<br>69085031 |

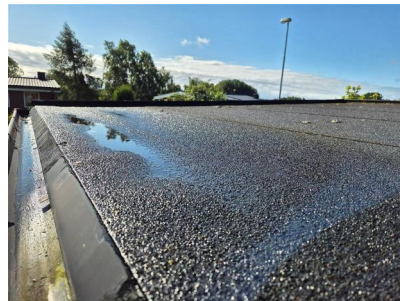
### Utvändigt/Garage / Tak

Taklutningen vid hängränna är låg. Vatten står kvar och risk finns för läckage med fuktskador som följd.
