# Besiktningsprotokoll

Anticimex Försäkringsbesiktning i samarbete med Fastighetsbyrån

| Fastighetsadress:<br>Vierydsvägen 54 | |

| Besiktningsdatum:<br>2025-06-26 | Protokollnummer:<br>69084885 |

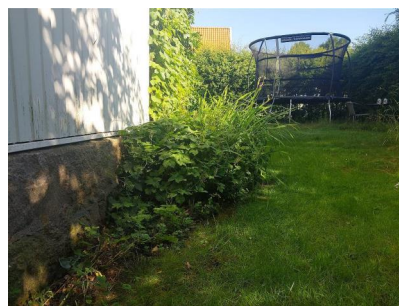
Marken lutar lokalt mot huset på baksidan.

Detta innebär en ökad fuktbelastning mot grunden vilket i sin tur kan orsaka fuktskador i huset.

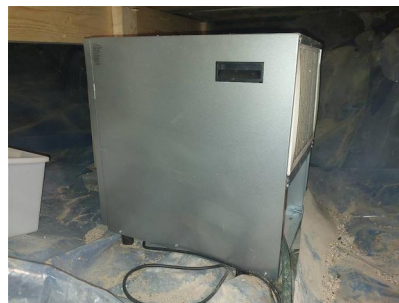
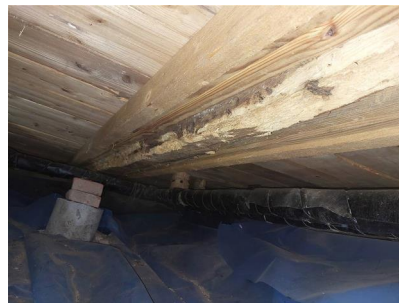
Krypgrund med installerad luftavfuktare. (Woods 50).

Gamla angrepp av träskadeinsekter finns i balk. Förstärkningar har gjorts runt balken och övriga konstruktioner.

Fuktkvoten uppmättes till 12%.

Risk för mikrobiell tillväxt föreligger om den relativa fuktigheten i den omgivande luften är över 75%, vilket i furuvirke motsvarar en fuktkvot (FK) på 17%.

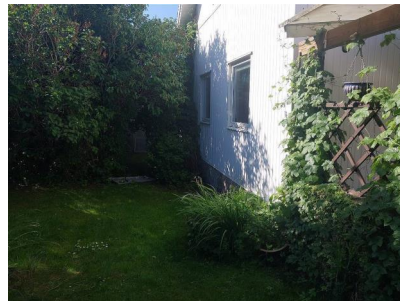
Växter finns i anslutning till byggnaden.

När det finns rabatter och växter nära byggnaden finns risk att fukt stannar kvar i väggarna. Detta kan i sin tur orsaka invändiga fuktskador. Växternas rötter kan också skada grundmuren och sätta dräneringsledningen ur funktion.

Området närmast huset rekommenderas att vara fritt från växtlighet.

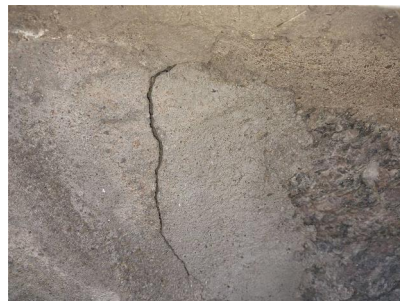
Sprickor finns i sockel.

Dessa bedöms inte ha lett till bakomliggande skador.

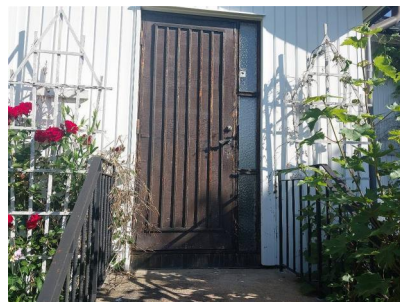
Dörr är i behov av målning/underhåll.

Dörrar där målningsbehov finns riskerar att få fukt- och rötskador på grund av sämre vattenavvisande förmåga.

För att öka livslängden på dörr rekommenderas målning och underhåll.

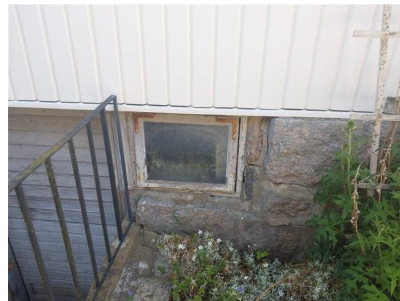
Källarfönster är i behov av målning/underhåll. (Eventuellt byttas ut).

Fönsterbågar och fönsterkarmar där målningsbehov finns riskerar att få fukt- och rötskador på grund av sämre vattenavvisande förmåga.

För att öka livslängden på fönster rekommenderas målning och underhåll.

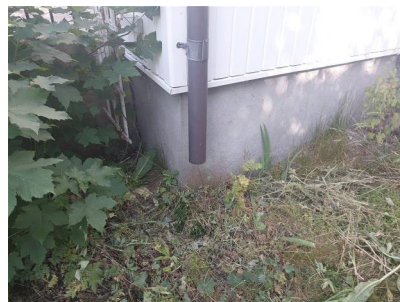
Samtliga stuprör är inte anslutna till markledning.

Stuprör som inte är anslutet till markledning kan medföra en ökad fuktbelastning på grundmur/sockel som i sin tur kan leda till fuktrelaterade skador.

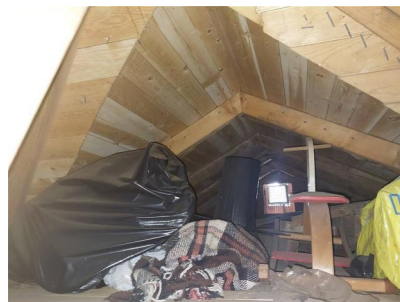
Mikrobiell påväxt finns på underlagstaket. (Läs med om ventilationen längre ner i protokollet).

Den upptäckta mikrobiella påväxten på underlagstaket kan vara ett tecken på att vinden tillförs fukt inifrån bostaden och/eller uteluften.

Fuktkvoten uppmättes till 13%.

Risk för mikrobiell tillväxt föreligger om den relativa fuktigheten i den omgivande luften är över 75%, vilket i furuvirke motsvarar en fuktkvot (FK) på 17%.

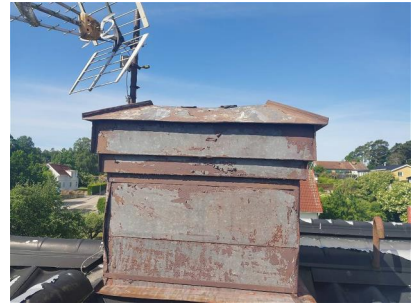
Skorstenen saknar väderskydd.

Väderskydd kan monteras för att skydda mot nederbörd som annars kan orsaka fuktskador och frostsprängning i skorstenen/ murstocken.

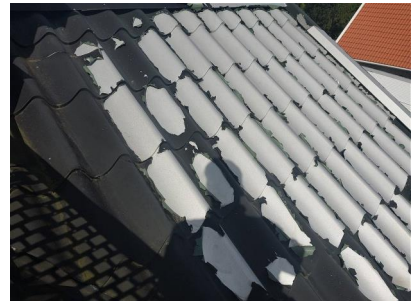
Plåttaket har färgsläpp och skruvhuvudena har lokala rostangrepp.

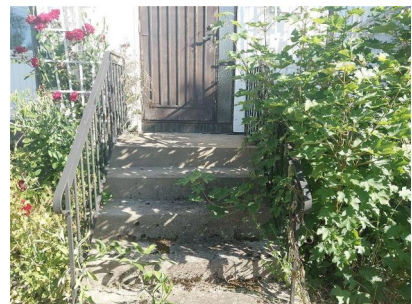
Trappan är motgjuten mot farstun.

Eftersom trappan är motgjuten mot huset finns risk att vatten tränger in i anslutande konstruktioner vilket i sin tur kan leda till fuktrelaterade skador.

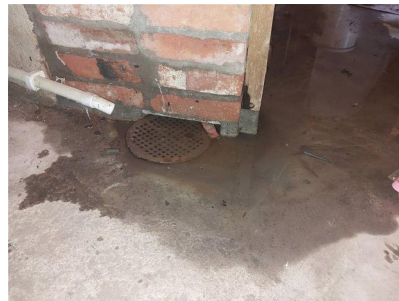
Källare på äldre hus

Med tanke på byggnadens ålder så kan man förvänta sig att dräneringen runt om huset samt det utvändiga fuktskyddet mot källarväggarna ej finns eller har en nersatt funktion. Detta medför oftast en ökad fuktgenomträngning i källaren. I källaren finns spår av viss fuktgenomträngning då vissa delar av väggarna blir missfärgade samt att puts/färg släpper från underlaget. Fuktgenomträngningen kan variera från att fritt vatten tränger in i källaren vid kraftig nederbörd, till att lite ytskikt som puts/färg släpper på ytterväggarna. Detta är oftast inget problem om man inte låter något organiskt material vara i kontakt med yttervägg eller betonggolv. Det kan i vissa fall rekommenderas att man tillför värme i utrymmet samt att en luftavfuktare används i utrymmet. Vill man dock minimera fuktinträngningen så måste källarens utvändiga fuktskydd åtgärdas.

Fritt vatten finns lokalt på betongen då det troligen är stopp i golvbrunnen.

Gjutjärnsbrunnen är rostangripen.

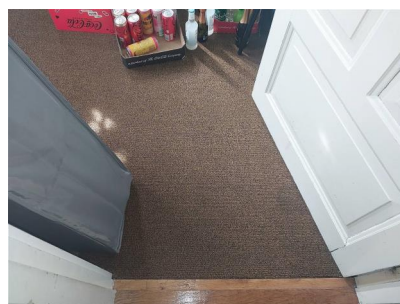
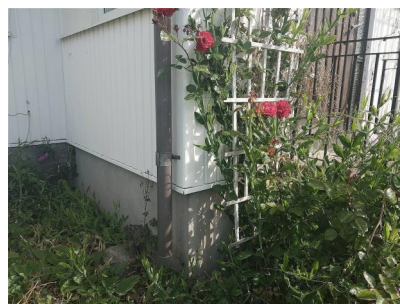
En avvikande lukt upplevdes i utrymmet. Denna lukt kommer troligen ifrån filt mattan på golvet.

Under farstun finns troligen en kryppgrundsdel som saknar lucka, vilket gör att utrymmet inte kunde kontrolleras vid besöket.

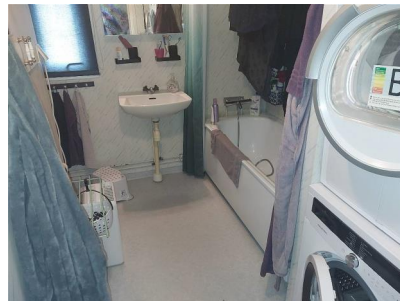
Våtutrymmet börjar få äldre yt-/tätskikt.

Eftersom funktionen, som innebär att ytskiktet/tätskiktet ska vara vattentätt, kan vara nedsatt finns en ökad risk att vatten tränger igenom ytskiktet/tätskiktet med vattenskador i omkringliggande konstruktioner som följd.

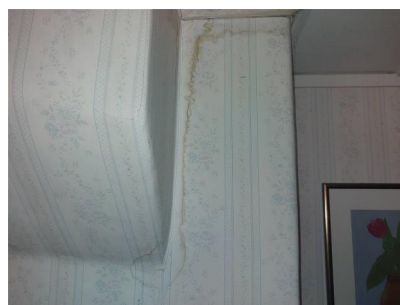
En fuktfläck noterades lokalt på murstockens tapet.  
Detta droppfläckage är åtgärdat av nuvarande ägare genom fackman.

Ingen hög fukt indikerades på fläckarna vid besöket.

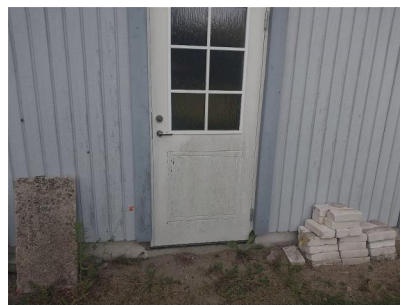
Dörr är i behov av målning/underhåll.

Dörrar där målningsbehov finns riskerar att få fukt- och rötskador på grund av sämre vattenavvisande förmåga.

För att öka livslängden på dörr rekommenderas målning och underhåll.

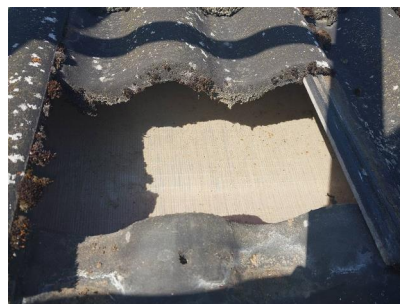
Takpannor med underlagstak av plastfolie.

Eftersom underlagstaket inte har en papp så kan regn och snö eventuellt tränga in genom otätheter i plastfolien. (Inga tecken på detta fanns dock vid besöket).

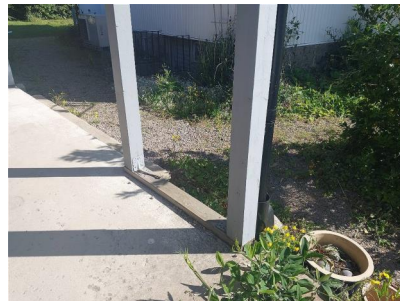
Sylen ligger oskyddad vid ogynnsam väderlek.  
Jag rekommenderar att man väderskyddar sylen framöver, alternativt ersätter den med något icke organiskt material. (Typ stålsyll).

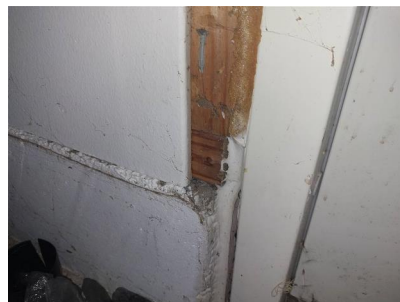
Vid kontroll av konstruktion uppmättes fuktvärden under kritisk nivå för mikrobiell tillväxt och normal lukt upplevdes.

Grundläggningen består av en betongplatta på mark med en gjuten klack runt om av lecablock och en ovanliggande trästomme.

Fuktkvoten uppmättes till 11%.

Risk för mikrobiell tillväxt föreligger om den relativa fuktigheten i den omgivande luften är över 75%, vilket i furuvirke motsvarar en fuktkvot (FK) på 17%.
