# Besiktningsprotokoll

Anticimex Försäkringsbesiktning i samarbete med Fastighetsbyrån

| Fastighetsadress:<br>Klätten Gärdet 1 | |

| Besiktningsdatum:<br>2025-07-03 | Protokollnummer:<br>69083685 |

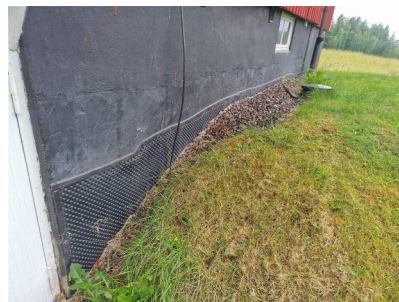
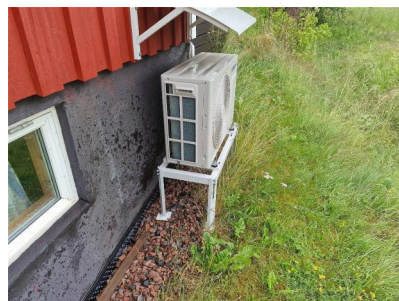
Utvändigt fuktskydd ligger oskyddat ovan mark.

Risk finns att det utvändiga fuktskyddet skadas och funktionen försämras.

Vatten från värmepumpen bör ledas bort från källarväggen alternativt samlas upp för att minska fuktpåverkan på källarväggen.

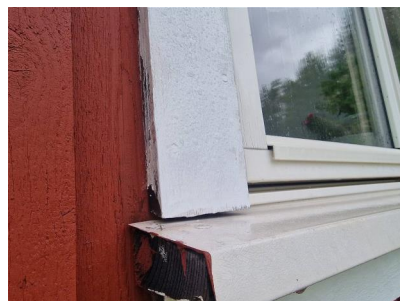
Fönsterbleck felmonterade lokalt.

Eftersom fönsterblecken inte leder ut vatten från fönstret finns risk att vatten rinner åt sidan mot väggen vilket i sin tur kan leda till fuktskador i väggkonstruktionen.

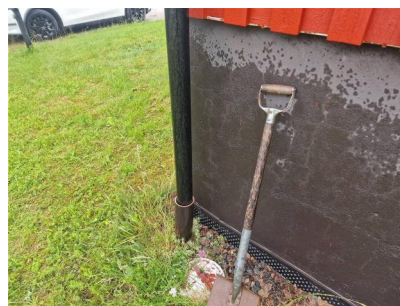
Lövsilar finns inte på hela huset.

När det saknas lövsilar så finns det risk att det blir stopp i dagvattenledningen.

För att hindra stopp i dagvattenledningar rekommenderas komplettering av lövsilar.

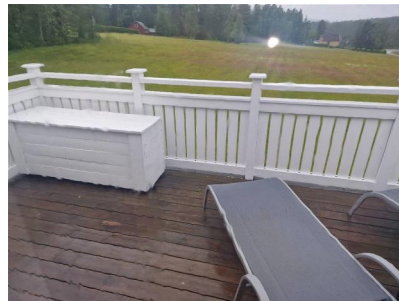
Taket under terrass kunde inte besiktas då trallen döljer takets yta.

Vi rekommenderas att trätrallen demonteras så att en kompletterande besiktning kan utföras.

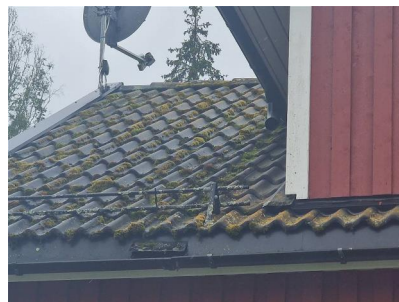
Mosspåväxt finns på takpannor.

Mossa som växer på taket kan leda till att taktäckningen har ett minskat motstånd mot vatteninträngning. Detta i sin tur kan leda till fuktskador på träläkt och takkonstruktionen vilket kan resultera i mikrobiella skador (angrepp av mikroorganismer).

För att öka livslängden på taket rekommenderas att mossan tas bort från takpannorna.

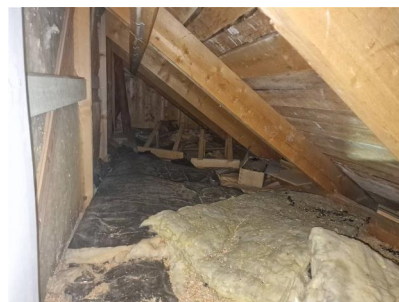
Vid kontroll av sidovinden uppmättes fuktvärden under kritisk fuktnivå för mikrobiell tillväxt och en normal lukt upplevdes. Fuktkvoten i underlagstak/takbjälkar uppmättes till 8 %.

Gränsvärden för mikrobiell tillväxt. Det finns risk för mikrobiell tillväxt om den relativa fuktigheten (RF) i den omgivande luften är över 75 %. I furuvirke motsvarar det en fuktkvot (FK) på 17 %.

Hela sidovinden har inte gått att inspektera på grund av trångt utrymme.

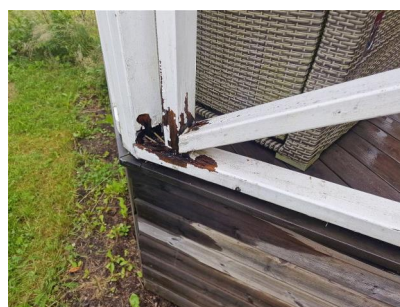
Rötskador finns på altan.

Rötskador i altan och altanräcke är ett tecken på bristande fuktskydd och hög fuktpåverkan.

Vi rekommenderar en fördjupad undersökning för att bedöma orsak och omfattning.

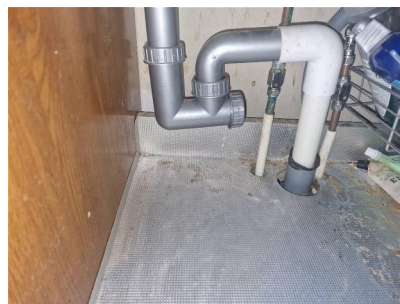
Fuktskydd saknas i diskbänksskåp och under vitvaror.

Utan fuktskydd är det svårt att upptäcka läckage från rörledningar. Vatten kan då tränga in i omkringliggande konstruktioner och orsaka fuktskador.

För att upptäcka eventuella läckage, installera ett fuktskydd.

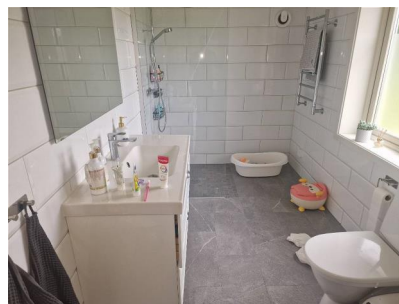
Golvlutning.

Bra golvfall i dusch men utanför plant golv.  
Detta betecknas som en mindre avvikelse.

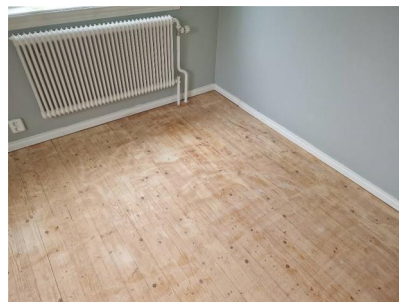
Golv slipat, ej färdigt.

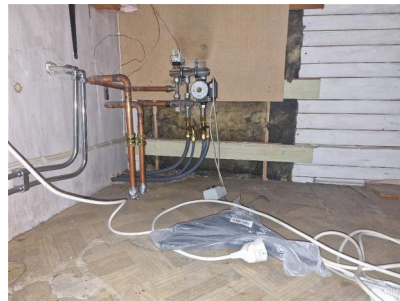
Rörslits saknar vattentät botten.

En rörslits ska ha en vattentät botten och vara försedd med skvallerrör. När det saknas ökar risken för att ett läckage inte upptäcks i tid. Det kan leda till fuktskador i omkringliggande konstruktioner.

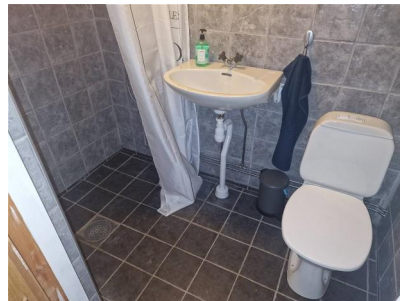
Bom i klinkerplattor finns.

Felet som uppstått är att vidhäftningen mellan klinker och underlag har upphört. Sk "bom/ bomljud". Detta kan i sin tur medföra att tätskiktet bakom är bristfälligt vilket kan leda till fuktskador i bakomvarande konstruktioner.

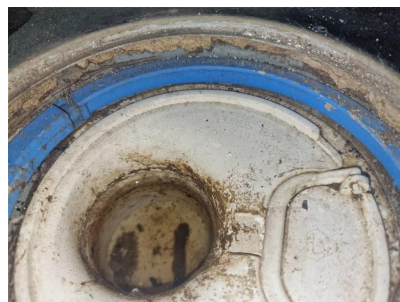
WC-stolen är lös.

Det finns risk för fuktskador eftersom WC-stolen är lös. Rörledningar och kopplingar kan släppa och orsaka rörbrott med vattenskador som följd.

Brunnsmanschett är felmonterad i golvbrunnen, sticker ut under klämring som ej kommer ner i rätt läge,
