**Fastighetsuppgifter**

Hova 71:1

Bivackgatan 5

| Uppdragsnummer | R8502 |

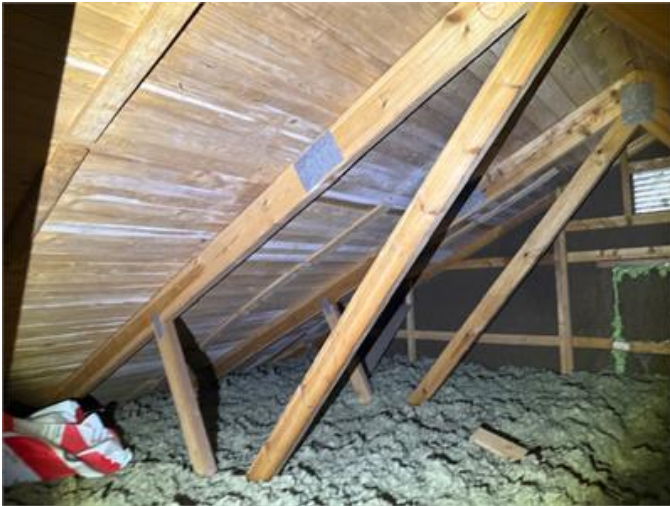
| Besiktningsresultat | | | | | |
|---|---|---|---|---|---|
| Vind | | X | | | Fuktfläckar samt mikrobiell påväxt förekommer på underlagstak, vilket bör kontrolleras regelbundet för att fastställa om åtgärdsbehov föreligger. Se exempebild pos 1. |

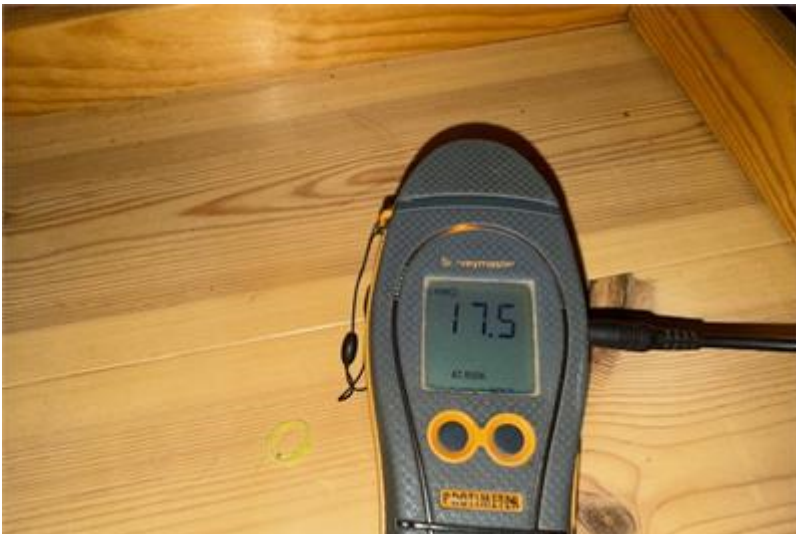
Det förekommer utreglade väggar innanför motfyllda ytterväggar, vilket betecknas som en riskkonstruktion med avseende på fukt- och mikrobiella skador. För att säkert fastställa väggkonstruktionernas kondition och utförande krävs alltid en fortsatt teknisk undersökning. Se även info på protokollets näst sista sida Pos. 7 samt Bilaga 1.

Fuktkvoten i träregel mot yttervägg uppmättes till 17% och en avvikande lukt upplevdes. Det kritiska gränsvärdet för mikrobiell tillväxt brukar anges till ca 15-17% fuktkvot (FK) eller ca 70-75% i relativ luftfuktighet (RF).

Kontrollen visar på att åtgärdsbehov föreligger. Notera att stickprovsmässig undersökning är utförd samt att mätvärden normalt sett kan variera över årstiderna. För att säkert fastställa konstruktionens kondition och fuktstatus måste en mer omfattande undersökning utföras.
